KIINTEISTÖ OY DOMUS ARCTOPOLIS

# RAUTATIENPUISTOKATU 7 KUNTOTUTKIMUS LISÄSELVITYKSET

9.3.2023

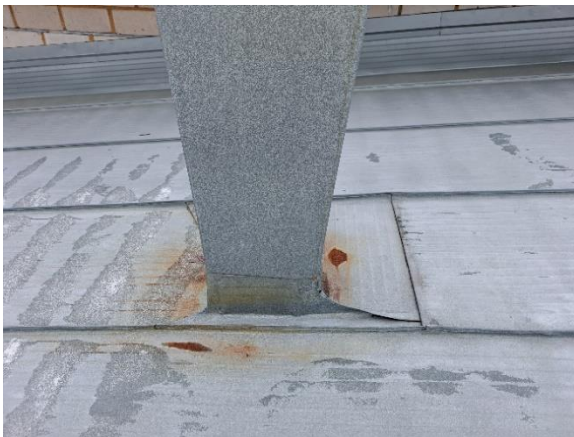
Kuva 39: Vesikatteessa havaittiin ruostumista.

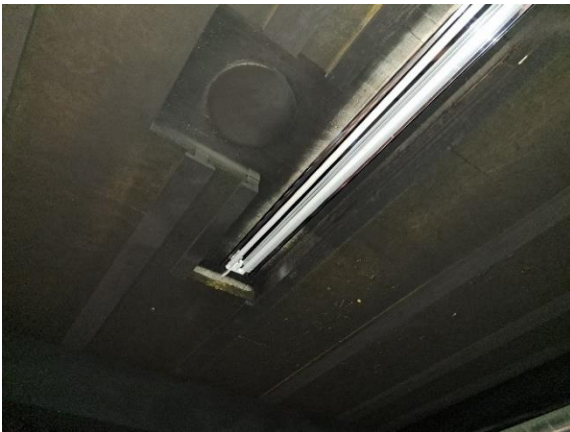
Kuva 43: Pohjoisosan sisäkattopinta on maalattua mineraalivillalevyä.

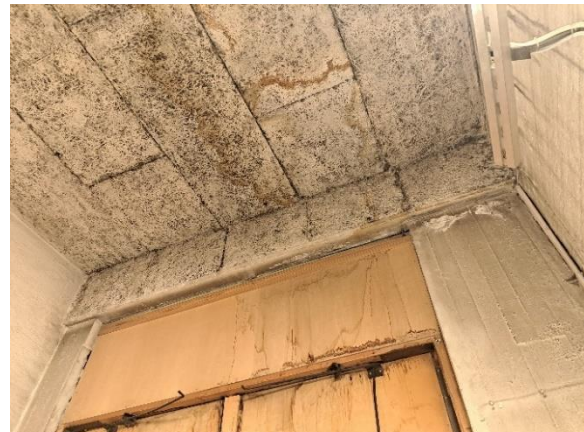
Kuva 44: Vuotojälkiä eteläosan sisäkattopinnalla.
