PORIN TAIDEMUSEON PERUSKORJAUS
HANKESUUNITTELU

924-001
METALLI-IKKUNOIDEN JA ULKO-OVIEN KORJAUS/
UUSIMINEN, LUONNOS
29.4.2022

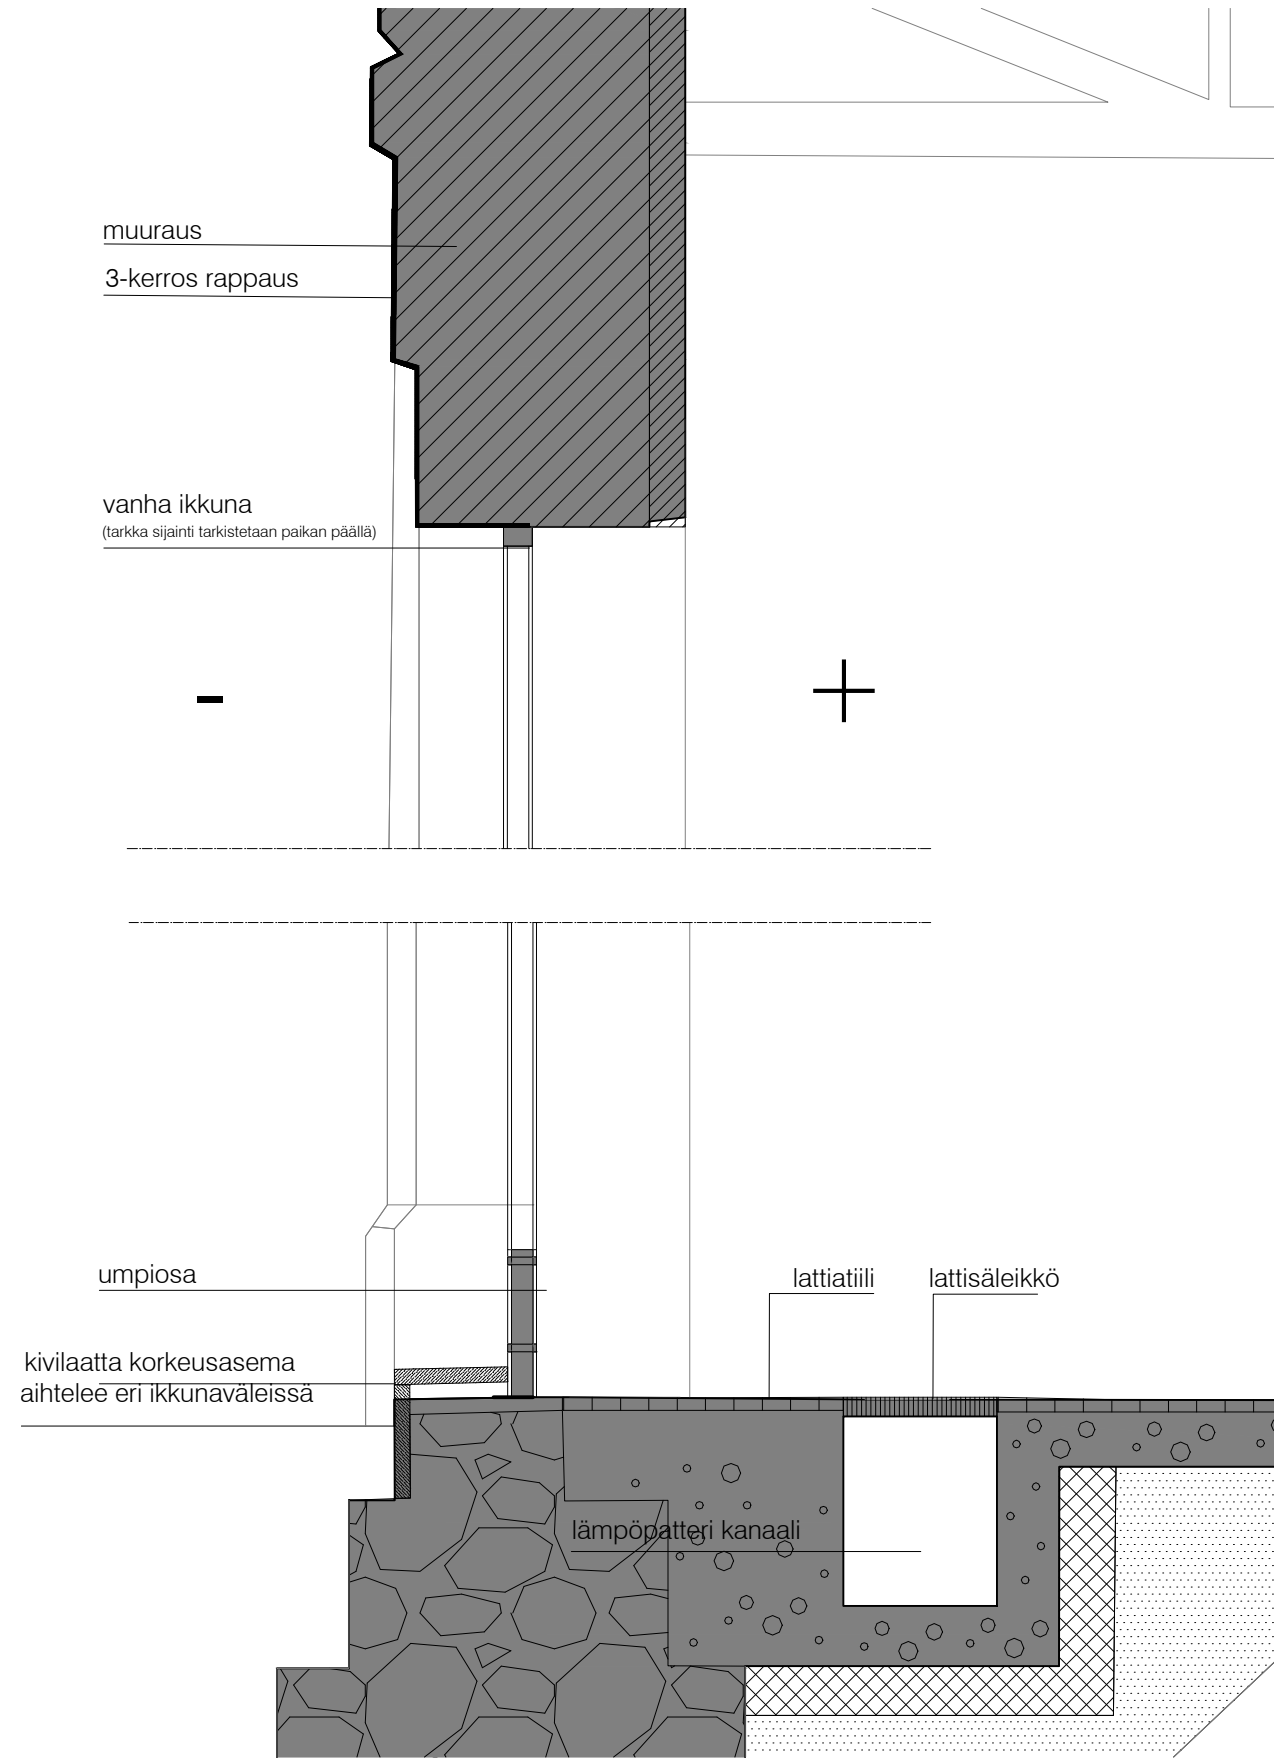
Leikkaus A-A, 1:20

NYKYTILANNE

- Ikkunat on asennettu keskeisesti täystiiliulkoseinään. Ulkopuolelta ikkunarungon ja muurauksen väli on tiivistetty pop-niitein ikkunaprofiileihin kiinnitetyin pellityksin. Ulkopuolen kolmikerrosrappaus on tehty suoraan pellityksiä vasten. Julkisivurappauksessa on paikallisia vaurioita osassa ikkunasyvennyksiä. Sisäpuolelta ikkunat on tiivistetty aukkopielä vasten elastisella kitillä (tutkittava tarkemmin rakennussuunnitteluvaiheessa koeavauksia suorittamalla). Ikkunan ja aukkopielen eristeistä ei ole tietoa.

- Ikkunoiden metalliprofiileissa ei todennäköisesti ole lämpökatkoja, mikä aiheuttaa kylmän johtumista rakenteen läpi, ja tekee rakenteesta epätaloudellisen. Kovilla pakkasilla näyttelysalin ikkunoiden sisäpuolelle muodostuu kuuraa ja jäätä. Erityisen paljon kylmenee ikkunoiden alaosat, joissa teräsosista on lämpökameramittauksissa mitattu alimmillaan -10 Celsiusasteen lämpötiloja.

- Vanhojen 2-k umpiolasielementtien tiiviys ja sen myötä lämpöarvo on 40 vuoden aikana heikentynyt, mikä lisää jäähtymisongelmaa.
- Toinen puoli ongelmaa on näyttelytilojen lämmityspatterien sijainti suhteessa ikkunoihin. Salin lämmityspatterit sijaitsevat syvässä tekniikkakanaalissa, joka kulkee noin 50 cm etäisyydellä ulkoseinän sisäpinnasta, ja n 80 cm etäisyydellä ikkunapinnoista. Tästä syystä ikkunoiden alareunaan muodostuu katvealue, jota lämpöpattereista kohoava lämpö ei pääse lainkaan lämmittämään. Näin ikkunoiden runkoprofiilit pääsevät pakkasilla jäähtymään sisäpintaan asti. Tämä aiheuttaa rakenteellisten kosteusvaurioiden riskin.

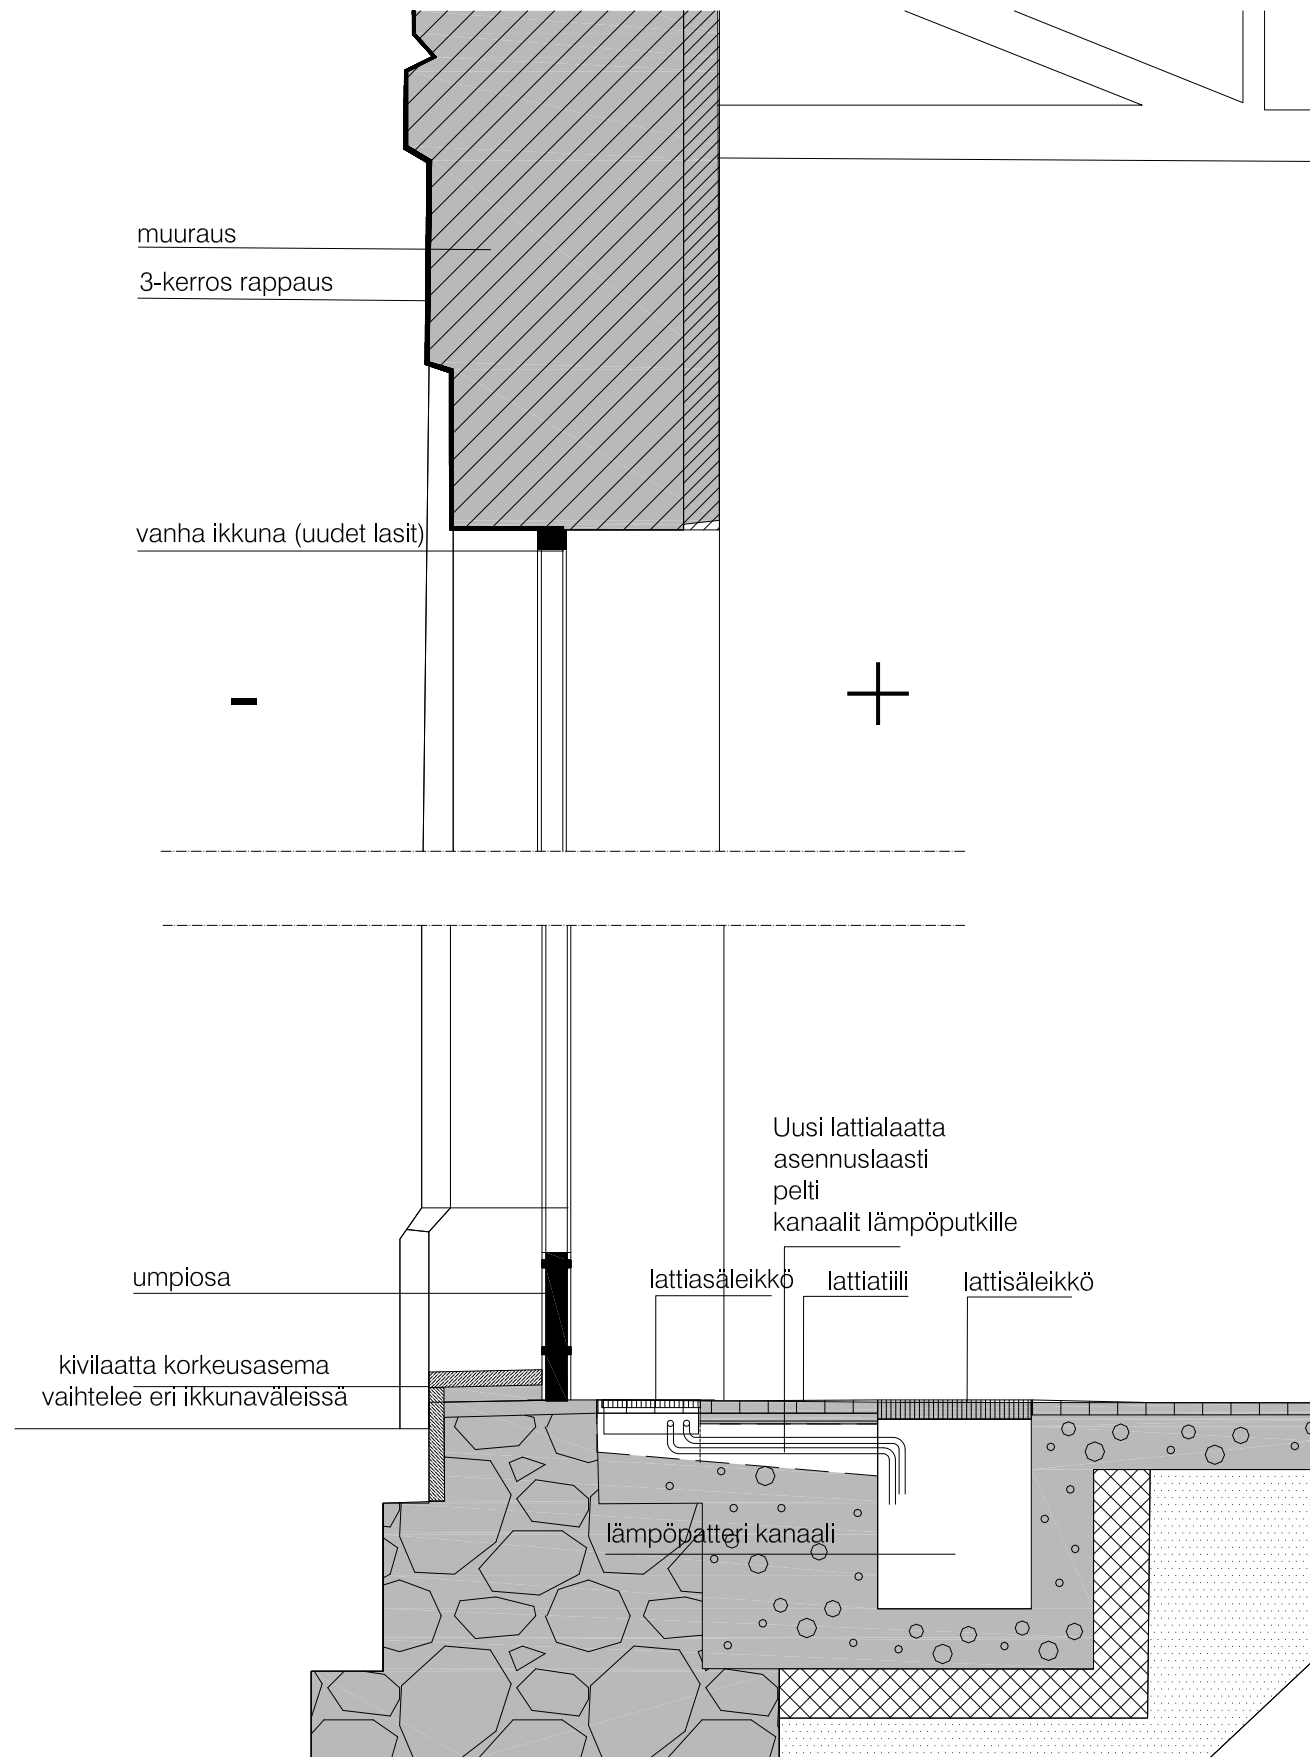
Leikkaus A-A, 1:20

VERSIO 1 – Nykyisten ikkunoiden säilyttäminen

Lämmöneristyksen ja turvallisuuden parantaminen:

-
- Uusitaan 2-k eristyslasit, lasit karkaistus ja laminoitu, välitila kaasua ar. Ulkolasiin murtosuojalaminaatti. Lasien murtosuojaluokka vähintään P6B.
- Uusitaan ikkunatiivisteet.
- Uusitaan lasirikkosensorit
- Avataan sisäpuolelta karmin ja ulkoseinän väli ja tiiliketään ja tiivistetään karmiraot uudelleen.
- Ikkunapielet tasoitetaan sisäpuolelta uudelleen

Lämpökatkottomista ikkunoista ei korjauksellakaan saada uutta vastaavaa. Rakennussuunnitteluvaiheessa on arvioitava onko näyttelytilan tavoitellut sisäilmaolosuhteet saavutettavissa pelkällä ikkunoiden korjauksella edellä mainituin toimenpitein.

Lämmityksen parantaminen

- Museon tiloissa on vesikiertoinen patterilämmitys. Muissa tiloissa patterit sijaitsevat pääosin suoraan ikkunoiden alla, jolloin lämpö nousee oikeaoppisesti ylös ikkunoiden sisäpintaa lämmittäen rakennetta ja vieden vedon tunteen pois. Näyttelysalissa periaate ei toimi, koska lämpöpatterit sijaitsevat syvässä kanaalissa etäällä ulkoseinästä ja erityisesti ovista ja ikkunoista.
- Vedon tunteen vähentämiseksi ja lasipintojen lämpimänä pitämiseksi ikkunasyvennyksiin jyrskään upotukset uusille vesikiertoisille, puhallinkonvektorein varustetuille lämpöpattereille. Lämpöpatterit LVI-suunnitelmien mukaan. Lattiapintaan asennetaan vastaava lattiasäleikkö kuin museon nykyiset lattiasäleiköt.

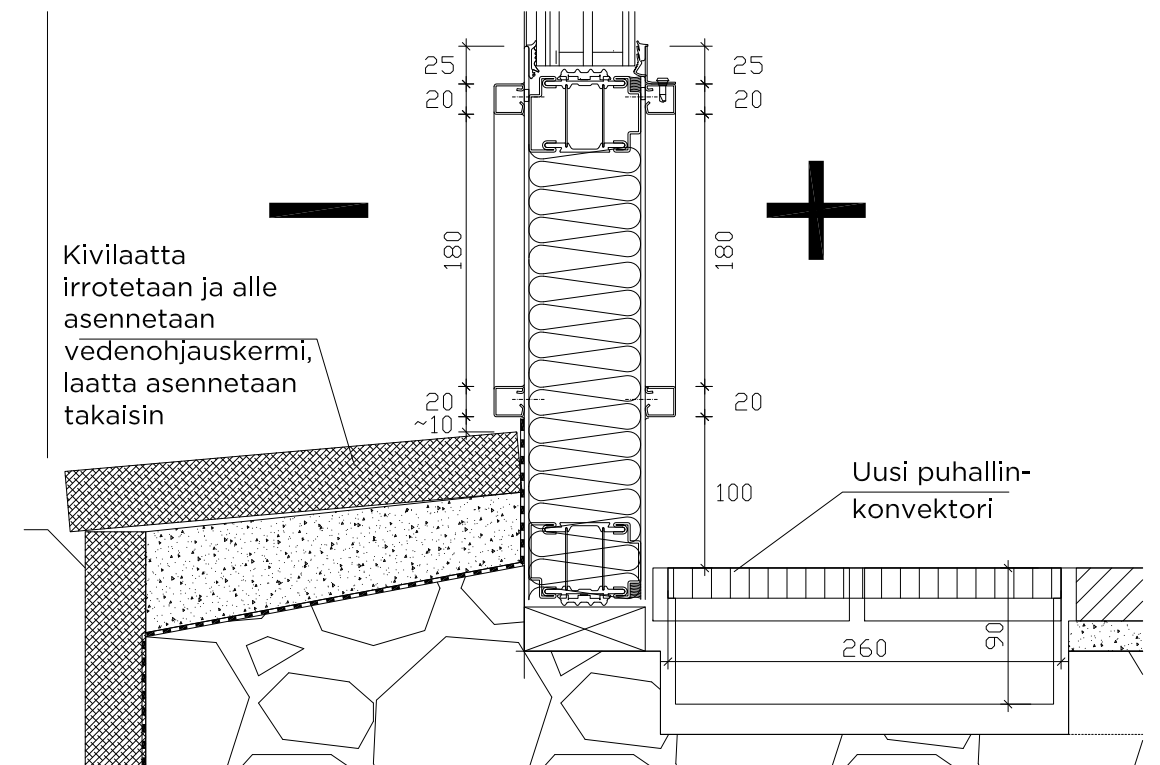
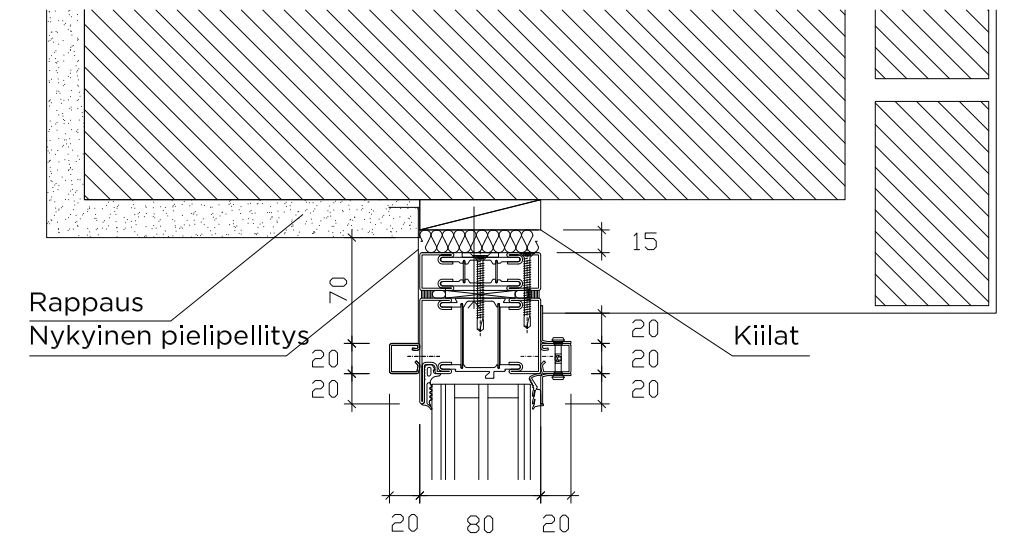
Ikkuna pystyleikkausdet 1:5

Ikkuna vaakaleikkausdet 1:5

VERSIO 3 – Metallikkunoiden vaihtaminen kokonaan uusiin.

- Pohjoisjulkisivun suuret metallikkunat vaihdetaan kokonaan uusiin paremmin eristäviin ikkunoihin. Vanhat ikkunat puretaan sisäkautta, ulkopuolen rappauslistat säästetään mahdollisuuksien mukaan. Asennetaan uudet ikkunat samaan sijaintiin kuin vanhat ikkunat. Paikataan ikkuna-aukkopielten rappaukset ulkopuolelta. Rapataan/tasoitetaan ovi/ikkuna-aukkokielet sisäpuolelta.

- Uusi ikkuna,
 - Lämpökatkoprofiilijärjestelmä esim. Jansen Janisol HI, jaot kuten nykyiset ikkunat
 - runkoprofiilien ulko- ja sisäpintaan hitsataan teräksiset pintalistat, pintalistan dimensiot olemassa olevista ikkunoista. Lasituslistat teräksinen L-lista.

- Ikkunat maalataan kuten nykyiset ikkunat
 - 3-k umpiolasielementti, lasit laminoitu, välitilat kaasu ar. Ikkunoiden U-arvo 0,8.
 - Lasi tyyppiä Optiwhite

- Umpiolasit, murtosuojalasi P6B luokkaa
 - Ikkunoihin asennetaan uudet lasirikkosensorit, kaapeloinnin nykyisiä reittejä myöten.

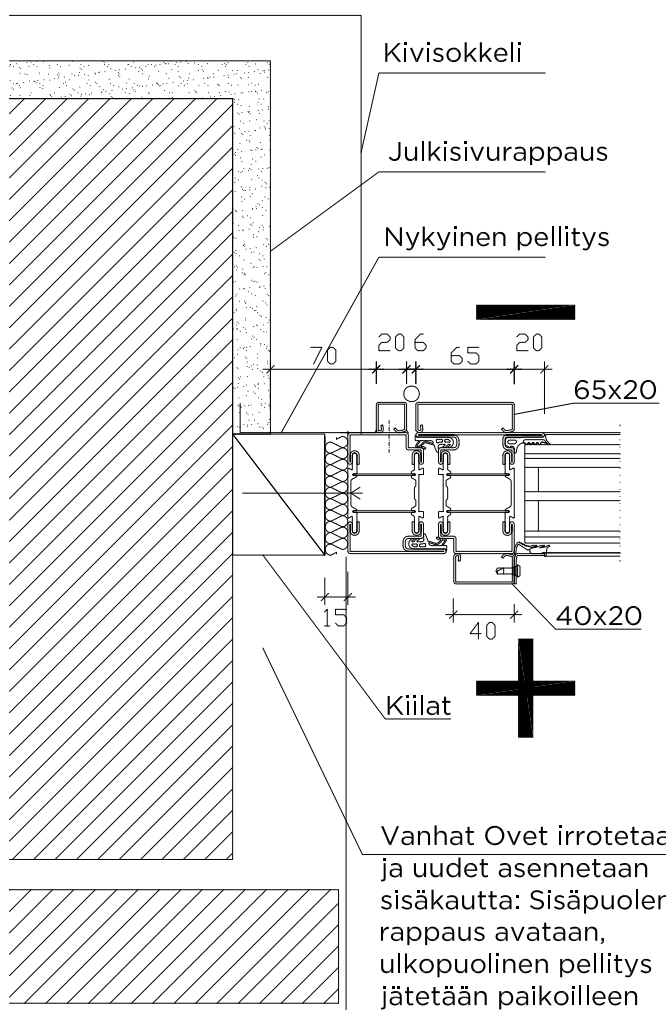
Ovi vaakaleikkausdet 1:5

VERSIO 3 - Metallikulko-ovien vaihtaminen kokonaan uusiin.

- Vanhat metallikulko-ovet vaihdetaan kokonaan uusiin paremmin eristäviin oviin. Yksi metalli-ikkuna muutetaan oveksi. Vanhat ovet puretaan sisäkautta, ulkopuolen rappauslistat säästetään mahdollisuuksien mukaan. Asennetaan uudet ovet samaan sijaintiin kuin vanhat ovet. Paikataan Ovi-aukkopielten rappaukset ulkopuolelta. Rapataan/tasoitetaan ovi-/ikkuna-aukkopielet sisäpuolelta.

- Uusi ovi
 - Lämpökatkoprofiilijärjestelmä esim. Jansen Janisol HI, jaot kuten nykyiset ikkunat
 - runkoprofiilien ulko- ja sisäpintaan hitsataan teräksiset pintalistat, pintalistat, pintalistat, olemassa olevista ikkunoista. Ovet asennetaan "kynnyksettöminä", ovissa laskeutuva kynnyks.

- Ovet maalataan kuten nykyiset ovet.
 - 3-k umpiolaselementti, lasit laminoitu, välitiilat kaasu ar. Ikkunoiden U-arvo 0,8.
 - Umpiolasit, murtosuojaluokka P6B.

- Lasi tyyppiä Optiwhite
 - Ulko-ovet varustetaan murtosuojatapeilla (3kpl/ ovilehti), ylivientisuojuilla, sähkölukolla ja varmuuslukolla, magneettikoskettimilla, ovensulkimilla sekä vasikkaovet Abloy DF3000 pikasalvalla, joka lukittavissa riippulukolla.
