# Kiinteistön [REDACTED] tulvasuojelu

Ohessa on perusteltu, miksi kiinteistöllä [REDACTED] ei ole Porin alueen yleinen tulvariski huomioiden poikkeavaa riskiä tulvasta.

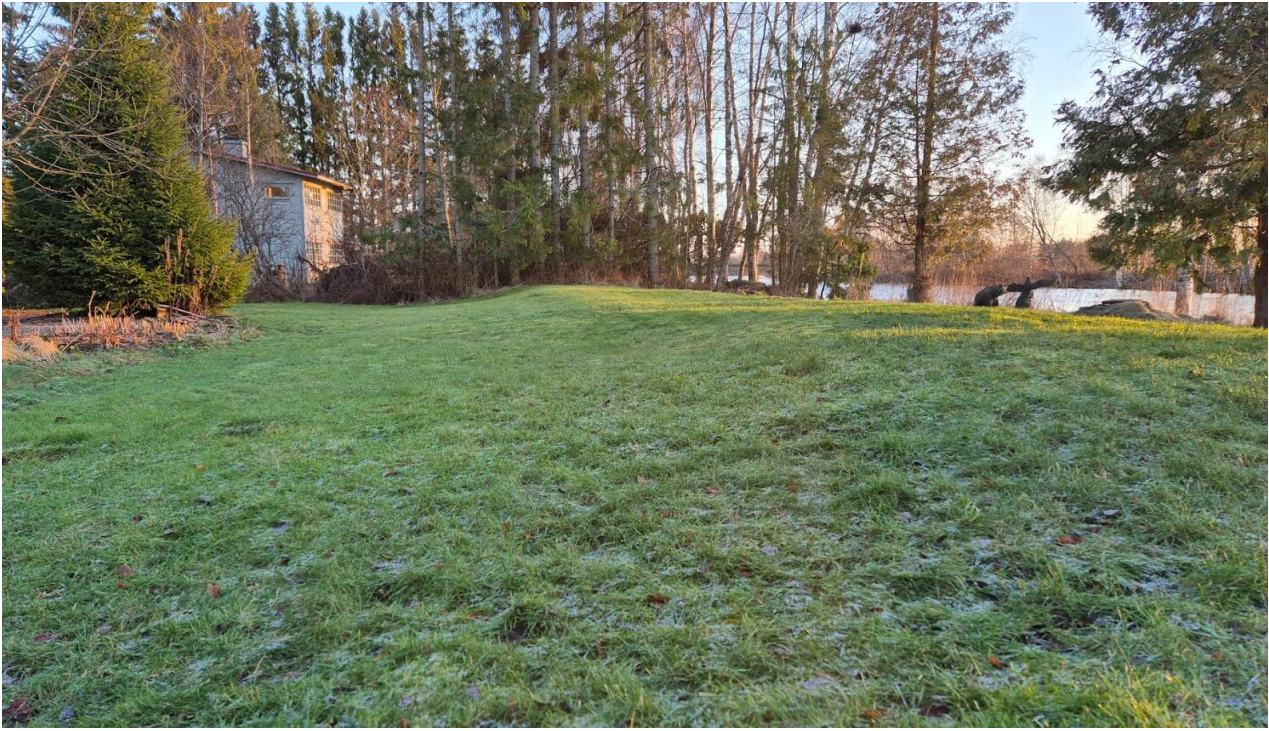
*Kuva 2 Alavammalla rajanaapurikiinteistöllä erottuva tulvapengerrys itäpuolella.*

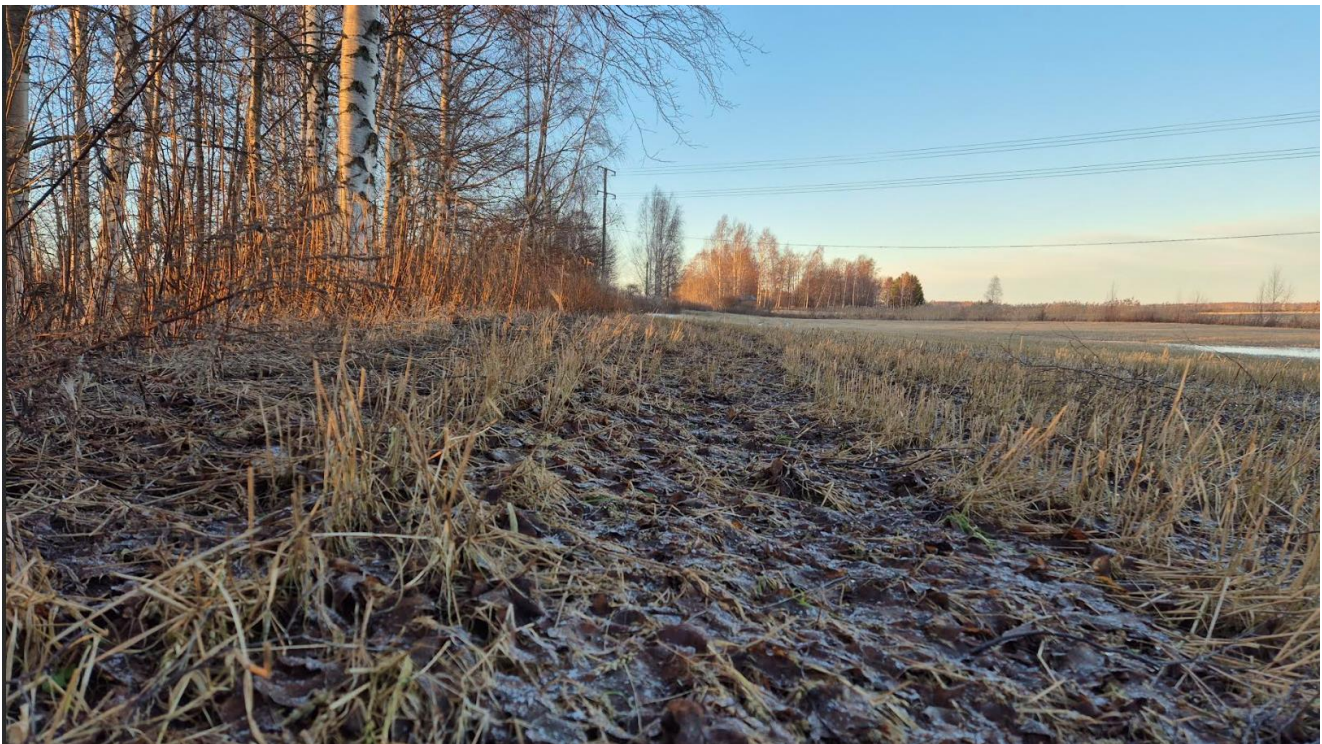
*Kuva 3 Tulvapenger kiinteistömme länsipuolella*

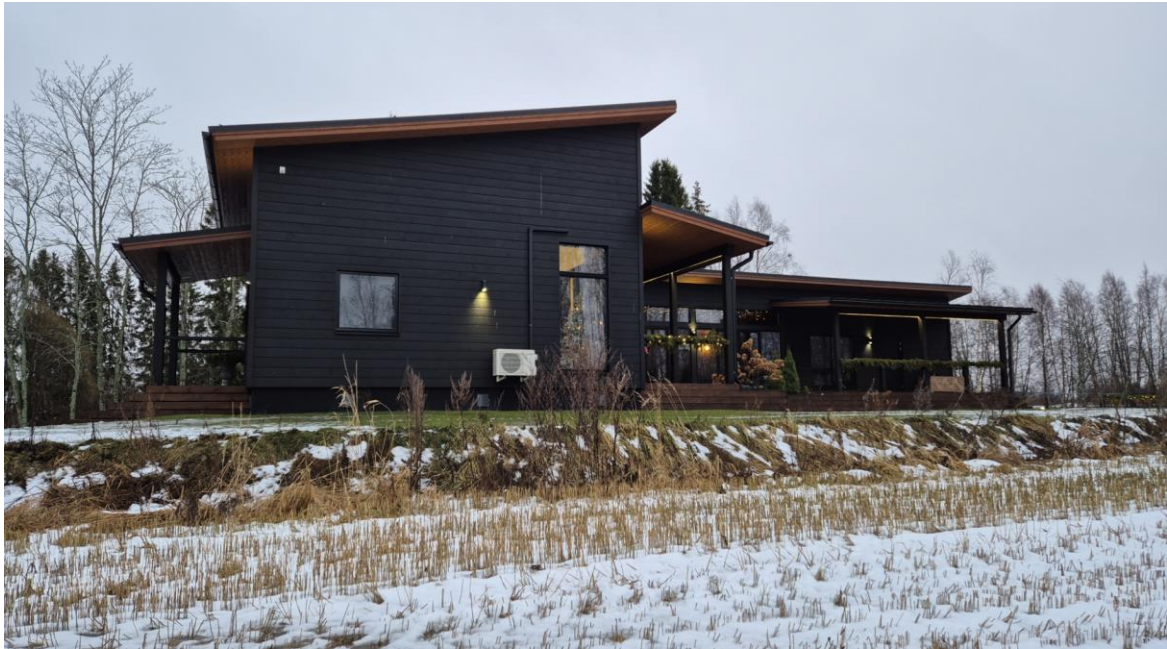
*Kuva 5 Rakennuksen/kiinteistön korkeusasema suhteutettuna ympäristöön tulvapenkereiden takana.*

Kiinteistön maapinnan korkoasema on nostettu merkittävästi ylöspäin, ylittäen selvästi luotojen yleisen korkeusaseman. Maanpinta rakennuksen ympärillä suhteutettuna Raumanjuovan eteläpuolella olevaan tulvapenkereeseen ei juurikaan eroa.

Lisäksi itse rakennus on toteutettu normaali sokkelikorkeutta korkeamman perustuksen päälle, jolloin lattiapinta on saatu vietyä sellaiselle korkeusasemalle, että kosteudelle alttiiden rakenteiden päätyessä tulvavedelle alttiiksi, ollaan yleisesti Porissa siinä tilanteessa, että vesi nousee tulvavallien yli, aiheuttaen Porin kaupungin sivuilla kuvastusti tulvavahinkoja noin 5000 asunnolle ja tulvavaaran 15 000 asukkaalle. Porissa on paljolti huomattavasti alavammille alueille vallien taakse rakennettuja alueita, jotka tulvarajan ylittyessä "hukkuvat". Rakennuksemme tulvavaara ei siis tässäkään mielessä ole Porin alueella yleisesti tunnettua tulvariskiä suurempi.

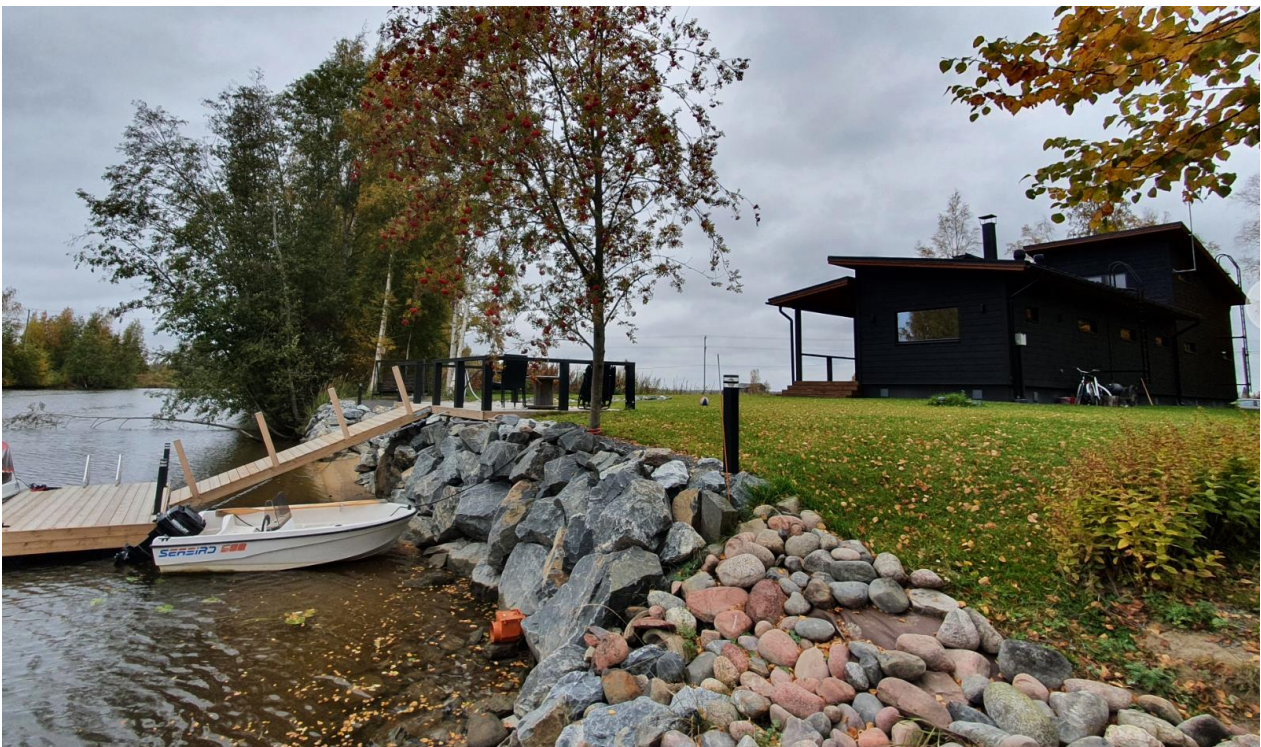
*Kuva 6 Kiinteistön rantapengerrys*

Kiinteistön rantapenger on kauttaaltaan ensin sidottu maanrakennuskankaalla ja sen jälkeen pengerretty kalliolouheella. Rannan sortuma- ja eroosiovaara on täten minimoitu. Kuluneen viiden vuoden aikana eroosiota tai sortumaa rannassa ei ole tapahtunut.

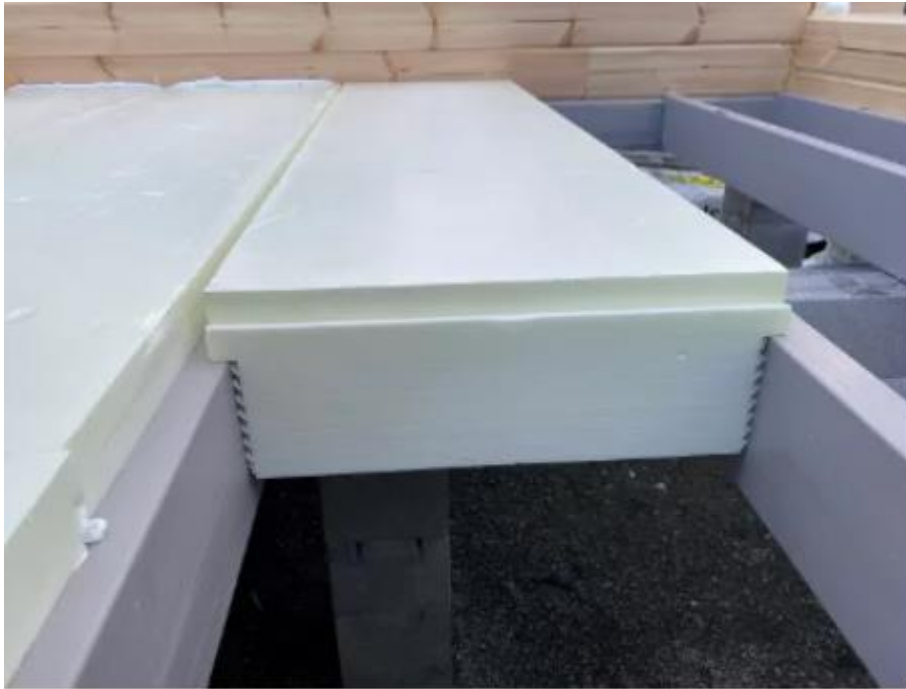
*Kuva 7 Havainnekuva rossipohjatoteutuksesta (ei meidän rakennus)*

Toisin kuin yllä esitettyssä havainne kuvassa, rakennuksessamme on siis betoninen peruslaatta alapohjan alla.

Kiinteistön tuulettuva alapohja on rakennettu kokonaisuudessaan huomioiden (todella epätodennäköinen) veden pääsy alapohjaan. Rakennus on rakennettu kauttaaltaan betonisen peruslaatan päälle. Laatassa on vedenpoistojärjestelmä kaivoin, joilla mahdollinen alapohjaan päätyvä vesi saadaan pumpattua keruukaivosta pumpun avulla pois.

Itse alapohja on toteutettu Finnfoam FI-K600 täysin vettymätöntä rossipohjaeristystä käyttäen. Tämä tarkoittanee siis sitä, että itse alapohjarakenne kokonaisuudessaan ei kärsi, vaikkakin se joutuisi kosteudelle alttiiksi, sillä finnfoam ei ime vettä, sekä lattiavasat ovat näkyvissä alapohjaan ja pääsevät kuivumaan mahdollisesta kosteudesta, koska ovat näkyvissä alapohjaan. Lisäksi lattiavasat ovat suojattu rakentamisvaiheessa homeenestoaineella. Näin alimmat kosteudelle alttiit rakenteet ovat alapohjarakenteen yläpuolella +3,05 m (N2000).

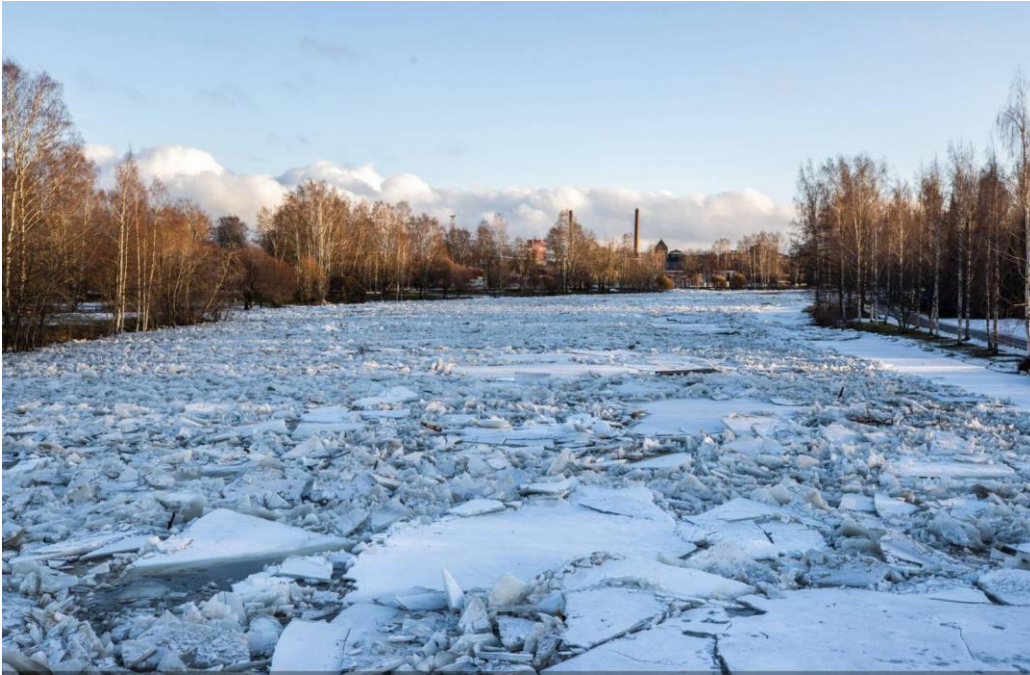
*Kuva 10 Kuva kaarisillalta kaupunkiin päin 18.1.23*

2. Vuoden 2023 tammikuussa hyydepadon riski oli viime vuosikymmeniin nähden poikkeuksellinen ja Porin kaupunki nostikin 18.1.2023 ensimmäistä kertaa valmiustason korkeimmalle tasolle 3. Kirjurinluodon alueelle, Luotsinmäen haaran suuntaan oli muodostunut hyydepatouma, joka nosti veden korkeutta poikkeuksellisesti. Kiinteistöillämme **ei** tässäkään kohden ollut tulvimiselle minkäänlaista vaaraa, sillä kun todennäköisimpään hyydepadon muodostumiskohtaan, kirjurinluodon haaraan (kuten tässäkin tapauksessa) alkaa muodostua hyydepato, Raumanjuopa kohdaltamme ja pitkälle yläsuistoon päin on jo jäässä.

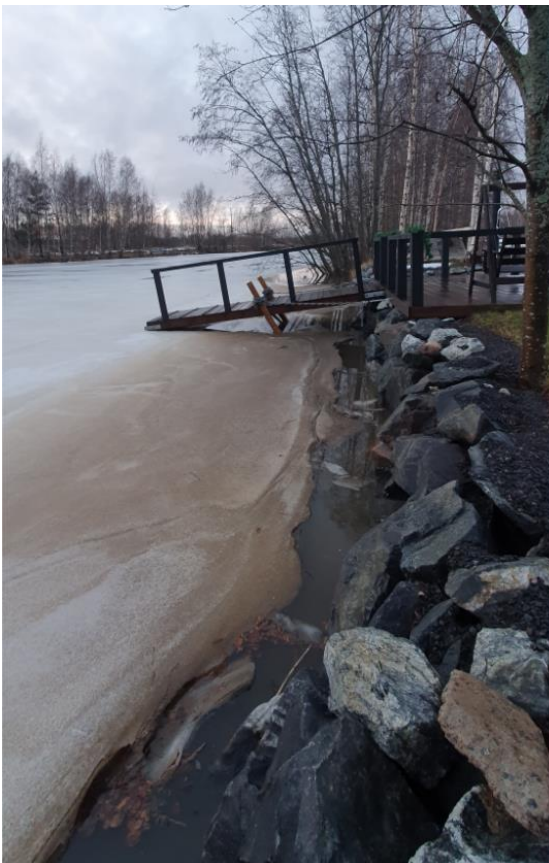
*Kuva 11 Kiinteistömme rannasta 17.1.23*

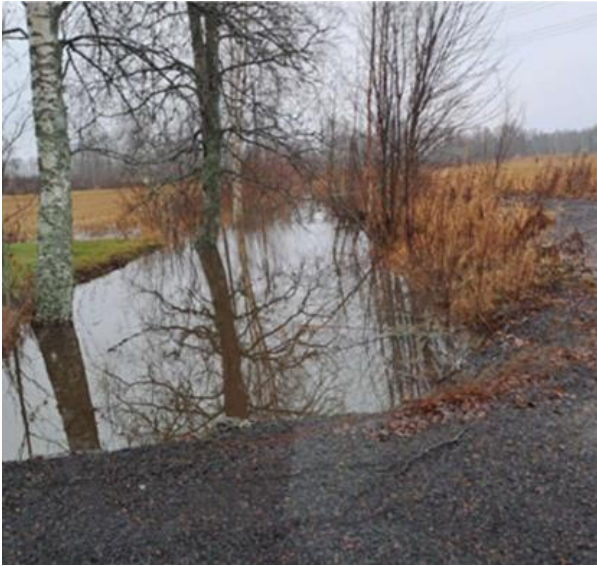
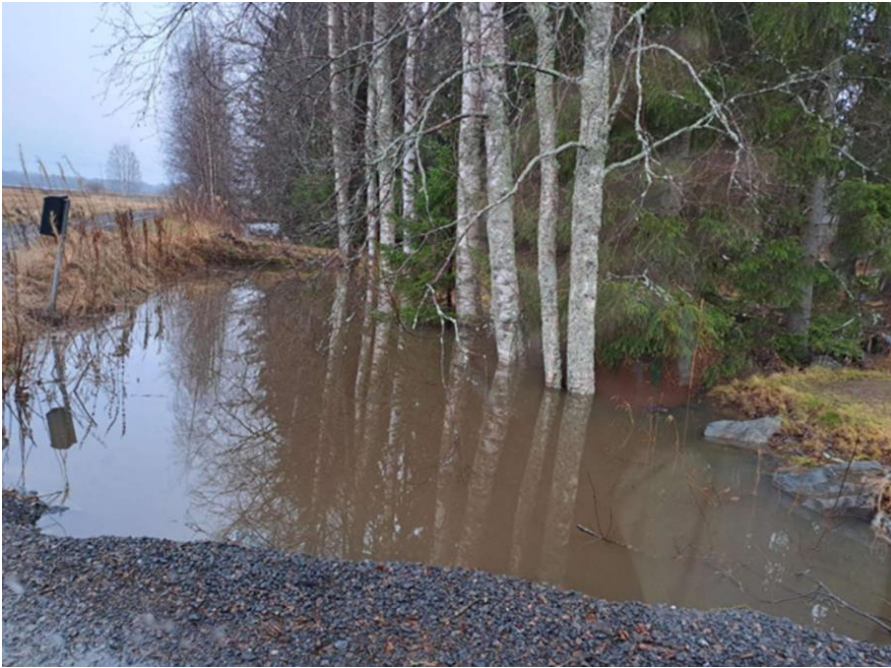
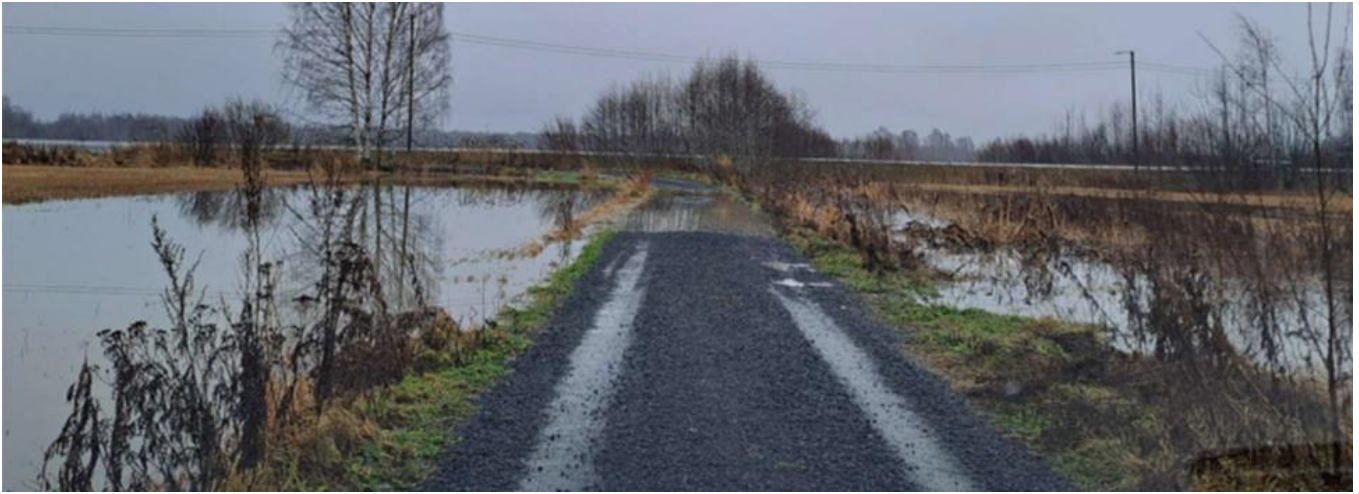
*Kuva 12 Kaupungin edustajan ottama kuva 28.11.24*

*Kuva 15 Kaupungin edustajan ottama kuva 28.11.24*

*Kuva 18 Kaupungin edustajan ottama kuva 28.11.24*

Alla demonstroitu uudelleen 28.11.24 ollut tilanne, jossa tarkoituksellisesti päästin uudelleen kuivatusojan täyttymään kauttaaltaan aina siirtolapuutarha-alueelta jokeen asti (1,7km oja, kuivatusala 60ha). Tämä oli nyt mahdollista pumppaamo sammuttamalla, kun sulamis- ja sadevesiä on kertynyt paljolti lauhan talven vuoksi ja joen pinta oli korkealla n. +1,1 (N60). (Huom, kuvissa näkyvä pihamme nurmikon korkeusasema ojan vieressä, pihan perällä on ainakin metrin sokkelia kiertävää maanpintaa alempana.)

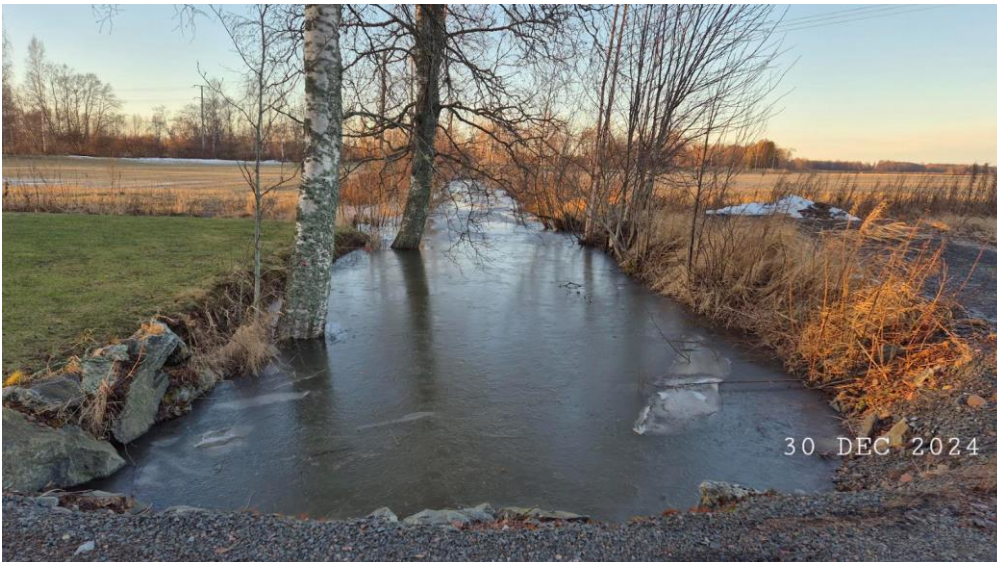
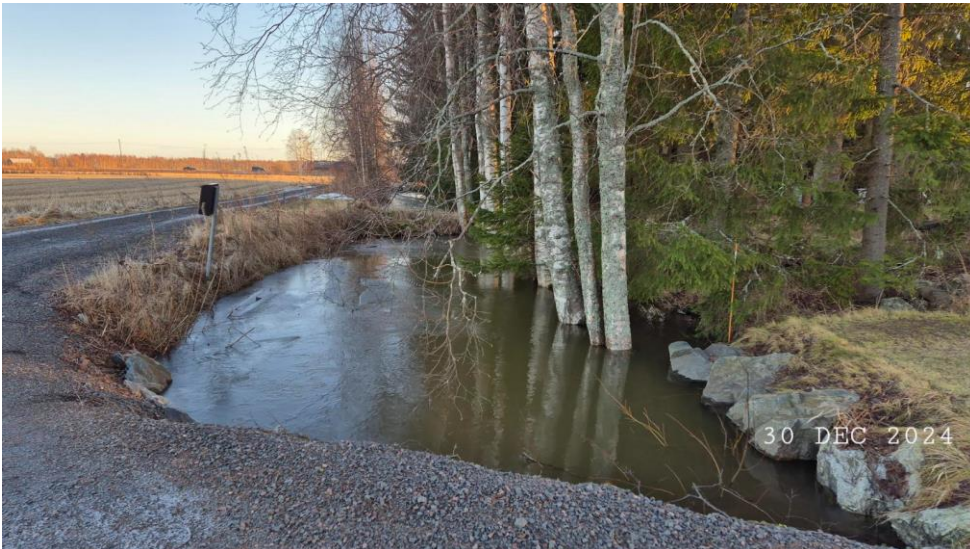
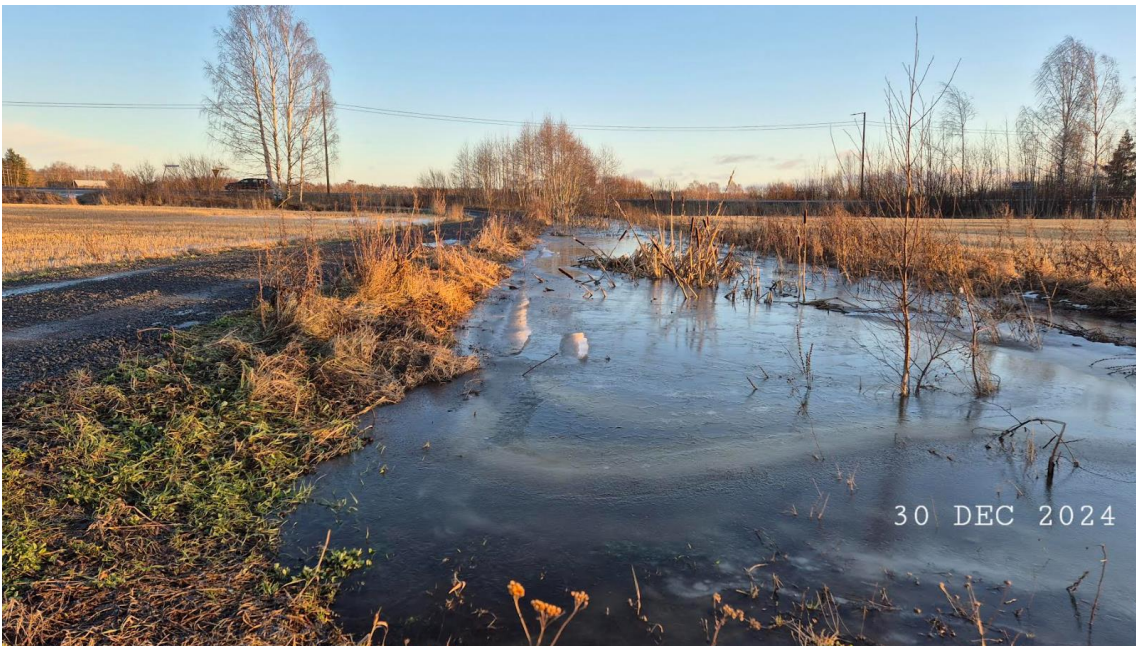
*Kuva 13 Oja päästettynä täyttymään 30.12.24 vastaavasti, kuin 28.11.24 oli.*

*Kuva 16 Oja päästettynä täyttymään 30.12.24 vastaavasti, kuin 28.11.24 oli.*

*Kuva 19 Oja päästettynä täyttymään 30.12.24 vastaavasti, kuin 28.11.24 oli.*

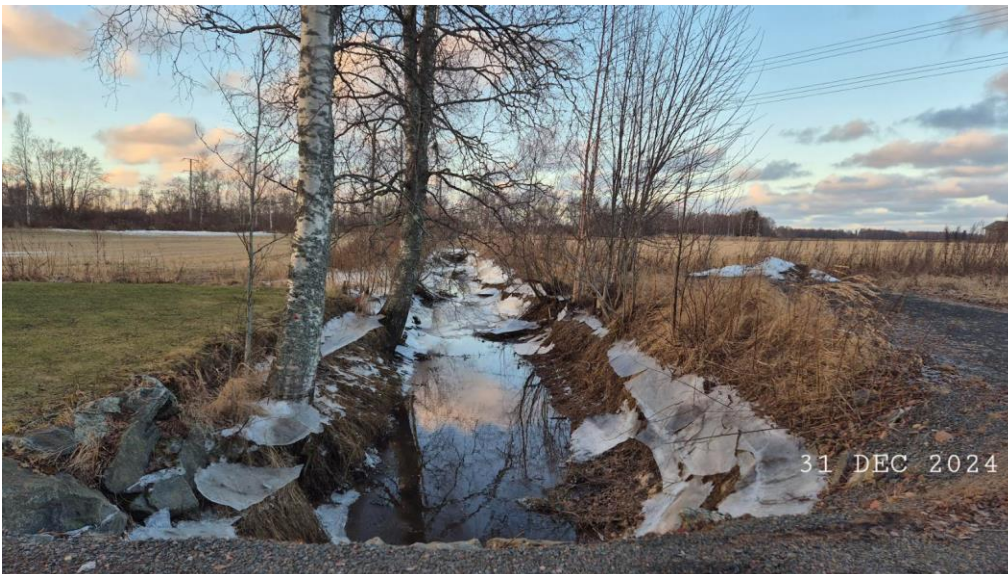
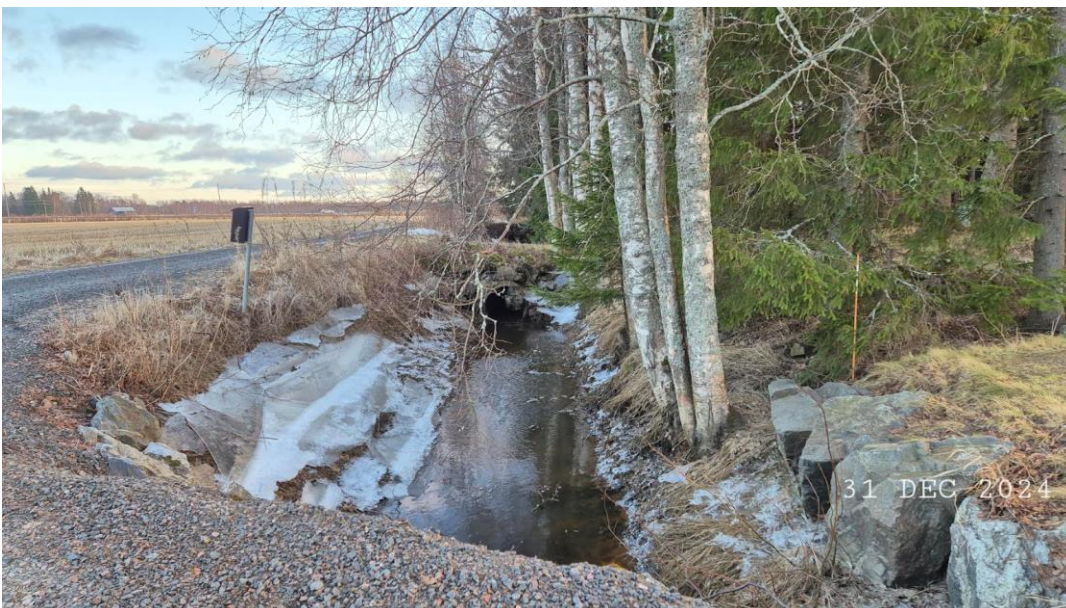
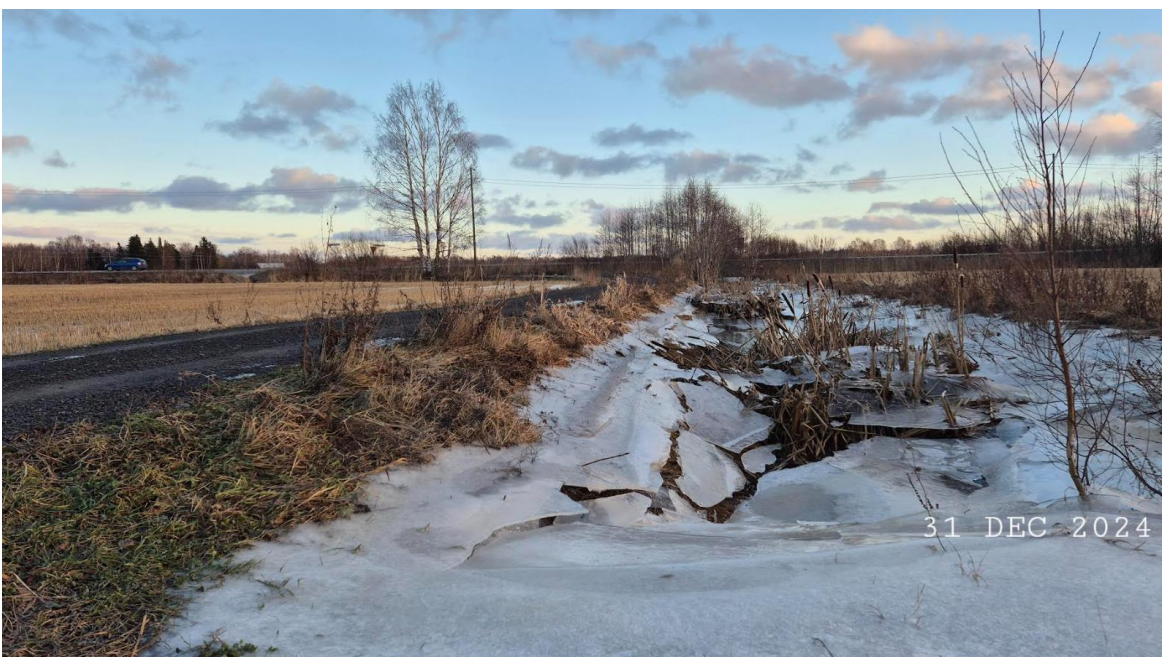
*Kuva 14 Oja tyhjentynyt 31.12.24 asetettuun pinnankorkeuteen.*

*Kuva 17 Oja tyhjentynyt 31.12.24 asetettuun pinnankorkeuteen.*

*Kuva 20 Oja tyhjentyä 31.12.24 asetettuun pinnankorkeuteen.*

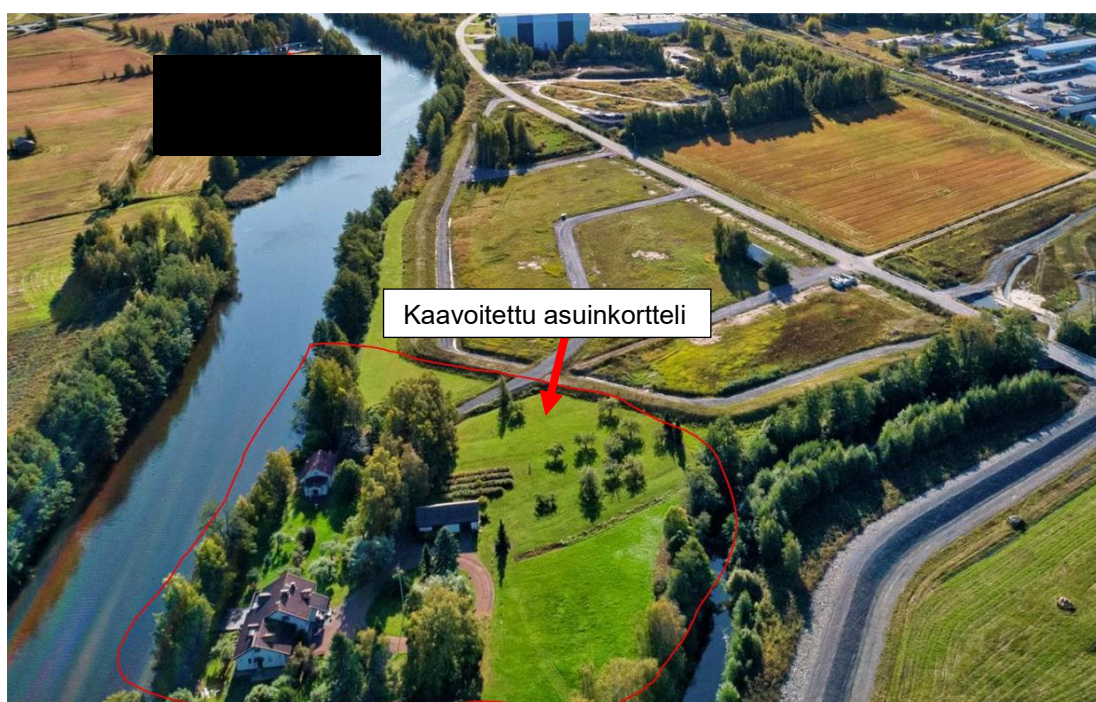
Kuva 23 Kaavoitettu tulvasuojelematon asuinkortteli ilmakuvassa.

Lisäksi Porin kaupunki on lähiaikoina kaavoittanut asemakaavaan asuinrakennusten korttelialueen tulvapengerrysten ulkopuolelle, kiinteistöltämme 500 metriä raumanjuopaa alajuoksulle päin joen rantaan. Tilanne on kaikki edellä kuvatut asiat huomioiden vielä epäedullisempi näillä tonteilla, mutta sinne se kuitenkin on sallittu, joten miksi vakituisen asumisen oikeus voitaisiin meidän kiinteistöltämme tulvariskin perustein evätä? Tämä alue vieläpä rajoittuu valtaojaan, jossa ei ole pumppaamoja, jolloin vesi pääsee joesta päin takaperin rasittamaan k.o. korttelia kolmelta ilmansuunnalta, sekä mahdollinen ojan virtaus purkautuu kyseiselle alueelle, koska se on pengerretty ylempää.
