## Porin kaupunki

# RAKENNETUN YMPÄRISTÖN SELVITYS

# Yterin kartanon torpista ja mäkituvista kesäasutukseen ja omakotitaloihin Levon kulttuurimaiseman rakentuminen vuosina 1769–2015

## Kulttuuriympäristöpalvelut Heiskanen & Luoto Oy

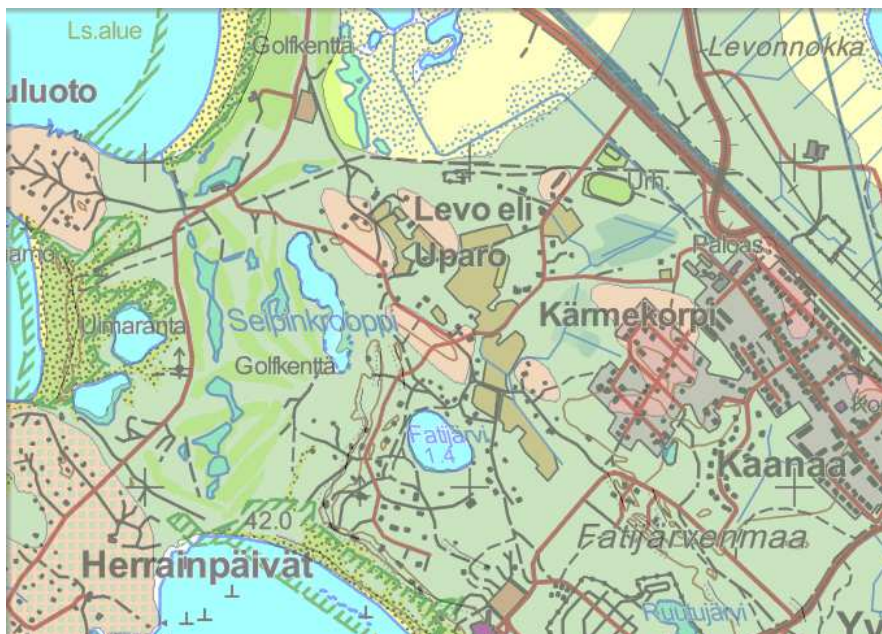
### Maaperäkarta, Levo ympäristöineen

Kartta: ote maaperäkartasta. Kartasta näkyvät Levon viljelytoiminnan reunaehdot, moreenihiekka-alueiden rajaamat pellot. Vaaleanpunaisella merkityt moreenihiekka-alueet rajaavat myös 1600-luvun maisemaa, jolloin rantojen alavat hiekkamaat olivat vielä merenpohjaa. Meren pinnalla näkyi vain nykyistä Huvikummuntietä sivua-va luoto ja Kaanaan ja Kärmekeppi taajamista alkava kapea Yyterinniemi.

Kartan maalajit ja värit: hiekkamoreeni (Mr) RT = vaaleanpunainen rasteri, hiekka (Hk) RT = vihreä rasteri, karkea hietä (Kht) RT = keltainen rasteri

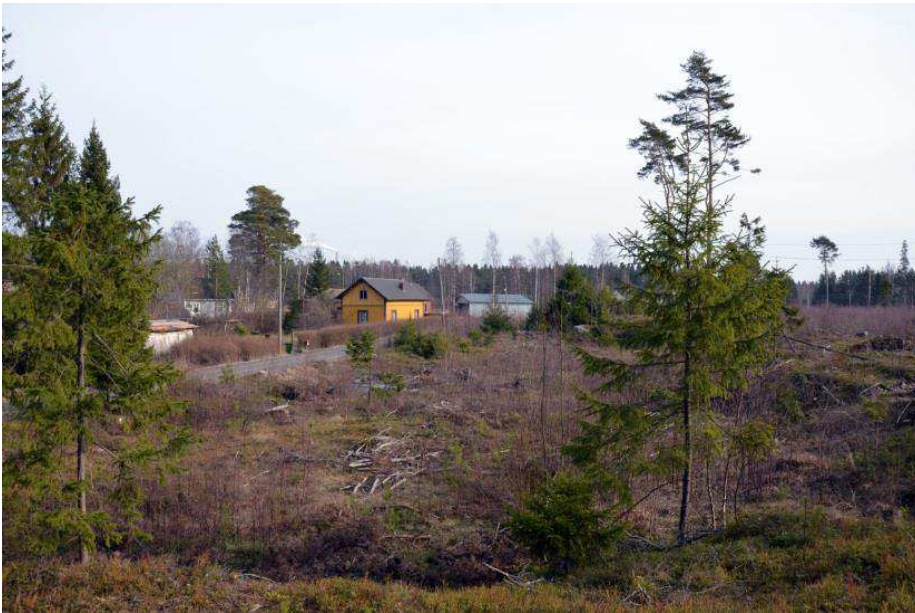
Kuva: Levon matalaa moreenihiekkaharjannetta Pekkalan mäkituvan länsipuolella. Etualalla näkyvä matala, myöhemmin metsittynyt sorakuoppa syntyi, kun Mäntyluodon satamaa rakennettiin ja laajennettiin 1900-luvun alkupuolella. Karkeamman moreenin ohella Levosta kelpasivat peltojen raivauksessa syntyneet kiviaidat sataman perustuksiin.

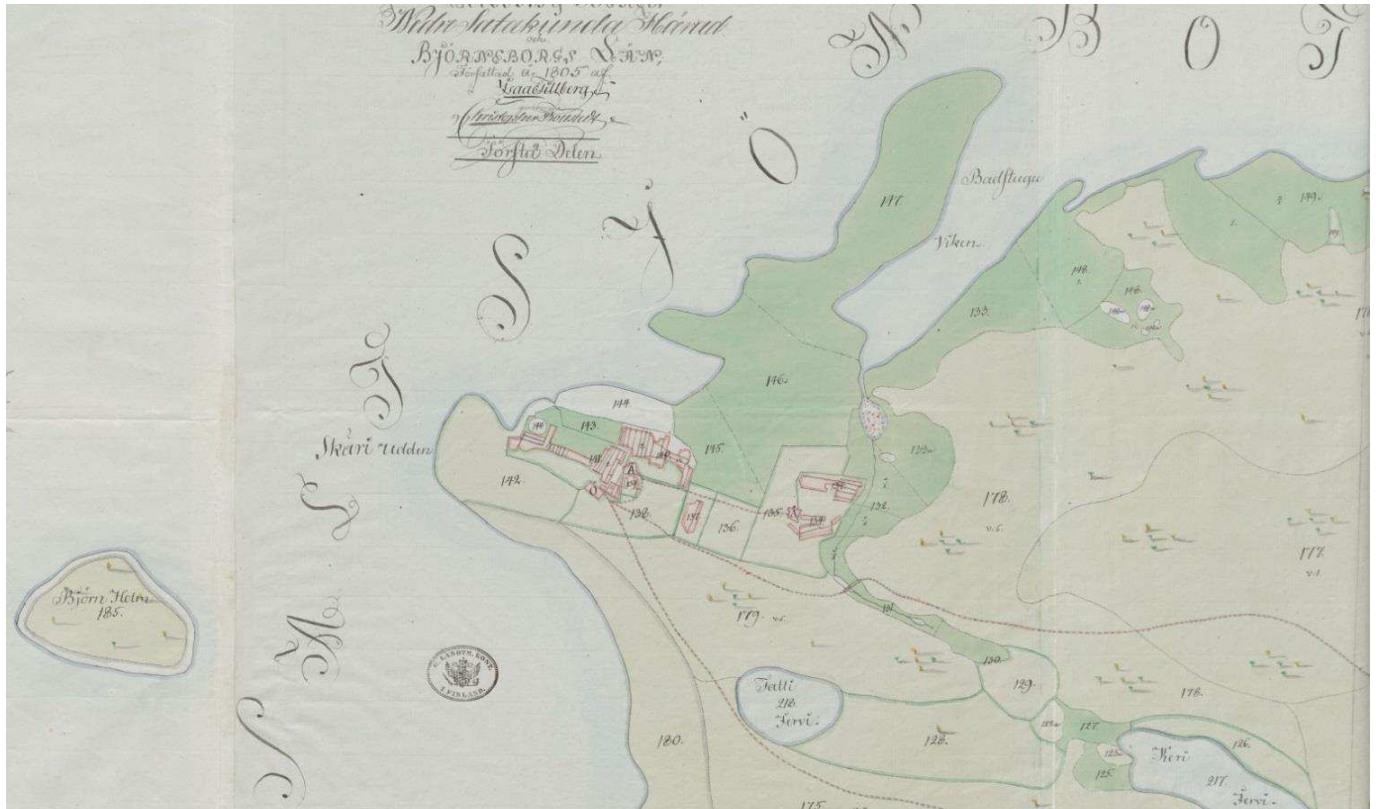
### Levon maisema 1805

Kartta: Ote Yterin kartanon vuoden 1805 tiluskartasta. Levon kolmen torpan pellot näkyvät kartassa punaisella, asuintontti on peltojen yhteydessä. Tiestöä edustavat torppia yhdistävät polut sekä kaksi kärrypolkua, jotka yhdistivät Levon kartanoon. Niittyjä on kahdentyyppisiä, kokovihreällä ja vihreällä rajaviivalla merkittyjä. Rantaniityt keskittyvät niemen suojaisemmalle sivulle. Fatijärven ja pelto/niittymaiseman väliin jää metsäinen moreeniharjanne, joka oli 1600-luvun alussa luotona. Kartta on digitoitu nykykartan päälle liitteessä nro 4. Lähde: Isaac Tillberg 1805, Yteri, tiluskartta ja asiakirjat 1805-1811, KA.

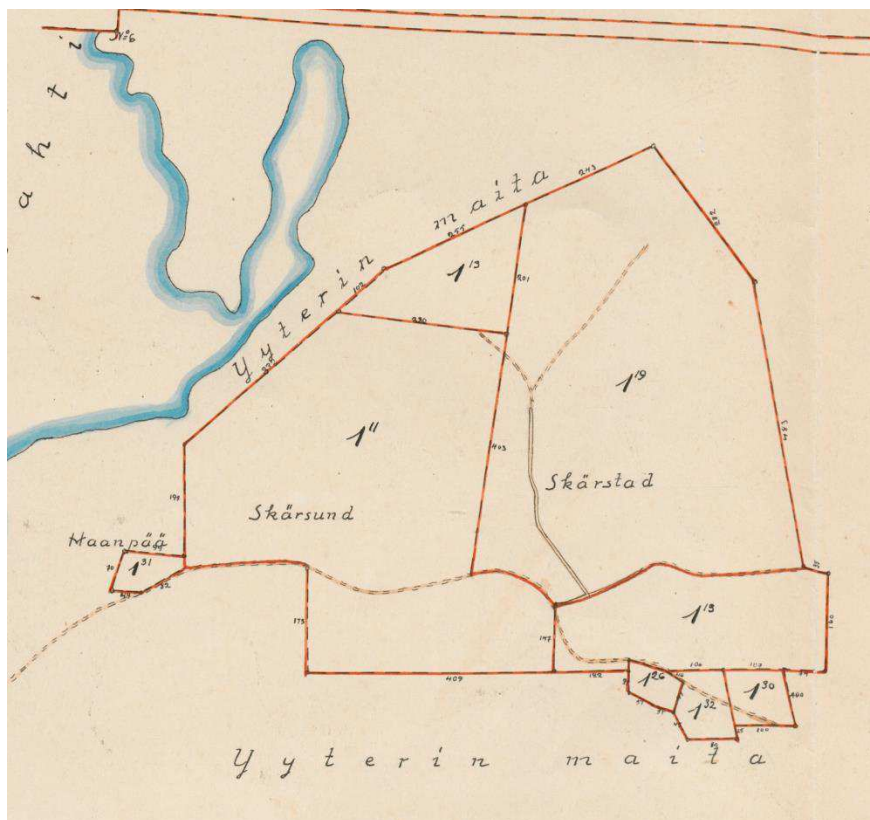
### Levon maanomistus 1923

Kartta: Levon torpat ja mäkituvat itsenäistyivät 1923. Vanhemmat torpat Skärsund 1-11 ja Skärstad 1-19, saivat maansa yhteen lohkoon, Vestergård 1-13, kahteen. Lähde: Lohkomiskartta: Yyterin kartanon vuokra-alueen lohkominen 1923, A85:14/25-29, KA.

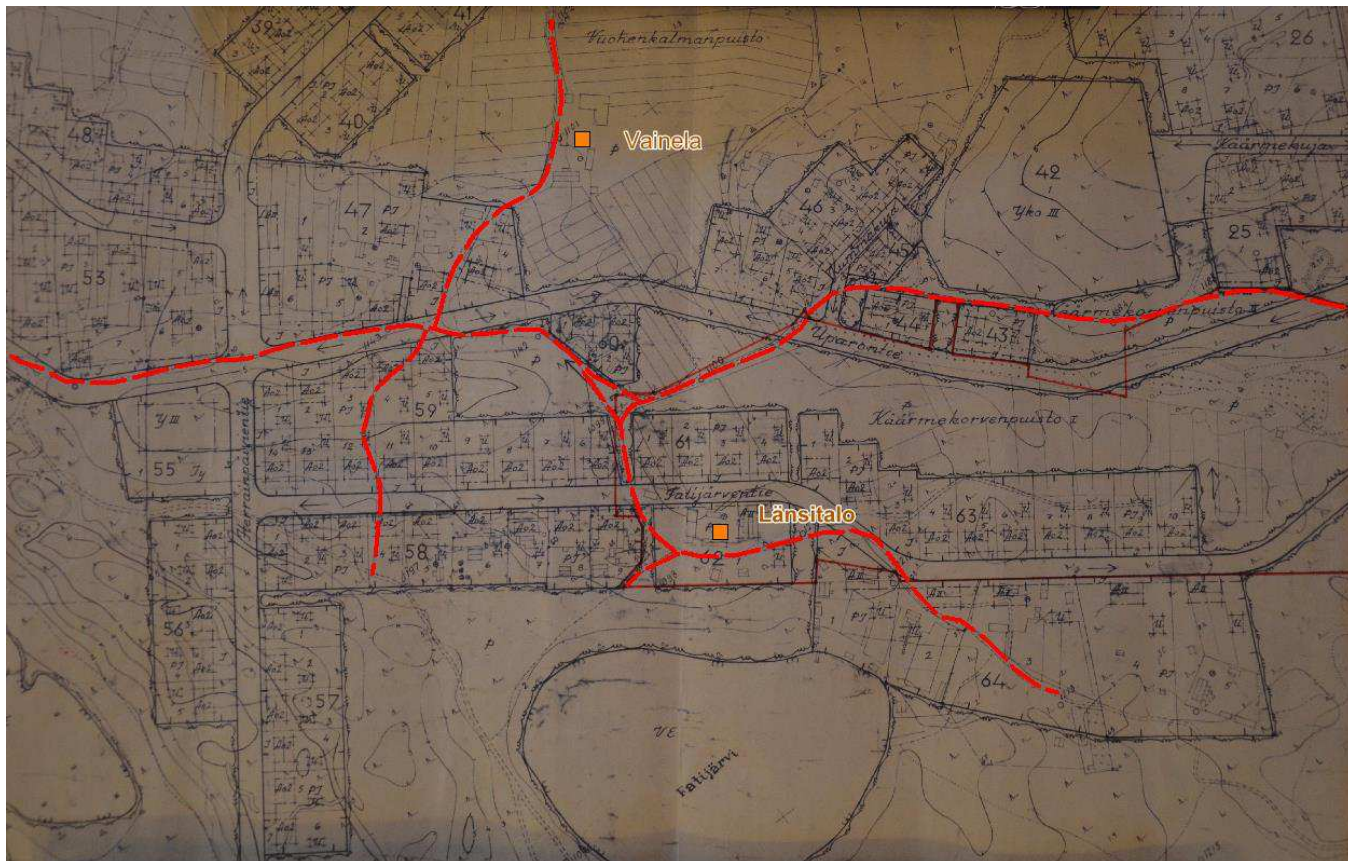
## Levon asumalähiö

Pohjakartan päälle piirrettyyn kaavaluonnokseen on vahvistettu punaisella katkoviivalla Levon vanha tieverkko, Huvikumuntie, Levontie ja Hiekkalantie-Länsitalontie, josta näkyy hyvin maisemaan suunniteltu muutos. Suunnittelun lähtökohtana olisivat olleet puistoiksi kapenevat peltoalueet, ei vanha maisemaan ja viljelykelpoisiin alueisiin perustuva tie- ja asutus rakenne. Puistoalueiden erottamista omakotialueista, leveästä katutilasta sekä liike- ja yleisten rakennusten keskittämisestä kartan luoteiskulmassa olevaan risteykseen voidaan päätellä luonnoksen olevan 1960-luvulta. Koilliskulmalle on varattu tontti koululle tai vastaavalle rakennukselle (Yko III) Lähde: Levon asemakaavaluonnos, n. 1960-luku, Länsitalon kotiarkisto.

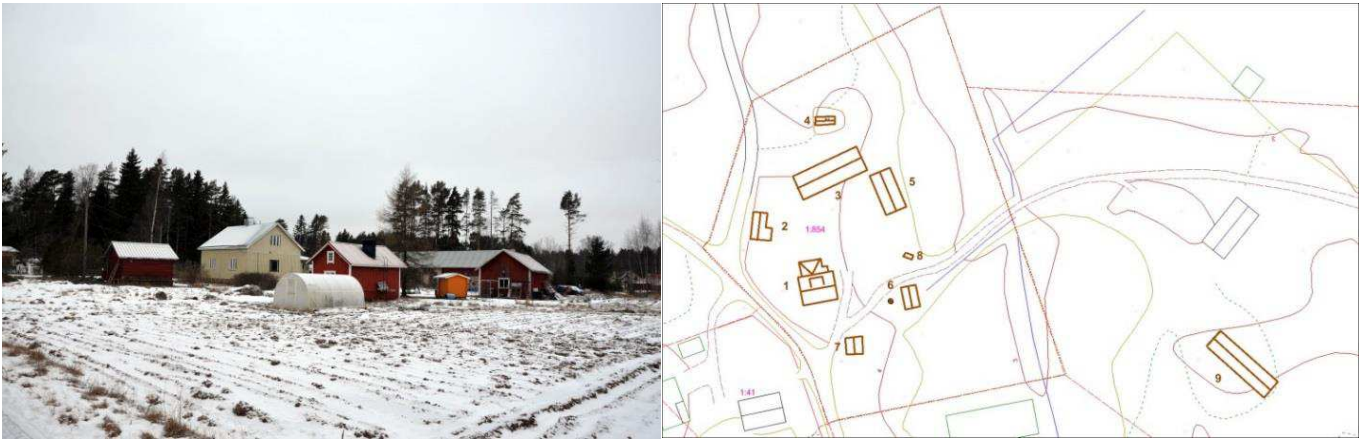
Kuva ja asemapiirros: Karisalmen pihapiiri kaakosta kuvattuna sekä rakennukset ja tontti. Pohjakartta Porin kaupunki. 1. Asuinrakennus, 2. vanha sauna/pirtti, 3. kivinavetta, 4. maakellari, 5. talli, 6. sauna, 7. vilja-aitta ja 8. leikkimökki. 9. torpan riihi, ei kuulu enää tontin rakennuksiin.

**Toimenpidesuositukset:** Pihapiirin vanhimpien osien, vanhan saunan ja vilja-aitan sekä kivenavetan säilyminen tulisi turvata rakennuskohtaisesti kaavoituksessa. Naapuritontilla sijaitseva riihi tulisi myös huomioida. Pihapiirin muilla, perinteisillä talousrakennuksilla ja muutetulla asuinrakennuksella on maisemallista merkitystä pihapiirissä ja Levon raittymaisemassa. Pihapiirin perinteinen yhteys raitti- ja peltomaisemaan tulisi huomioida tulevaisissa maankäyttösuunnitelmissa. Pihapiiriin korjauksissa ja muutoksissa tulisi huomioida pihapiirin perinteiset ominaispiirteet, mittakaava, värit ja materiaalit.

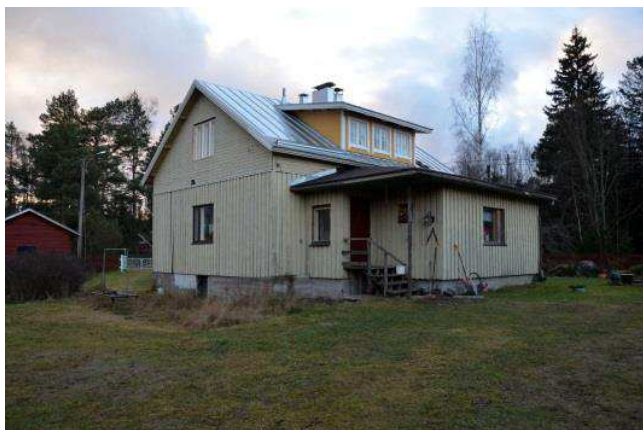
ruutuisia vaakaikkunoita ja 1950-luvun 1-ruutuisia kapealla tuuletusikkunalla varustettuja. Alkuperäiset pystyikkunat olivat ristikarmillisia ja 6-ruutuisia. Valokaappi, elintasoipi/kuistiosa ja lomalaudoitus ovat 1980-luvulta. Rakennuksen kellarin on rakennettu 1950-luvulla. Satulakatto on katettu 2000-luvulla saumapeltikatteella.

Rakennuksen julkisivussa ja materiaaleissa on kerrostumia 1950-, 1980- ja 2000-luvuilta. Muutoksista huolimatta rakennuksella on hallitseva asema tiemaisemassa ja pihapiirissä.

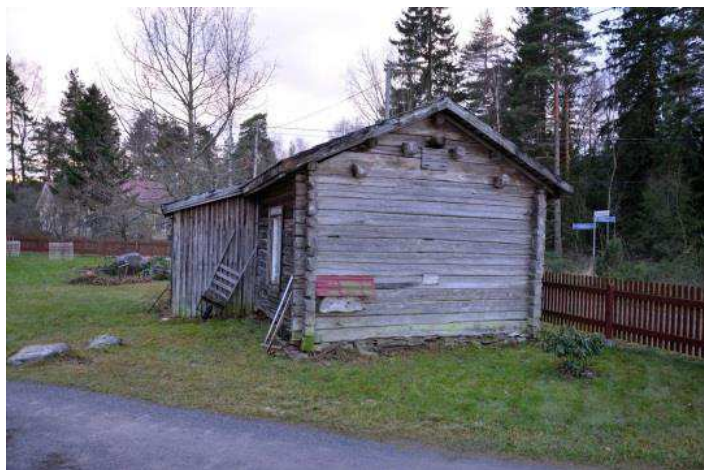
Pitkänurkkainen, vuoliaiskattoinen ja vuoraamaton rakennus on rakennettu matalalle, kylmämuuratulle kivijalalle. 4 x 8 m rakennuksessa on kaksi huonetta. Rakennukseen kuuluu, rankorakenteinen pulpettikattoinen umpikuisti, joka on vuorattu peiterimalla. Ulko-ovi on yksinkertainen vaakapaneloitu puuovi. Loiva satulakatto on katettu betonitiilellä. Pohjoissivun ja itäpäädyn ikkunat ovat 2-ruutuiset, kuistinikkuna on 4-ruutuinen. Julkisivuissa näkyy vanhempi oviaukko ja pieni savuaukko. Rungon alimmissa hirsissä on lahovaurioita. Rakennuksessa on rossipohja. Rakennus on aikaisemmin ollut sauna, myöhemmin se on ollut asuinkäytössä. Rakennuksessa on sotien jälkeen, aina 1970-luvulle saakka ollut kesävuokralaisia.

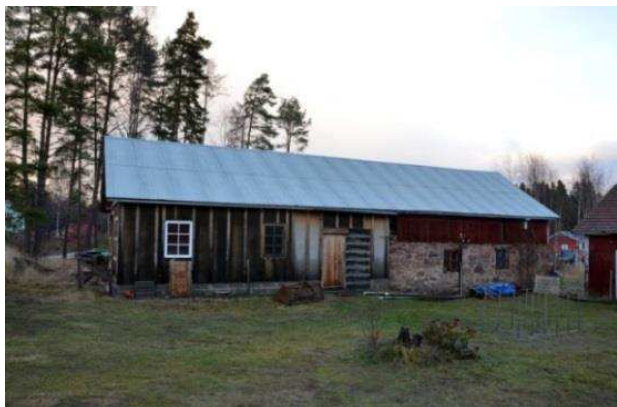
### 3. navetta 1920/30-luku

Kookas talousrakennus käsittää kivistä muuratun navetan sekä rankorakenteisen varasto-osan. Navetan, n. 60 cm vahvuiset seinät on muurattu karkeasti epäsäännöllisistä, sekalaisista, paikallisista peltokivistä. Puurakenteista välikattoa kannattavat poikittaiset, seinään tukeutuvat ratakiskot, jotka ovat todennäköisesti satamaradan muutoksissa ylijääneitä vanhoja kiskoja. Navetan yläosa on lautarakenteinen. Rakennuksen satulakatto on katettu aaltopellillä. Varasto-osaa on korjailtu viime vuosina, sen julkisivu on vuoraamaton. Rakennuksen rakennusaika ajoittuu torpan itsenäistymiseen. Tiemaisemaan liittyvä kivinavetta rajaa pihaa lännen suuntaan. Rakennus kertoo alueen karjatalouteen liittyvästä historiasta.

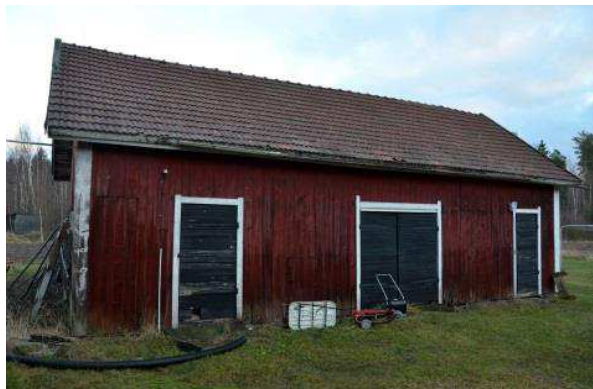
### 5. Talli 1920/30-luku

Hirsi- ja lautarakenteinen tallirakennus on rakennettu matalalle luonnonkivisokkelille. Runko on vuorattu punaiseksi maalatulla peiterimalla. Ovet ovat vaakapaneloidut lautaovet, ikkunat 4-ruutuiset. Satulakatto on katettu betonitiilellä. Rakennuksessa on ollut hevostalli, myöhemmin traktorivarasto. Rakennuksen julkisivuissa on toisen maailmansodan aikaisissa pommituksissa syntyneitä reikiä.

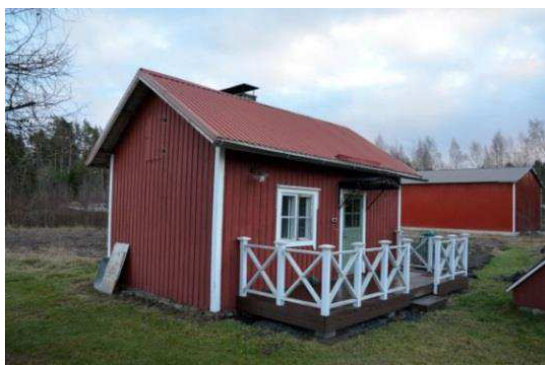
### 6. Sauna 1940-luku ja kaivo

Matalalle luonnonkivisokkelille rakennettu saunarakennus on vuorattu punaiseksi maalatulla peiterimalla, ikkunat ovat 4-ruutuiset. Satulakatto on katettu profiilipellillä. Rakennuksen ovi, katos ja terassi ovat 2000-luvulta. Rakennuksessa on ollut kesäasukkaita sotien jälkeen. Saunan eteläpuolella on katoksella varustettu kaivo.

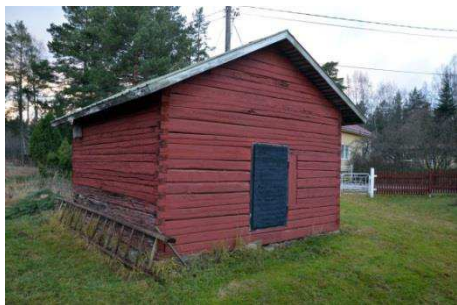
## 7. Vilja-aitta, 1800-l

Hirsirunkoinen, vuoraamaton vilja-aitta on rakennettu matalalle luonnonkivisokkelille. Lyhytnurkkaisessa rakennuksessa on lohenpyrstönurkat. Satulakatto on katettu profiilipellillä. Ovi on mustaksi maalattu vaakapaneloitu ovi, saranat ja lukko ovat vanhoja. Aitan vanhemman, nykyistä pienemmän oven jälkiä näkyy vielä nykyisen oven vieressä. Aitan ikä ei ole tiedossa, rakennettu viimeistään 1900-luvun alkupuolella.

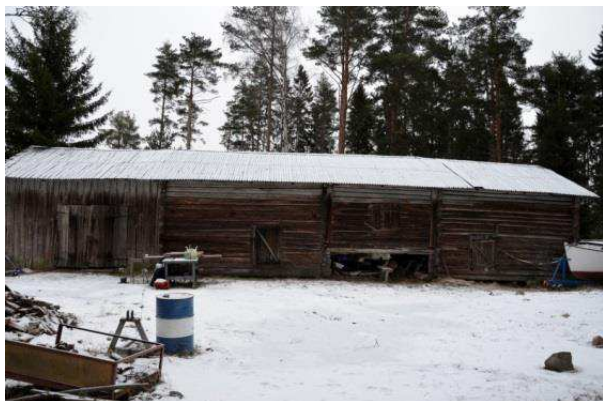
## 9. Riihi, 1800-l

Kookas, 6x22 m, riihirakennus on rakennettu nurkkakiville. Rakennus on neliosainen, itäpäädyssä on hirsirakenteinen, kolmiosainen riihirakennus, jossa on riihi, keskellä luuva ja päädyssä olkilato. Päätyrakennukset ovat pitkänurkkaiset ja vuoliaiskattoiset, keskiosa ja maasta selkeästi irti oleva luuva on tehty rakentamalla sivuseinät päätyrakennusten väliin. Länsipäädyssä on rankorakenteinen lautaosa, johon kuuluu kookkaat pariovet. Satulakatto on katettu aaltopellillä.

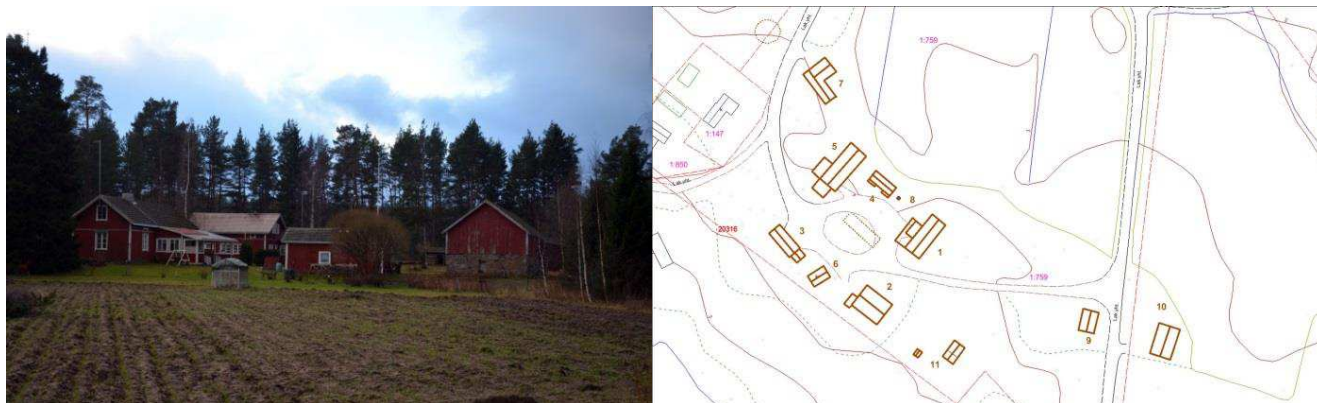
Kuva ja asemapiirros: Länsitalon pihapiiri pohjoisesta, Huvikummuntieltä kuvattuna sekä rakennukset ja tontti. Pohjakartta, Porin kaupunki. 1. asuinrakennus, 2. asuinrakennus, 3. aitta- ja ratasvaja, 4. sauna ja kamari, 5. Navetta ja suuli, 6. kellari, 7. asuinrakennus, 8. kaivo, 9. lato, 10. suuli, 11. savusauna ja puuvarasto. Katkoviivalla on merkitty aittarivin (3) vanha sijainti.

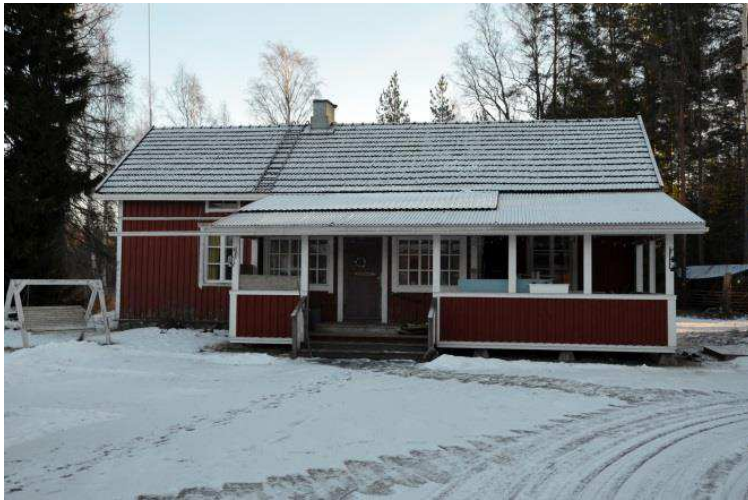
## 1. Asuinrakennus 1800-l, laajennus 1940-l, kuisti 2000-l

Asuinrakennuksella, n. 6x12 m, on parituvan pohjakaava, ja se on rakennettu matalalle peltokivistä muuratulle kivijalalle. Hirsirunko on vuorattu peiterimavuorauksella, vintinpäädyissä peiterimojen pohjana on kovalevy. Ikkunat ovat 6- tai 9- ruutuiset pystyikkunat. Vanhan mallin mukaan uusitut ikkunat ovat Tiivi oy:n puu/alumiini-ikkunat 1990-luvulta. Satulakatto on katettu betonitiilellä (harjavaltaainen). Kuistin ja terassin pulpettikatto ovat profiilipeltiä. Rakennuksen 1950-luvulla rakennettuun pieneen kuistiin liittyvä katettu terassi on 2000-luvulta. Rakennuksen tuvassa on kantikas, pelti vuorattu uuni. Rakennus on rakennettu kah-

dessa vaiheessa. Pohjoispään tupa, porstua ja keittiö ovat vanhemmat, todennäköisesti 1800-luvulta. Rakennusta jatkettiin parituvaksi 1940-luvulla, jolloin eteläpäätyyn valmistui vanhemmalle isäntäparille syytinkipirtti. Rakennusta myös korotettiin hieman ja tältä ajalta ovat sen nykyinen vuoraus ja katto. Rakennus on säilynyt 1940-luvun asussa kohtuullisesti, muutoksia ovat 2000-luvun vaihteen ikkunat ja pihapuolen kookas ja katettu terassi. Kuva: asuinrakennus länsipuolelta, pihapiiristä kuvattuna.

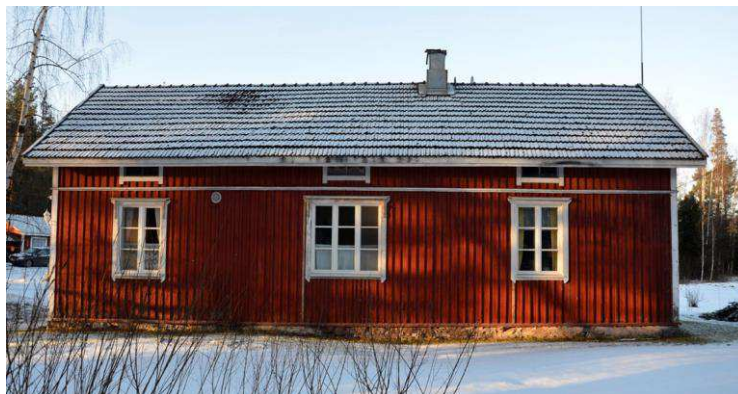
Kuva: asuinrakennuksen itäjulkisivu

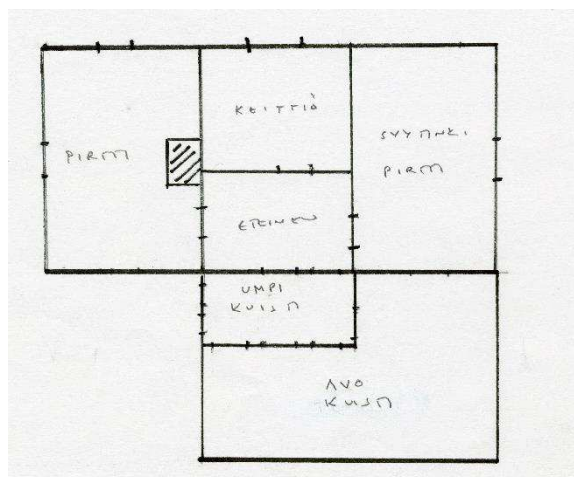
Kuva: Asuinrakennuksen käsivaralta tehty piirustus huonejärjestyksestä.

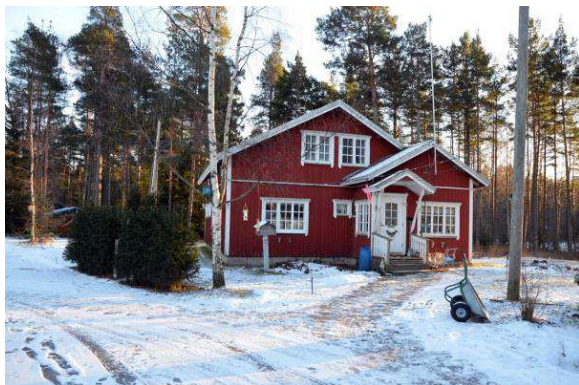
## 2. Asuinrakennus 1940-l, laajennukset 1973, 1978

Pihapiirin laidalla sijainnut puuliiteri muutettiin lautarakenteiseksi pieneksi mökiksi sotien jälkeen. Nykyiseen asuunsa asuinrakennus laajennettiin vuosina 1973 ja 1978. Rakennuksen peiterimavuoraus, punainen väri, satulakatto ja pieniruutuiset ikkunat yhdistävät rakennuksen pihapiirin vanhempaan rakennuskantaan.

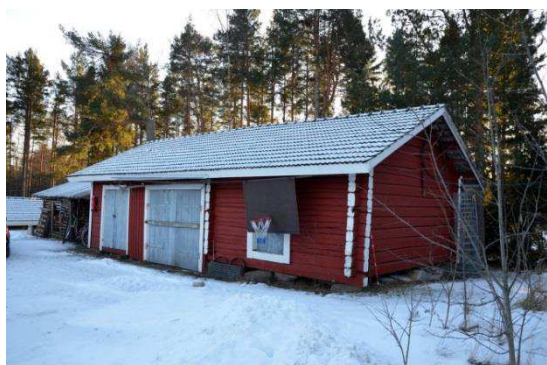
## 3. Aitta- ja ratasvaja, liiteri 1800-l/ siirto- ja lyhennys 1970-l, liiteri 2000-l

Nurkkakiville rakennetussa talousrakennuksessa on päädyissä aitta ja keskellä lautarakenteinen ratasvaja. Rakennus on siirretty nykyiselle paikalleen pihan keskeltä 1970-luvulla, kun pihan ohi kulkenut tie siirrettiin itäpuolen pelolalle. Siirron yhteydessä aitat vaihtoivat järjestystä ja rivistä jätettiin pois siihen kuulunut hirsirakenteinen, kolmen hevosen talli sen hirsirungon huonon kunnon vuoksi. Länsipään aitassa on pitkänurkkainen hirsirunko ja vuoliaiskatto. Itäpään aitassa on suurehko pariovi ja vuoliaiskatto. Rakennuksen satulakatto on katettu betonitiilellä. Rivin

itäpään muodostaa matalampi, 2000-luvulla rakennettu liiteri.

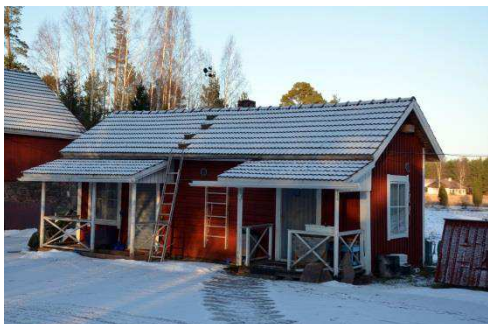
## 4. Sauna ja kamari, 1800-l/laajennus 1950-l

Hirsi/lautarakenteinen, uloslämpiviävän saunan ja kamarin sisältävä rakennus on rakennettu luonnonkivi- ja betonisokkelille. Hirsipinnan ohella rakennuksessa on käytetty päätyjen rankorakenteisissa osissa peiterimavuorauksia. Ikkunat ovat 4-ruutuiset puuikkunat. Rakennuksessa on kaksi paneeloitua puuovea ja niihin liittyvät pienet avokuistit. Alkujaan savusaunaksi rakennettua rakennusta on myöhemmin jatkettu ja muutettu.

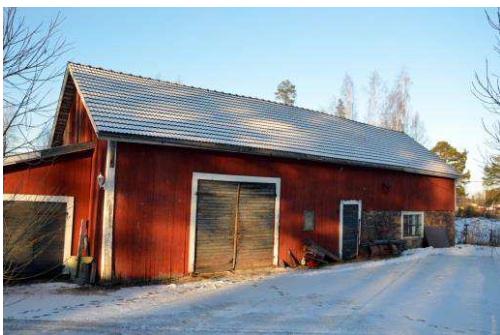
## 5. Navetta ja suuli, 1920/30-luku

Kookas, satulakattoinen ja lautavuorattu rakennus sisältää suulin ja navetan sekä kylkiäisinä kaksi pienempää pulpettikattoista varasto-osaa. Rankorakenteisen rakennuksen pohjoispäädyssä sijaitseva navettaosa on kooltaan n. 7x7 m ja sen seinät on muurattu lohkopintaisista peltokivistä. Kivinä on käytetty myös vanhoja jauhinkiviä. Seinä on n. 160 cm korkea ja vahvuudeltaan n. 60 cm. Sisäseinät ovat rapattu valkoisiksi. Navetassa on paikat 6 lehmälle. Rakennusvuosi ei ole tiedossa, ratakiskojen käyttö välipohjan tukena viittaisi 1900-luvulle, todennäköisesti 1920-luvulle, jolloin torppa itsenäistyi.

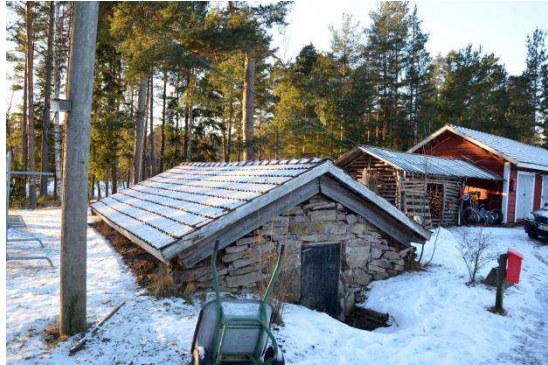
## 6. Maakellari, ennen 1940-lukua

Kellari on rakennettu pellolta ja ympäristöstä kerätyistä luiskamaisista ja lohkopintaisista kivistä. Sisätila on holvattu. Kylmämuurattua rakennetta suojaava satulakatto on katettu betonitiilellä. Aikaisempia kattomateriaaleja olivat päre ja olki. Rakennusvuotta ei ole tiedossa, materiaaleista päätellen kellari on 1800-luvulta tai 1900-luvun vaihteesta.

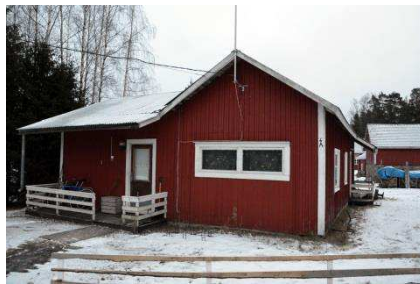
## 7. asuinrakennus 1952/muutos ja laajennus 1960-l

Rakennus valmistui vuonna 1952 kuorma-autotalliksi. Rakennusta laajennettiin 1960-luvun lopulla asuinrakennukseksi. Julkisivussa näkyy edelleen kuorma-auton tallinovien paikka.

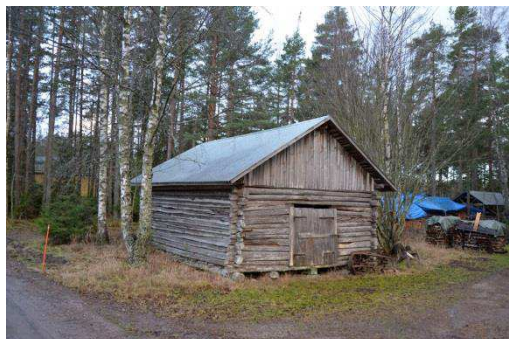
Pitkänurkkainen, pyöreistä, veistetyistä hirsistä rakennettu rakennus on tehty nurkkakiville, pistolattia. Pariovet lauttaa. Rakennusta on siirretty länteen muutamia metrejä 1970-luvulla, kun Länsitalotie sai uuden linjauksen. Vanha, rakennusvuotta ei tiedossa.

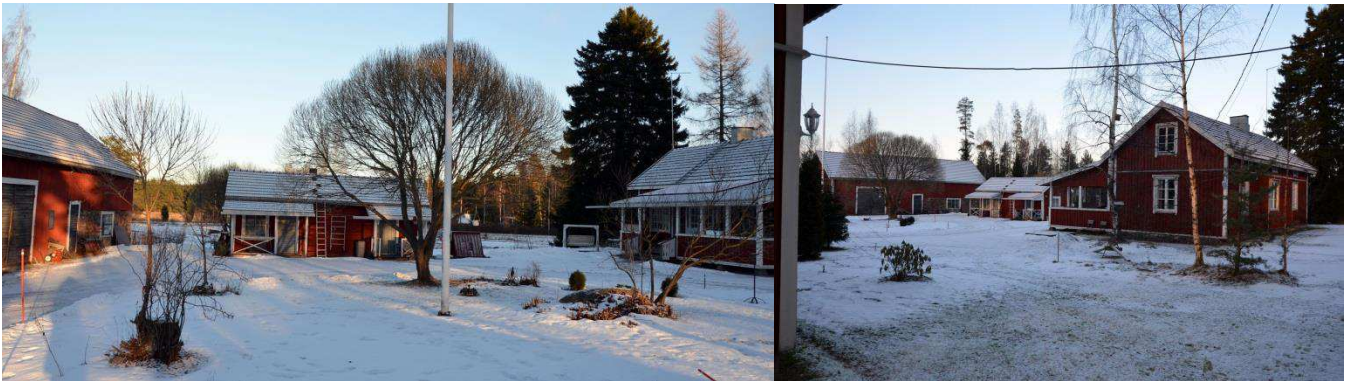
Kuva: näkymä pihapiiriin aittarivin suunnasta, vasemmalla navetta/suuli, edessä sauna ja oikealla vanha asuinrakennus. Taustalla kookas kuusi ja lehtikuusi edustavat 1900-luvun alkupuolen pihakasvillisuutta, etualalla hopeapaju edustaa sotien jälkeistä pihakasvillisuutta.

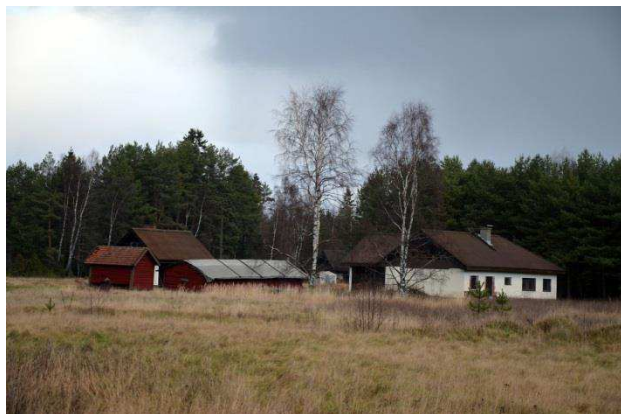
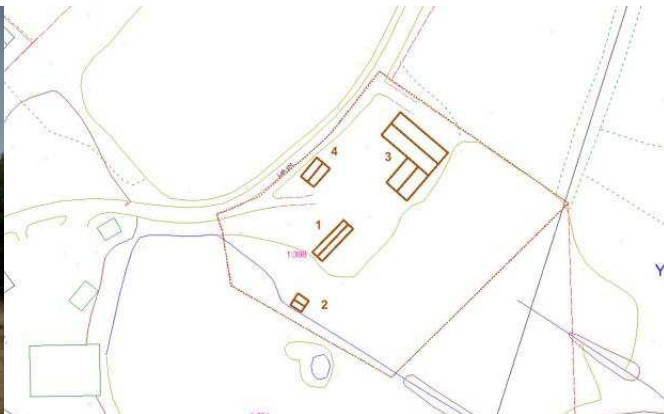
### 4.3 Karjula (ent. Grönlund, Skärstad, Vainela)

Kuva ja asemapiirros: Entisen torpan pihapiiri etelästä, Huvikummuntieltä kuvattuna sekä rakennukset ja tontti. Taustalla näkyy torpan vanhaa, myöhemmin metsitettyä peltoa. Pohjakartta: Porin kaupunki. 1. riviaitta, 2. vilja-aitta, 3. asuinrakennus (ent. navetta/suuli) 4. sauna

**Toimenpidesuosituks:** Pihapiirin vanhimpien osien, vanhan riviaitan ja vilja-aitan, säilyminen tulisi turvata rakennuskohtaisesti kaavoituksessa. Pihapiirin muutetulla navetalla on maisemallista merkitystä pihapiirissä ja Levon raittimaisemassa. Pihapiirin perinteinen yhteys raitti- ja peltomaisemaan tulisi huomioida tulevaisuudessa maankäyttösuunnitelmissa. Pihapiiriin korjauksissa ja muutoksissa tulisi huomioida pihapiirin perinteiset ominaispiirteet, mittakaava, värit ja materiaalit.

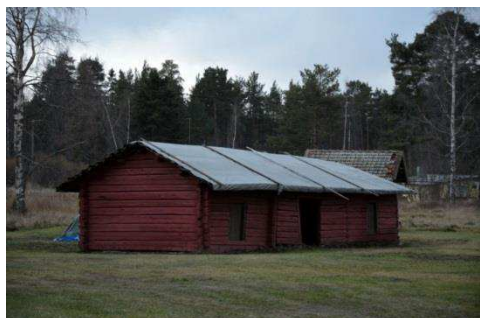
Matalien nurkkakivien päälle rakennetussa riviaitassa on kolme osaa, päädyissä on lautaovella varustettu aitat, keskellä suurella aukolla ja maalattialla varustettu varasto-osa. Pohjoispään aitta muodostaa oman vuoliaiskattoisen, pitkille nurkille salvotun osan. Keskiosa ja eteläpää ovat yhtä rakennetta, sen nurkkasalvoksena on lyhytnurkka, lohenvyrstöliitoksin. Eteläpäädyssä on vuoliaiskatto. Rakennuksen yhtenäistä satulakattoa korjataan, ja se on suojattu muovipressulla. Rakennuksen eteläpääty on pahoin auringon vaikutuksesta vaurioitunut, alimmissa hirsissä on selkeitä lahovaurioita.

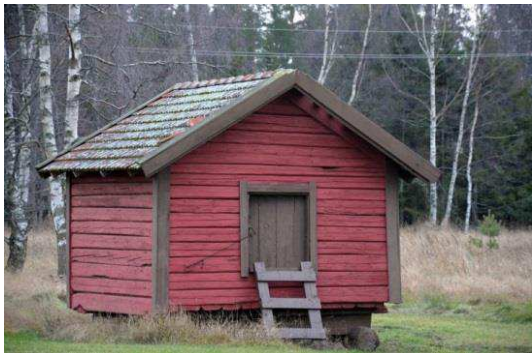
## 2. Vilja-aitta, 1800-luku

Punaiseksi maalatussa yksinäisaitassa on lyhytnurkkainen hirsirunko, nurkat on suojattu ruskeaksi maalatuilla nurkkalaudoilla. Aittaan kuuluu jalkarakenne, mm. sammakkohirret ja hiirilauta. Rakennuksessa on pieni, pystylaudoituksella varustettu ovi. Satulakatto on katettu poltetulla tiilellä.

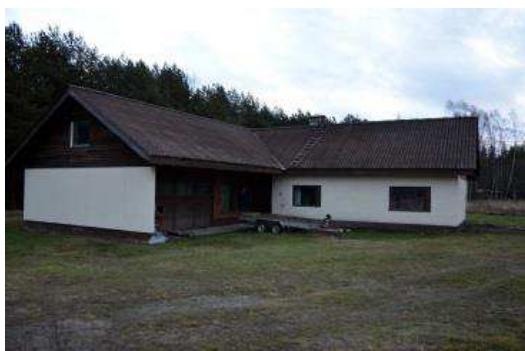
## 3. Asuinrakennus, entinen navetta ja suuli 1930-l, muutos 1980-l

Kivistä rakennettu navetta ja puurakenteinen suuli valmistuivat 1930-luvulla. Rakennuksen pitkään jatkunut muutos asuinrakennukseksi alkoi 1980-luvulla. Julkisivuissa on käytetty valkoista slammausta, julkisivulevyjä ja tummaa puupanelointia. Satulakatto on katettu aaltolevyllä.

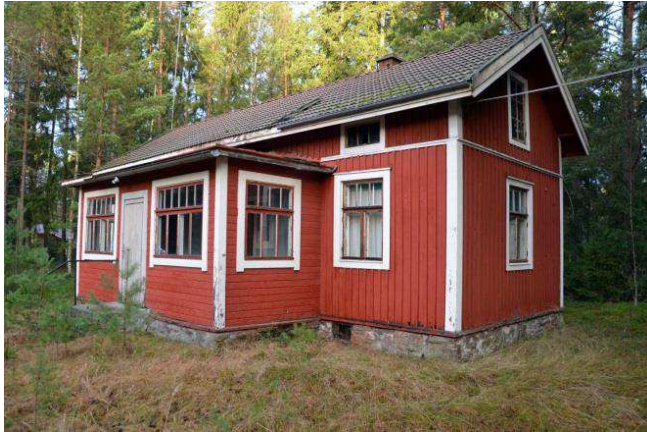
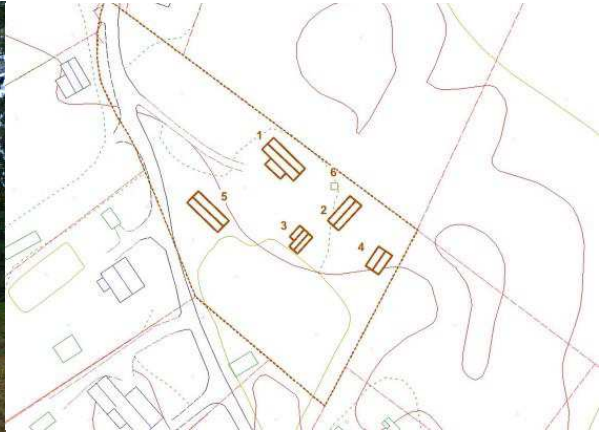
## 4.4 Eskola

Kuva ja asemapiirros: Eskolan asuinrakennus eteläpuolelta kuvattuna sekä rakennukset ja tontti. Pohjakartta: Porin kaupunki. 1.asuinrakennus, 2. navetta/talli, 3. sauna, 4. kalustosuoja ja 5. uusi navetta, puusuoja ja heinäsuoja (1950-l) ja 6. ulkokuone

**Kuvaus:** Eskolan metsään ja tielinjaan rajautuvassa pihapiirissä on asuinrakennus ja neljä talousrakennusta 1900-luvun alkupuolelta, uusi navetta on rakennettu sotien jälkeen. Asumaton nurmipiha on kasvamassa umpeen, kasvaa mm. männyntaimia.

**Toimenpidesuositukset:** Pihapiirin rakenne ja perinteisten osien, asuinrakennuksen ja talousrakennusten muodostama kokonaisuus, tulisi huomioida aluemerkinällä kaavoituksessa. Päärakennuksen rakennuskohtaista merkintää olisi hyvä harkita. Pihapiirin korjauksissa ja muutoksissa tulisi huomioida pihapiirin perinteiset ominaispiirteet, mitta-kaava, värit ja materiaalit.

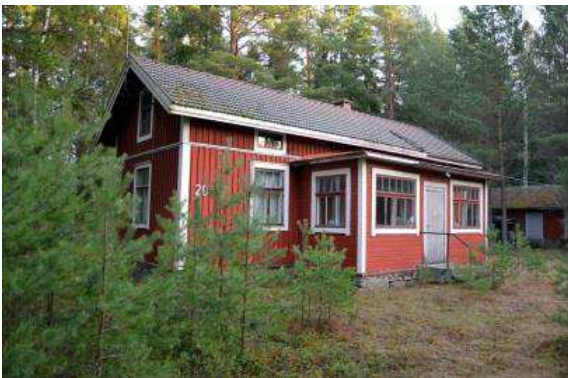
### 1. Asuinrakennus n. 1910

Asuinrakennus, n 5x12 metriä, on rakennettu matalalle luonnonkivistä muuratulle kivijalalle. Hirsirunko on vuorattu punaiseksi maalatulla peiterimavuorauksella. Nurkka-, ikkuna- ja ovilistat ovat valkoiset. Puitteiltaan ruskeaksi maalatut Ikkunat ovat T-jakoiset, yläikkuna on jaettu vielä kolmeen pienempään ruutuun. Vintin päätyikkunat ovat 6-ruutuiset. Satulakatto on betonitiilellä. Rakennuksen aumakattoisessa kuistissa on vaakapanelointi, ikkunat ovat samantyyppiset kuin rungossa, joskin leveämmät. Rakennus on hyvin säilynyt rakennusaikansa asussa, todennäköisesti sotien jälkeisiä muutoksia ovat betoniporras, metallikaide ja katto.

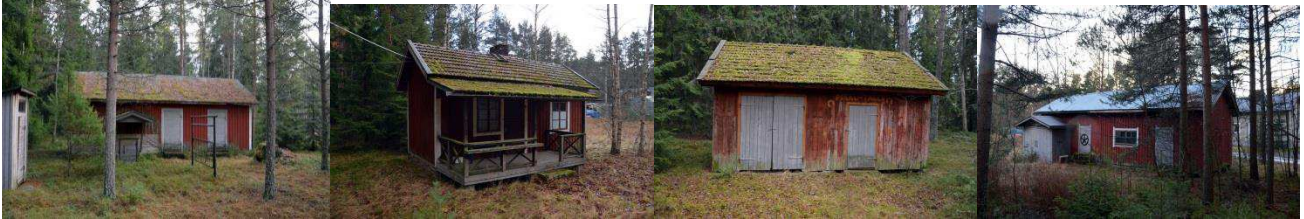
## Eskolan pihapiirin talousrakennukset

Eskolan talousrakennukset: 2. navetta, 3. sauna, 4. kalustosuoja, 5. talousrakennus

Talousrakennuksissa on käytetty sokkelina luonnonkiviä, vuorauksena punaista peiterimavuorausta ja kattoina huopaa, betonitiiltä tai aaltopeltiä. Vanhassa navetassa on pieni ja matala betonitiiliosa. Rakennukset on materiaaleista ja malleista päätellen rakennettu ennen sotia, ja ne ovat säilyneet pääpiirteissään rakennusajan asussa.

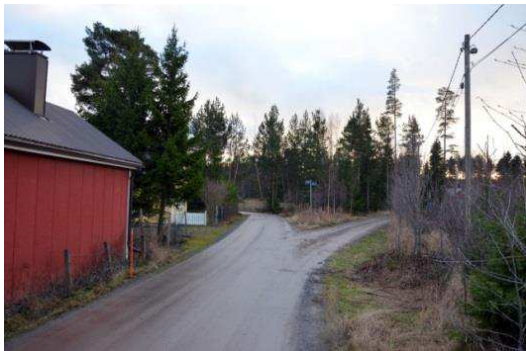
Kuva: Huvikummuntien ja Hiekkalantie risteys, kolmiomaisen risteuksen ohella tielinjan ja rakennusten tasaveroinen ja tiivis suhde kertoo tien säilymisestä maatalousajan asussa. Vasemmalla näkyvät Soramäen punainen talousrakennus ja Koivulan keltainen kesäasunto.

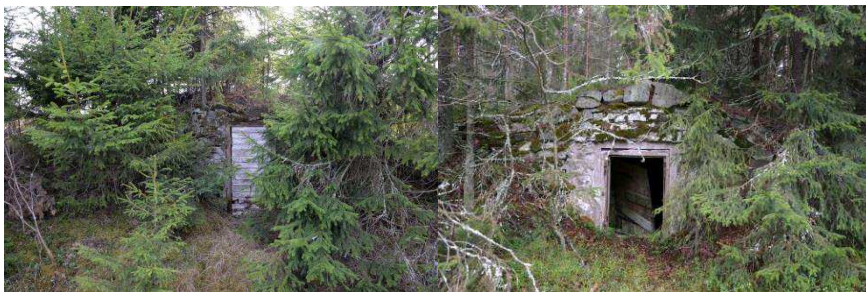
Kuva: Jos tontilta ei löytynyt sopivaa kellarinpaikkaa, oli se mahdollista rakentaa torpan/tilan maille. Vasemmalla Pekkalan, vanhan sorakuopan penkereeseen kaivettu maakellari. Oikealla Järvensivun kellari alueen luoteispäässä. Kivi- ja betonirakenteiset kellarit ovat 1900-luvun alkupuolelta.

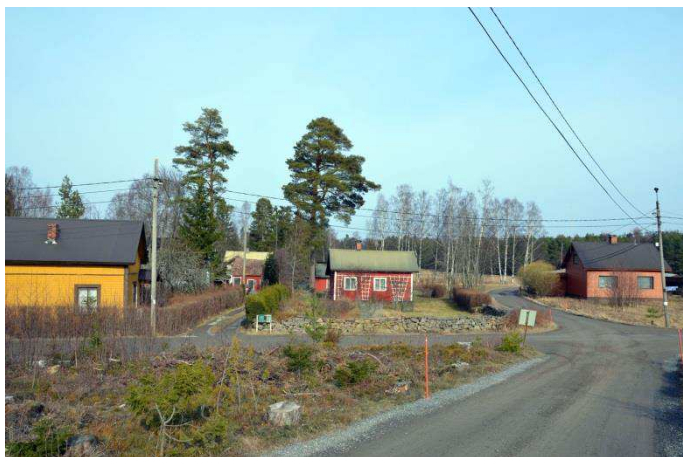
Kuva: Huvikummuntien ja Levontien risteys kiviaitoineen muodostaa raitin mäkitupa-asutuksen keskeisen, 1900-luvun alkupuolella rakentuneen maiseman, vasemmalta alkaen Pekkala, Huvikumpu, Irjala ja Vainela. Pieni mäkitupa-alue rakentui pellon ja tien väliin, viljelykelvottoman moreenihiekkaharjun reunaan. Paikalla oli ennen mäkitupia Grönlundin torpan riihi. Huvikummuntien ja Levontien risteys muodostui vasta sotien jälkeen, kun Levontie, entinen Grönlundin torpan peltotie, oikaistiin nykyiselle paikalle.

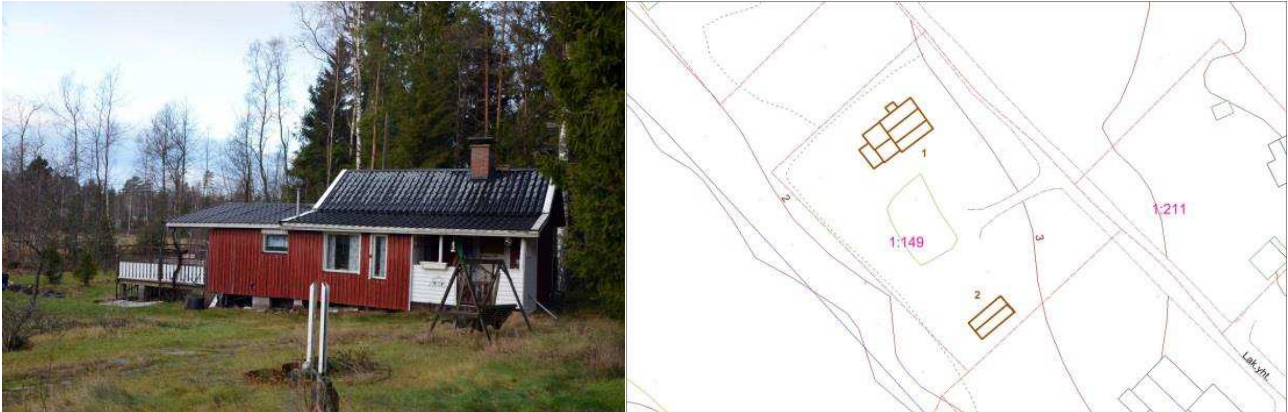
## 4.5.1 Suvela

Kuva ja asemapiirros: Suvelan useasti laajennettu kesäasunto kaakosta sekä rakennukset ja tontti. Pohjakartta: Porin kaupunki. 1. kesäasunto, 2. sauna

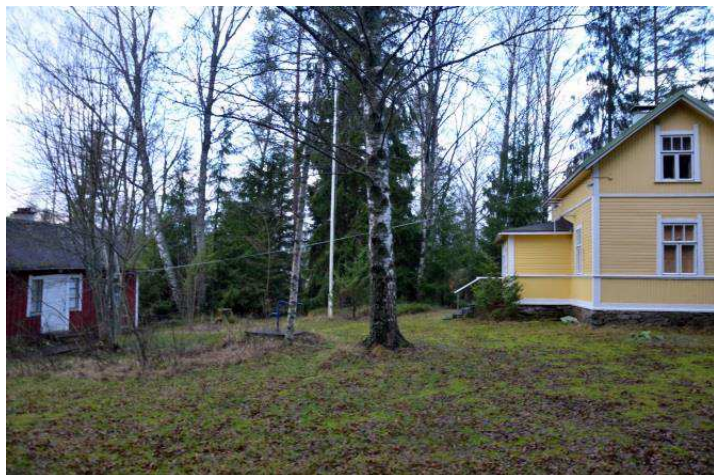
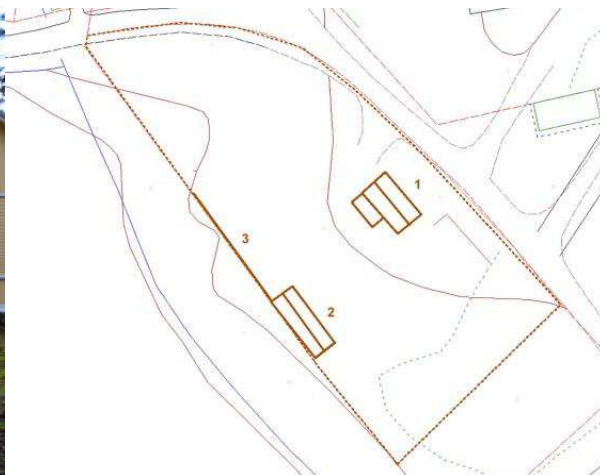
## 4.5.2 Salmela

Kuva ja asemapiirros: Salmelan pihapiiri kaakosta kuvattuna sekä rakennukset ja tontti. Pohjakartta: Porin kaupunki. 1. asuinrakennus, 2. talousrakennus, 3. kiviaita

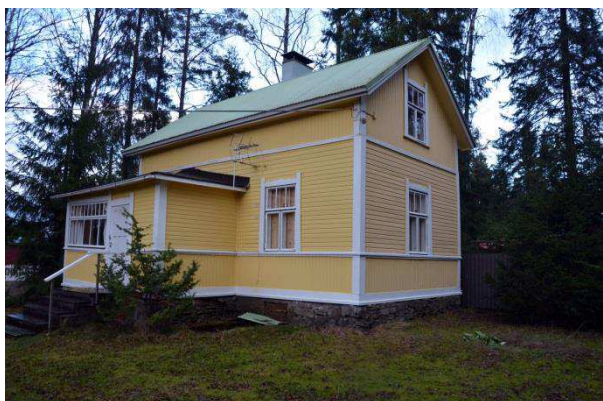
Kapearunkoinen asuinrakennus on rakennettu liuskamaisista kivistä muuratulle kivijalalle, johon liittyy pieni kellariosa. Hirsirunko on vuorattu uusrenessanssiin viittaavalla, kolmiosisella vuorauksella. Vuorauksen väri on keltainen, ikkuna-, nurkka- ja seinäkenttiä jakavat listat ovat valkoiset. Ikkunoiden karmi on ruskea. Ikkunajakona on T-karmi, jossa yläikkuna on jaettu pystypienoilla kolmeen osaan. Satulakatto on katettu vihreäksi maalatulla aaltopellillä. Rakennusaika on muistitiedon mukaan 1920-luku, Rakennus- ja huoneistorekisterissä on vuosi 1935.

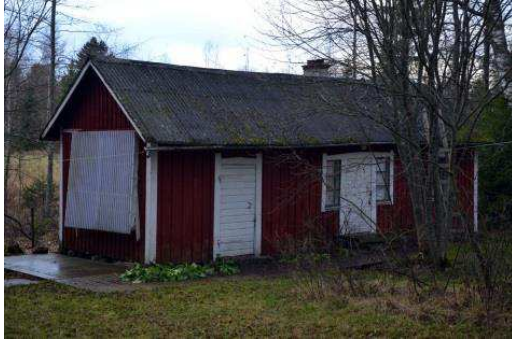
## 2. Talousrakennus

Pihan eteläosaa rajaava hirsi/lautarakennus on rakennettu matalalle kivijalalle. Vuorauksena on punaiseksi maalattu peiterimavuoraus, ikkuna- ja nurkkalistat ovat valkoiset. Ikkunat ja ovat 3- ja 6-ruutuiset, ruskeaksi maalatut. Lautaovet. Satulakatto on katettu asbestisementtilevyllä. Rakennuksessa on mm. sauna ja liiteri. Rakennettu 1920/30-luvulla.

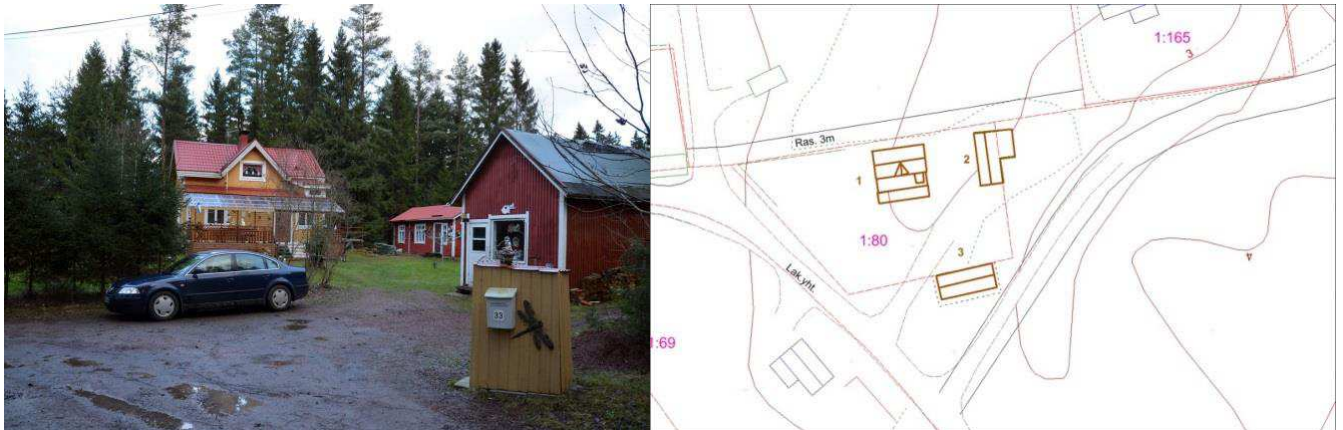
### 4.5.3 Kuninkaittenlaakso

Kuva ja asemapiirros: Salmelan pihapiiri kaakosta kuvattuna sekä rakennukset ja tontti. Oikealla olevassa rakennuksessa näkyy kaupan sisäänkäynti. Pohjakartta: Porin kaupunki. 1. asuinrakennus, 2. sauna/kamari, 3. navetta/kaupparakennus

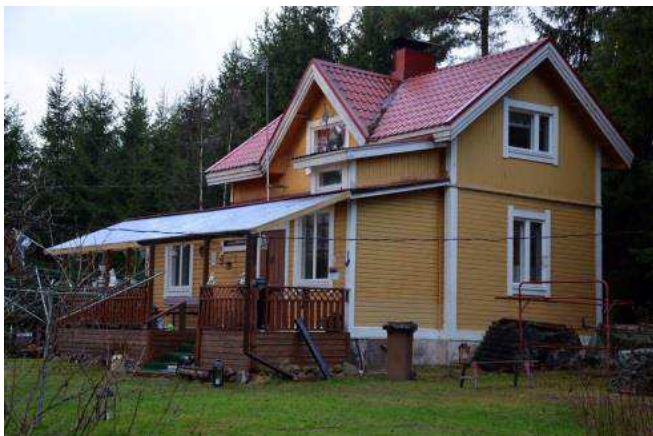
1. Asuinrakennus 1930-l, muutoksia 1950-l, 2000-l

Puolitoistakerroksinen, kapearunkoinen n. 4x8 m. asuinrakennus on rakennettu beto-

nisokkelille. Runko on vuorattu keltaiseksi maalatulla vaakapaneloinnilla, korkea vinttikerros on pysty-paneloitu. Nurkka-, räystääs- ja ikkunalistat ovat valkoiset. Uusitut ikkunat ovat 2-ruutuiset pystyikkunat, vintillä vaakaikkunat tuuletusikkunalla. Satulakatto ja valokaappi on katettu tiilijäljitelmäpellillä. Rakennuksen pihan puolella on rakennuksen mittainen pulpettikattoinen kuisti, jonka edustalla pulpettikattoisella valokatteella varustettu terassi. Rakennuksen ominaispiirteisiin ovat vaikuttaneet julkisivumateriaalien uusiminen sekä runkoa nuoremmat ikkunat, kuisti, ulko-ovi ja terassi. Rakennusvuosi on mahdollisesti 1934.

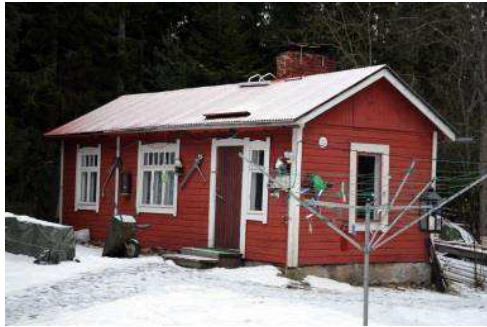
## 2. Sauna- ja kamarirakennus, 1930-luku

Rakennuksessa on matala luonnonkivi-/ betonisokke-  
li, runko on vuorattu punaiseksi maalatulla vaaka-  
paneloinnilla. Ikkunat ja vuorilaudat ovat rakennusai-  
kaa vanhemman tyylin, jugendin, suosimat T- ja TT -  
jakoiset, jossa yläikkunat jaettiin pienempiin ruutui-  
hin. Päädyssä on 1-ruutuinen ikkuna. Loivapiirteinen  
satulakatto on katettu profiilipellillä. Rakennus on  
säilynyt kohtuullisesti vanhempaa materiaalia hyö-  
dyntäneen rakennusajan asussa.

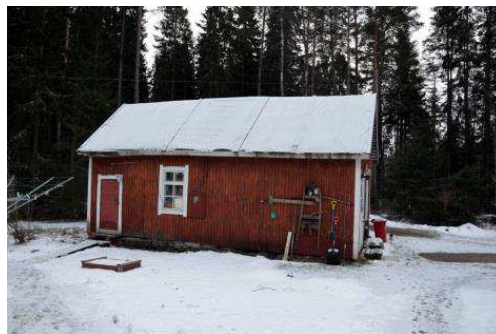
## 3. Kaupparakennus 1930-/50-luku

Rakennus on rakennettu matalan luonnonkivisokke-  
lin päälle. Runko on vuorattu kolmelta sivulta punai-  
seksi ja itäisivulta keltaiseksi maalatulla peiterima-  
vuorauksella. Rakennuksessa oli alkujaan pientilan  
navetta, ennen kuin rakennus muutettiin kaupaksi  
sodan jälkeen. Kaupan 1950-luvun paneloitu ulko-  
ovi ja suuri 1-ruutuinen ikkuna ovat länsipäädyssä.  
Pihan puolella on vanhempi lautaovi ja 6-ruutuinen  
ikkuna.

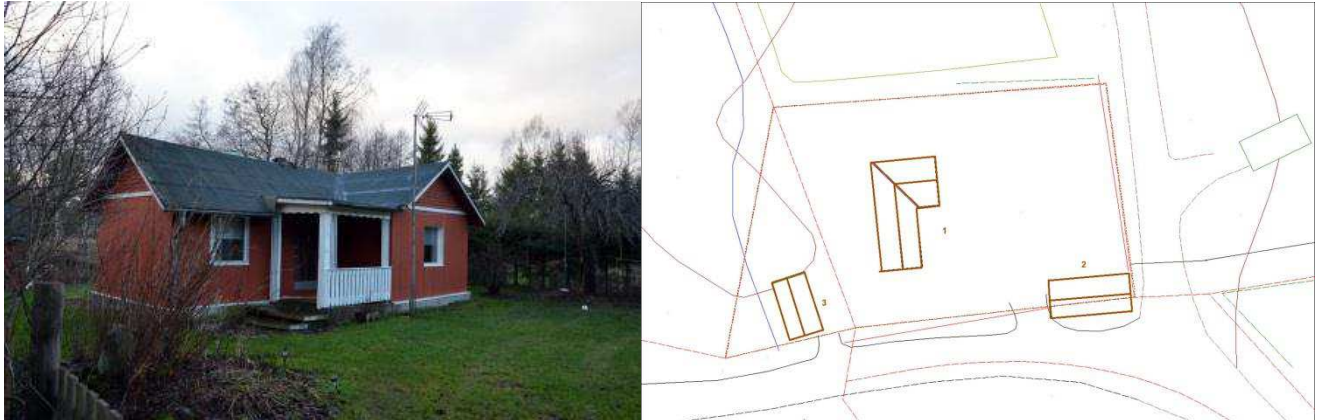
Kuva ja asemapiirros: Salmelan pihapiiri kaakosta kuvattuna sekä rakennukset ja tontti. Pohjakartta: Porin kaupunki. 1. kesäasunto, 2. sauna, 3. talousrakennus

**Kuvaus:** Raitin ja pellon varteen sijoittuvassa avoimessa nurmipihassa on asuinrakennus ja kaksi talousrakennusta 1950-luvulta

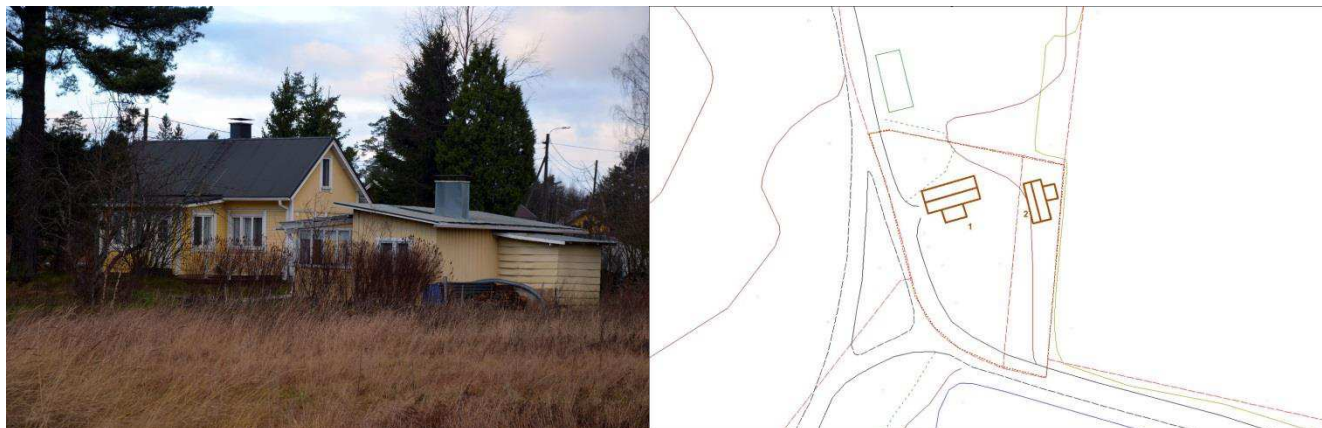
Kuva ja asemapiirros: Koivulan raitin ja pellon väliin jäävä pihapiiri kaakosta kuvattuna sekä rakennukset ja tontti. Pohjakartta: Porin kaupunki. 1. asuinrakennus, 2. talousrakennus.

**Kuvaus:** Huvikummuntien ja pellon väliin jäävällä tontilla on pieni asuinrakennus 1930-luvulta ja nuorempi pulpettikattoinen talousrakennus.

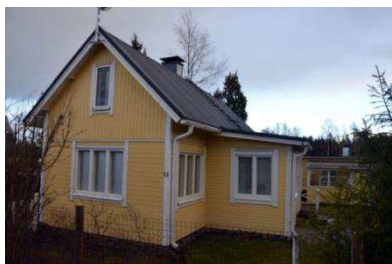
Pieni kesäasunto, n. 4 x 9 m., julkisivumateriaalit, katto, ikkunat, sokkeli ja vuoraus on uusittu 1900-luvun jälkipuolella.
