## Porin kaupunki

# RAKENNETUN YMPÄRISTÖN SELVITYS

# Yterin kartanon torpista ja mäkituvista kesäasutukseen ja omakotitaloihin Levon kulttuurimaiseman rakentuminen vuosina 1769–2015

## Kulttuuriympäristöpalvelut Heiskanen & Luoto Oy

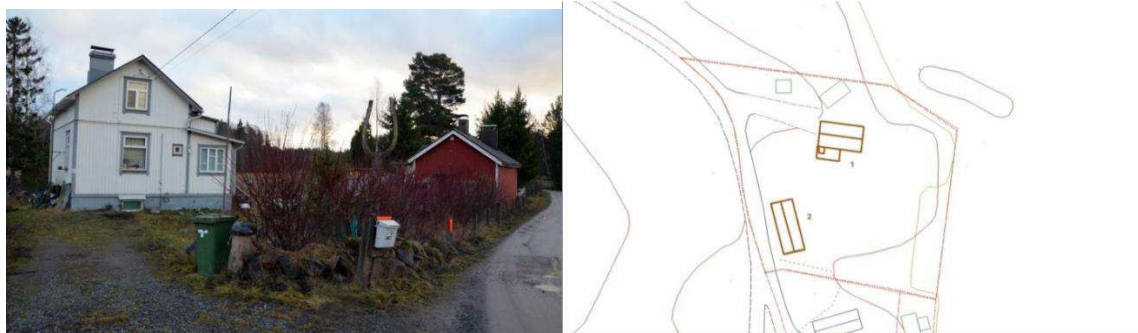
Kuva ja asemapiirros: Suvelan useasti laajennettu kesäasunto kaakosta sekä rakennukset ja tontti. Pohjakartta: Porin kaupunki. 1. asuinrakennus, 2. talousrakennus

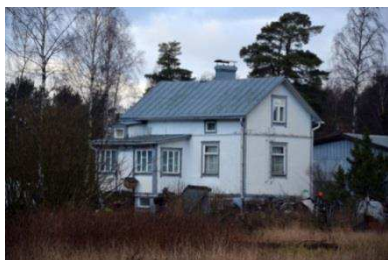
Asuinrakennus, 1930-luku

Pieni asuinrakennus, n. 4 x 8 m., on rakennettu matalalle betonisokkelille. Runko on vuorattu valkoiseksi maalatulla peiterimavuorauksella, vinttiosassa on pystypanelointi. Nurkka-, ikkuna- ja ovilistat ovat siniharmaat. Ikkunat ovat pystyikkunat, 2-ruutuinen ikkunajako on sotien jälkeiseltä ajalta, vintillä on kolmiruutuinen, T-jakoinen ikkuna. Rakennuksessa on pulpettikattoinen kuisti, jossa on rakennusaikaan viittaava ikkunajako. Satulakatto on katettu konesaumatulla pellillä. Rakennusvuosi on mahdollisesti 1939. Punaisessa piharakennuksessa on sauna ja kamari.

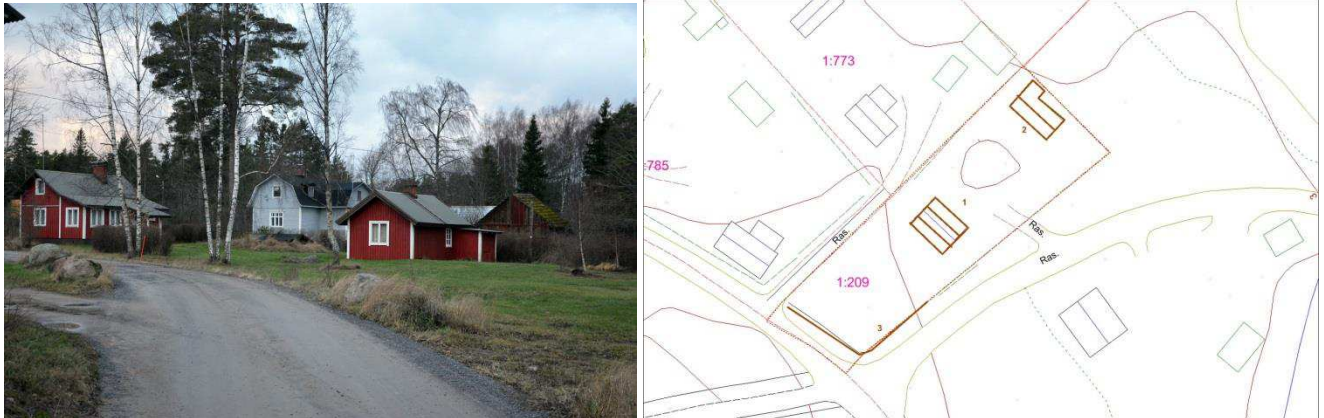
Kuva ja asemapiirros: Irjalan pihapiiri punaisine rakennuksineen itäpuolelta kuvattuna sekä rakennukset ja tontti. Pohjakartta: Porin kaupunki. 1. asuinrakennus, 2. talousrakennus, 3. kiviaita.

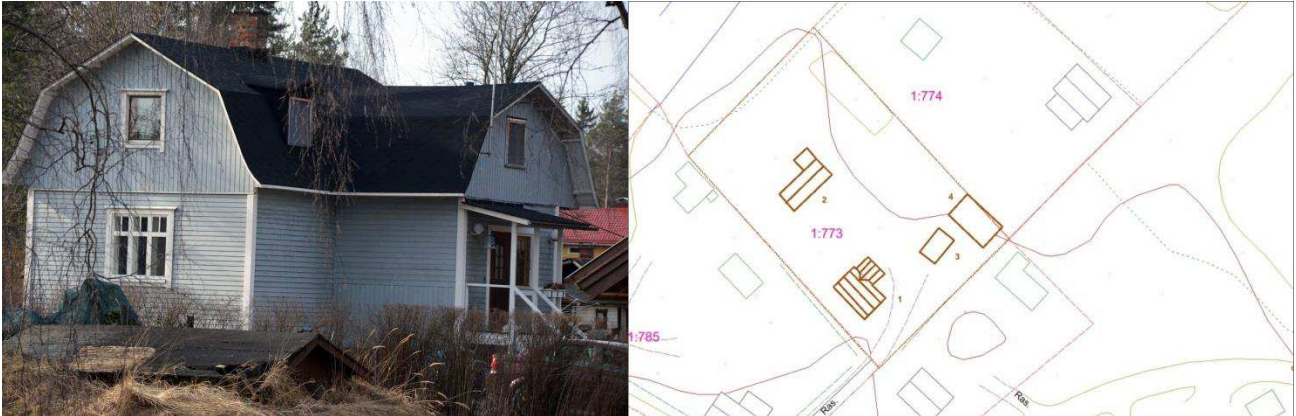
Kuva ja asemapiirros: Huvikummun kaakosta sekä rakennukset ja tontti. Pohjakartta: Porin kaupunki. 1. asuinrakennus, 2. asuinrakennus, 3-4 talousrakennus

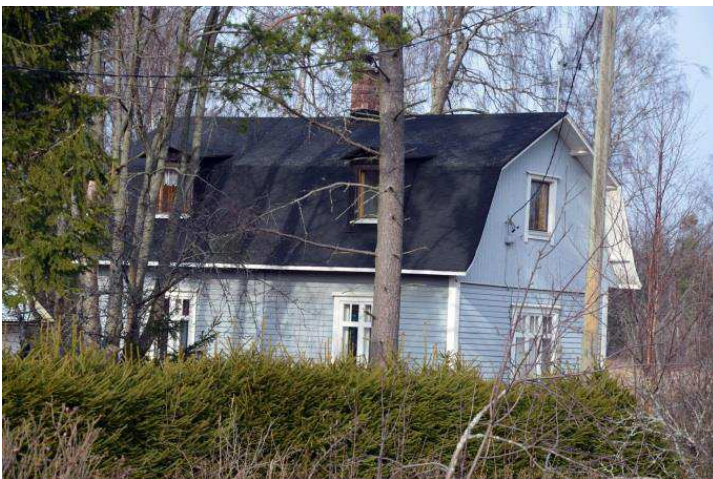
Asuinrakennus 1.

Mansardikattoisen asuinrakennuksen julkisivumateriaalit, vuoraus, katto ja ikkunat ovat uudistuneet. Myös kuisti ja ulko-ovi ovat rakennusta nuoremmat. Asuinrakennus on rakennettu todennäköisesti 1920-luvulla.

Kuva: Asuinrakennus Huvikummuntien varrelta nähtynä.

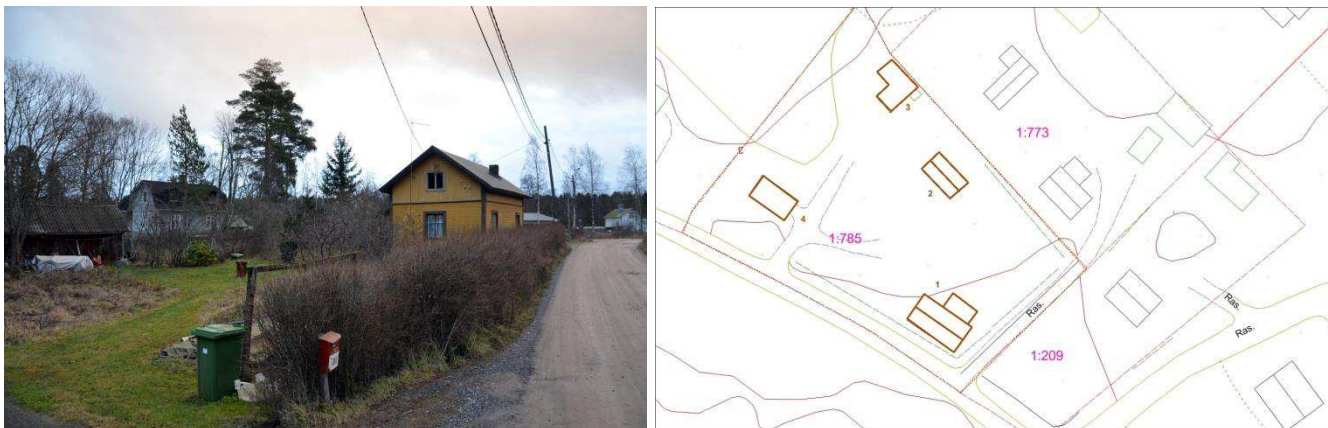
Kuva ja asemapiirros: Pekkalan pihapiiri Huvikummuntien varressa sekä rakennukset ja tontti. Pohjakartta: Porin kaupunki. 1.asuinrakennus, 2-4 talousrakennuksia

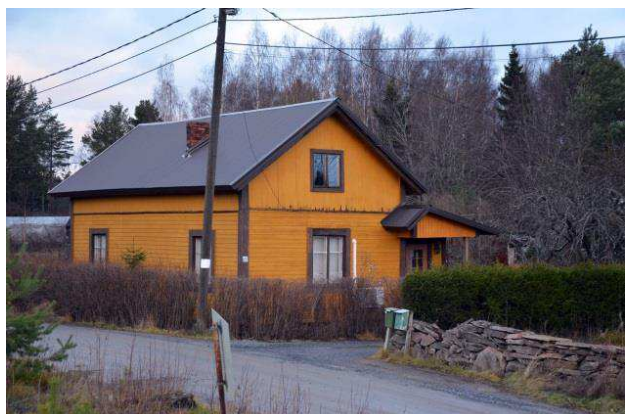
**Asuinrakennus:**

Pohjaltaan n. 4x6 metriä, yksikerroksinen asuinrakennus on rakennettu litteille, liuskamaisille nurkkakiville. Hirsirunko on vuorattu keltaiseksi maalatulla vaakapaneloinnilla. Nurkka-, ikkuna- ja seinän vaakalistat on maalattu ruskeiksi. Ikkunat ovat vanhat, neliruutuiset pystyikkunat, väritään ruskeat, saranat 1950-luvun mallia. Satulakatto on katettu uudehkolla profiilipellillä. Rakennusvuosi on mahdollisesti 1930. Asuinrakennuksen kuistin malli ja rakenteet ovat rakennusta nuoremmat. Asuinrakennuksella on näkyvä asema Levon raittimaisemassa.

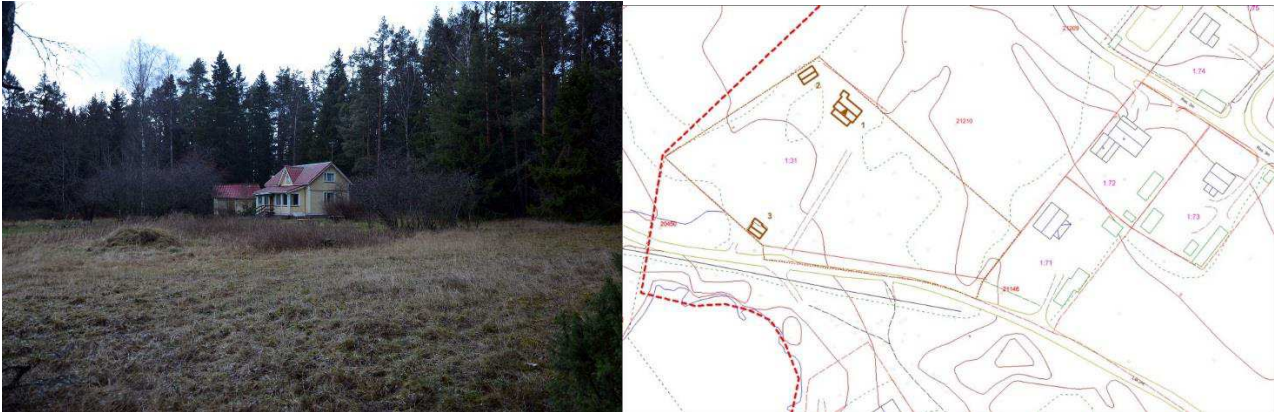
Kuva ja asemapiirros: Haanpään rakennukset eteläpuolelta sekä rakennukset ja tontti. Pohjakartta: Porin kaupunki. 1. asuinrakennus/kesäasunto 2. talousrakennus, 3. saunarakennus

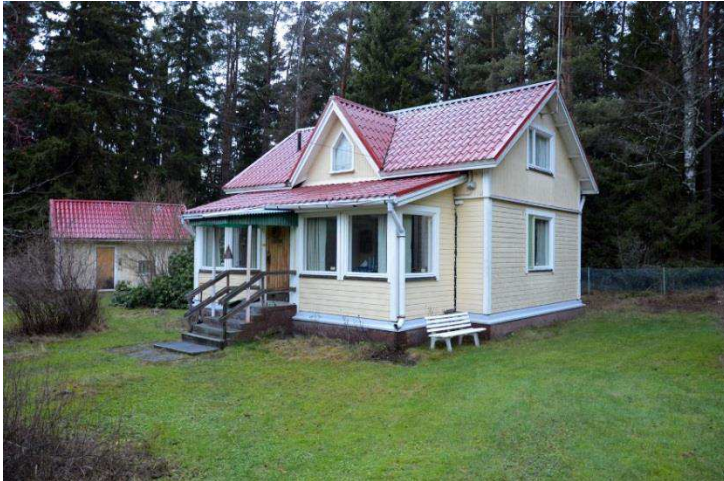
## 1. Asuinrakennus 1930-l, 1950-l

Entisen asuinrakennuksen julkisivut ja kuisti on pääosin uudistettu 1900-luvun jälkipuoliskolla. Uudistuksia ovat betonisokkeli, ikkunamalli, ulko-ovi, tiilikuvioitu profiilipelti ja takaosan pieni kahitiilinen lisäosa. Omistajan kertomuksen mukaan rakennuksen runko on tehty haapahirsistä.

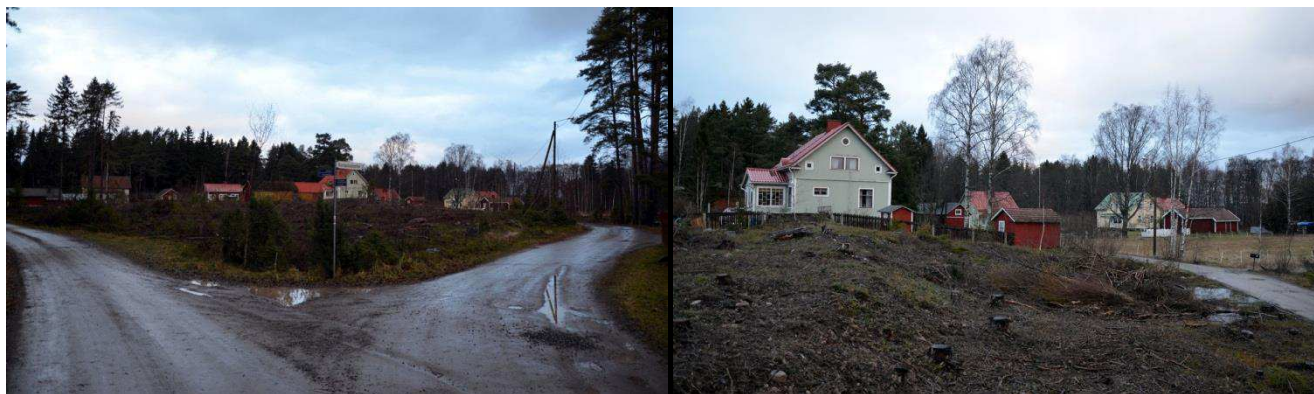
Kuvat: Viime vuosien avohakkuun ansioista Kumpuluodontien ja Huvikummuntien väliin vuosina 1935–1950 rakentunut omakotialue asuin- ja talousrakennuksineen muodostaa maisemassa hyvin näkyvän kokonaisuuden. Vasemmalla teiden risteyksestä otettu valokuva, vasemmalta alkaen Järvensivu, Varjola, Kumpuluoto, Lehto ja Ranta.

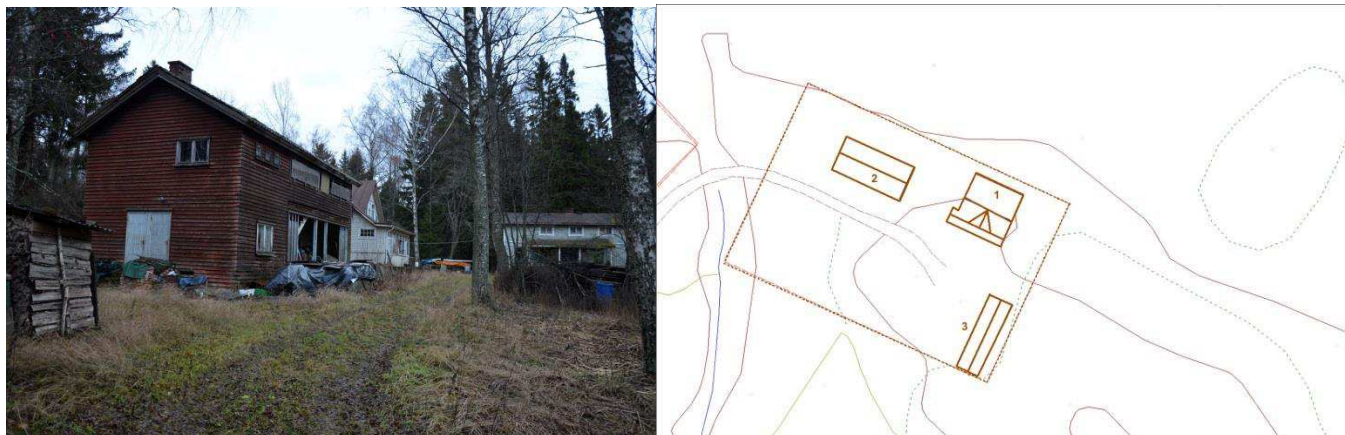
Kuvat: Näkymä Ilomäen pihapiiriin pihatieltä, vasemmalla punainen ruokala- ja keittiörakennus, taustalla päärakennus ja poikittain sijoittuva saunarakennus. Oikealla asemapiirros, Ilomäen rakennukset ja tontti. Pohjakartta: Porin kaupunki. 1.päärakennus, 2. ruokala- ja keittiörakennus, 3. sauna- ja asuinrakennus

**Kuvaus:** Metsän ja entisen pellon rajaamassa avoimessa nurmipihaassa on Porin liikeväen yhdistyksen entisen kesäpaikan päärakennus, entinen huvila sekä kaksi keittiö- ja saunatiloja sisältävää rakennusta. Tontin itäpuolen metsikössä on vanha, yhdistyksen aikainen kolmipaikkainen puusee -rakennus. Huvilapiirteitä, funktionalismia ja perinnerakentamista edustavat rakennukset eivät muodosta yhtenäistä kokonaisuutta, niiden rakennusaika ajoittuu 1920- ja 1940-luvulle. Pitkään vain vähäisessä asuinkäytössä olleet rakennukset ovat 2000-luvulla autioituneet ja piha on hoitamaton. Pihan lounaiskulmalla on muutamia marjapensaita. Ilomäki kuuluu rakennettuna ympäristönä Kumpuluodontien varren omakotitalojen rakennusryhmään, joka on rakennettu valtaosin 1930- ja 1940-luvulla.

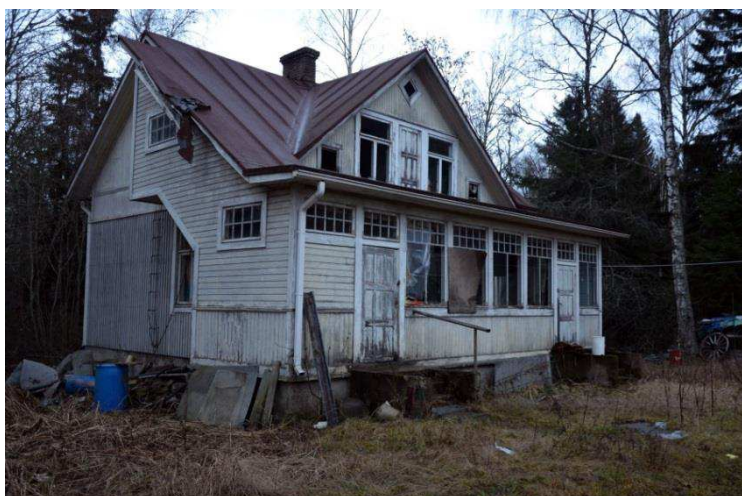
#### 1. Päärakennus, oleskelutila- ja majoitustiloja, n. 1936

Huvilamainen, pohjaltaan n. 7x 10 m, satulakattoinen rakennus on rakennettu kapealle betonisokkeleille. Kesähuvilaksi rakennetun rakennuksen piha-julkisivua hallitsevat poikkipääty ja rakennusta leveämpi lasikuisti. Hirsirunko on vuorattu peiterimavuorauksella, vintinpäädyissä on kaksiosainen pystypanelointi. Kuistissa on käytetty pysty- ja vaakapanelointia. Ikkunat ovat asuintiloissa T-jakoiset, lasikuistissa yläikkuna on jaettu moniruutuiseksi. Vintinpäädyissä on rombi-ikkunat. Rakennuksessa on kulunut vaaleankellertävä öljymaali, ikkuna- ja nurkkalistat ovat valkoiset. Satulakatto on katettu kolmiorimahuovalla, umpiräystäät. Syöksytorvet ovat 1900-luvun loppupuolelta. Rakennuksen pääkerroksessa lasikuisti jatkuu avoimena tilana run-

gon sisään, muodostaen suurehkon oleskelutilan. Takaosassa on kaksi pientä asuinhuonetta. Myös vintillä on asuinhuoneita. Yhdistyksen hankkiessa rakennuksetn 1937 huoneita oli kuusi. Aluksi tiloissa oli asuinhuoneiden lisäksi yhdistyksen keittiö ja ruokailu. Erillistä saunarakennusta (rak. 3) laajennettiin 1938 tai 1939, jolloin keittiö ja ruokailutilat muuttivat uuteen rakennukseen ja huvila jäi vain majoitustiloiksi.

Hyvin alkuperäisasussa säilyneen, kesähuvilaksi rakennetun rakennuksen piirteet, T-ikkunat, monimuotoinen katto ja kuistin ikkunat viittaavat 1900-luvun alun jugendiin. Rakennusvuosi ei ole tiedossa, mutta 1937 yhdistys toteaa rakennuksen olleen uusi. Alkujaan rakennus on tehty kauppias Karin huvilaksi. Rakennuksen katossa ja sokkelissa näkyy selkeitä vaurioita, osa lasikuistin ikkunoista on rikki.

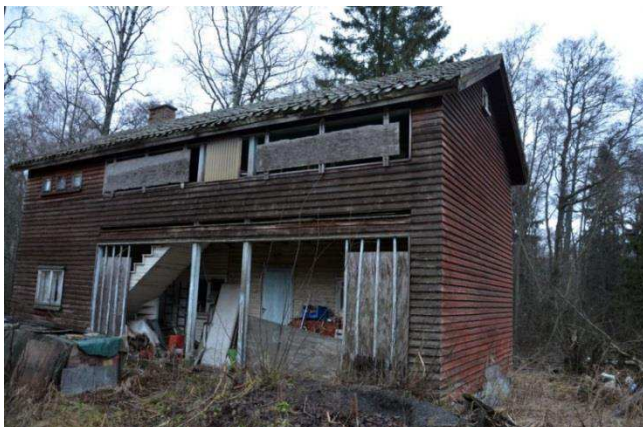
Rankorakenteinen, kaksikerroksinen luhtirakennus on rakennettu matalalle betonisokkelille. Runko on vuorattu punamullalla maalatulla vinovuorilaudoituksella. Ikkunat ja luhtiosien pystypilarit on maalattu valkoisella öljymaalilla. Ensimmäisen kerroksen sisäänveto on maalattu vaalealla öljymaalilla, pystypaneloidut ovet ovat sinertävät. Ikkunat ovat vaakaikkunoita, jaoltaan 1-3 ruutuisia pystyjaolla. Rakennuksen horisontaalista ilmettä vahvistavat takaseinän nauhaikkuna ja ikkunoiden korostetut vaakalistat sekä sisäänvedon yläpuolella oleva pieni vesilista. Satulakatto on katettu betonitiilellä. Rakennusaika on arviolta 1940-luku, sotien jälkeen. Rakennuksen ensimmäisessä kerroksessa

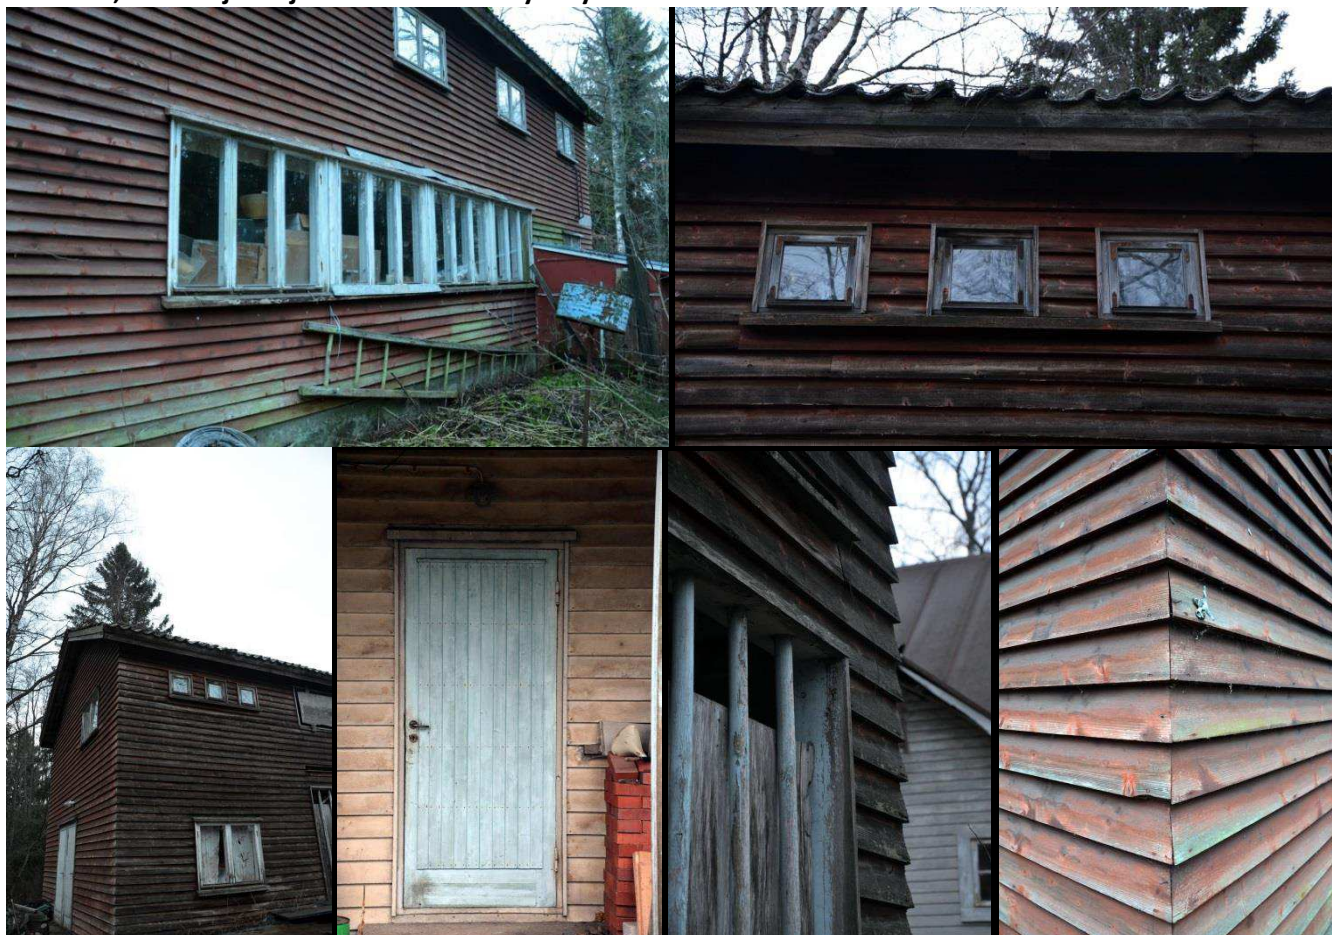
Kuvat: Ylhäällä vasemmalla: Rakennuksen pohjoisjulkisivua hallitsee vaakapaneloinnin vaikutelmaa vahvistava kolmiruutuisista vaakaikkunoista koottu pitkä nauhaikkuna. Ikkunasta oli mahdollisesti rakennusaikaan näkymä kapealle merenlahdelle tai rantaniityille. Nykyisin ikkunoista näkyvä maisema päättyy lehtipuuvaltaiseen sekametsään. Ylhäällä oikealla: Yhdellä vaakalistalla on yhdistetty kolme pikkuikkunaa. Alarivissä: julkisivujen yksityiskohtia.

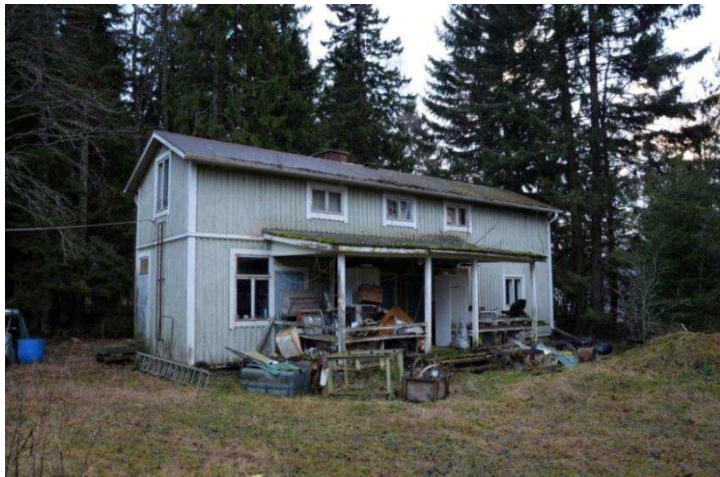
### 3. sauna, keittiö- ja majoitusrakennus n. 1936, laajennus n.1938/39.

Satulakattoinen, peiterimavuorattu 1,5 kerroksinen asuin- ja varistorakennus on rakennettu matalalle betonisokkelille. Vuoraus on maalattu vaaleansiniseksi, ikkuna-, nurkka ja vaakalistat ovat valkoiset. Rakennukseen kuuluu julkisivun puolella kolmea sisään-

käyntiä suojaava pulpettikattoinen katos, avoveranta. Ikkunat ovat T- tai 2- jakoisia pystyikkunoita. Satulakatto on katettu huovalla. Ikkunat ovat pystypaneloidut ja siniseksi maalatut. Syöksytorvet on uusittu 1900-luvun lopulla. Rakennusaika on arviolta 1936, jolloin rakennuksessa oli vain kauppias Karin rakennuttama sauna. Liikeväki ry:n toimesta rakennusta laajennettiin 1938/39 molemmista päistä huoneella sekä rakennettiin yläkerta ja veranta. Rakennukseen tuli tällöin keittiö, joka oli toiminut aikaisemmin päärakennuksessa. Muita tiloja olivat emännän huone ja kuusi huonetta vieraille sekä suuri avoveranta, jolla yleensä ruokailtiin.

Kuva: rakennuksen pihajulkisivu luoteesta kuvattuna

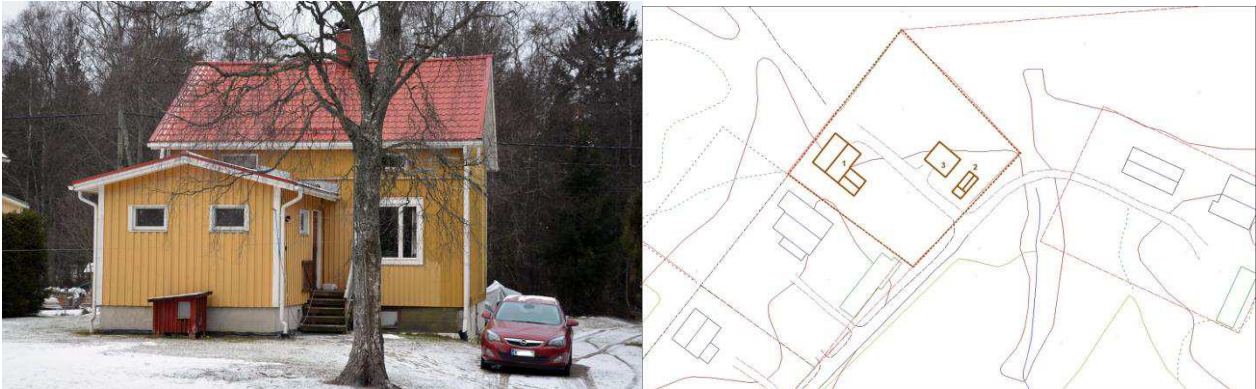
Kuva ja asemapiirros: Rannan asuinrakennus kaakosta sekä rakennukset ja tontti. Pohjakartta: Porin kaupunki.  
1.asuinrakennus 2. sauna 3. autotalli, varasto

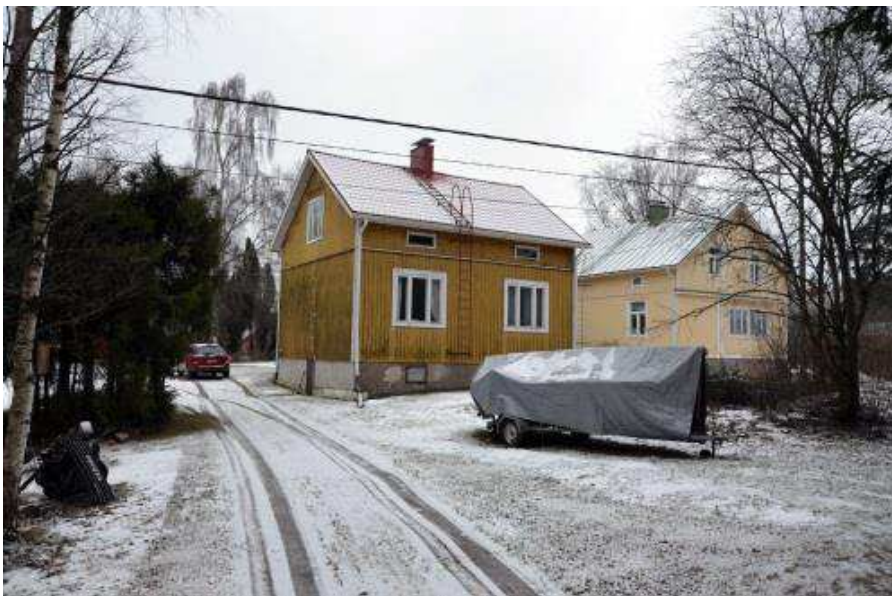
Betonisokkelille rakennettu puolitoistakerroksinen asuinrakennus on rakennettu yhden piipun ympärille. Pohjaltaan n. 8 x 8 m. olevan rakennuksen runko on vuorattu keltaiseksi maalatulla peiterimavuorauksella, vinttiosa pystypaneloitu, listat valkoiset. Vaakaikkunat, ikkunajako joko 3-ruutuinen tai 1-ruutuinen tuuletusikkunalla. Satulakatto on katettu tiilijäljitelmäpellillä. Rakennuksen julkisivuun liittyy matalampi myös kuistin sisältävä, lomalaudoitettu ns. elintasosiipi 2000-luvun vaihteesta. Julkisivultaan kohtuullisesti säilynyt rintamamiestalo, muutoksia edustavat matala siipiosa ja kattomateriaali.

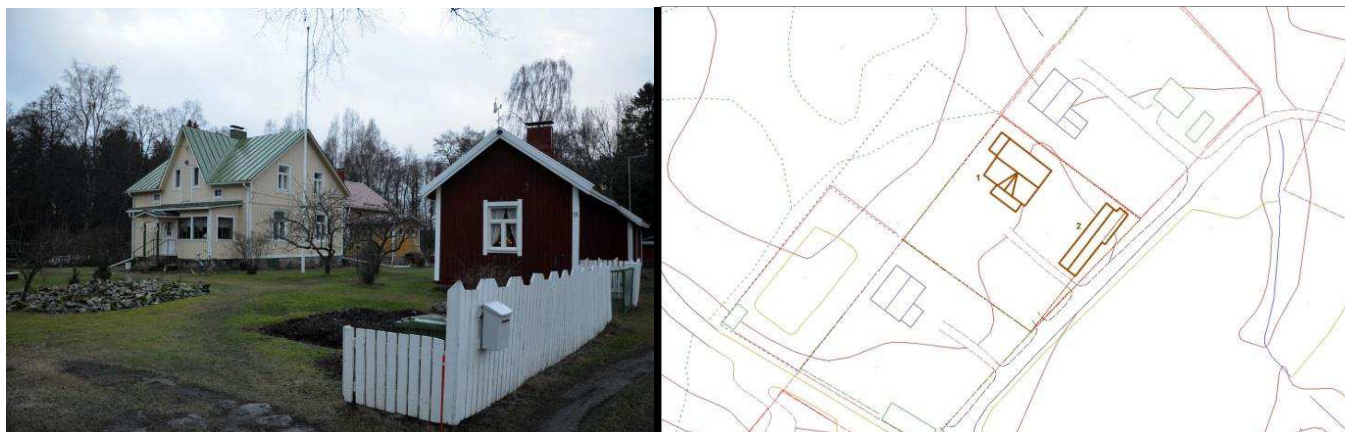
Kuva ja asemapiirros: Lehdon pihapiiri eteläpuolelta. Pohjakartta: Porin kaupunki. 1. asuinrakennus, 2. talousrakennus

**Kuvaus:** Kumpuluodontien varressa olevalla tontilla on keltainen asuinrakennus ja punainen talousrakennus. Pihapiirissä on avoin nurmipiha, omenapuita ja nuorempaa koristekasvillisuutta. Pihaa rajaavat tien suuntaan uudempaa tyyppiä edustava puuaita sekä pitkä talousrakennus. Kumpuluoto on osa Kumpuluodontien varrelle 1930- ja 1940-luvuilla rakennettua omakotitalojen ryhmää.

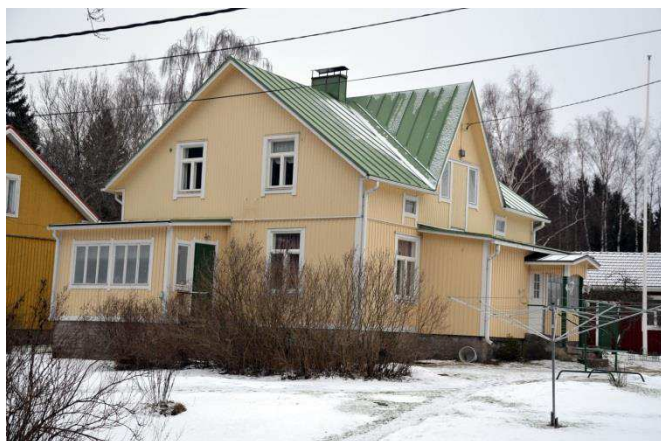
Puolitoistakerroksinen, pohjaltaan n. 9 x 11 m. asuinrakennus ja sen kaksi kuistia on rakennettu yhtenäiselle betonisokkelille, jossa näkyy myös lohkottuja nurkkakiviä. Hirsirunko on vuorattu pohjakerroksessa peite-  
rimavuorauksella ja korkeassa vinttikerroksessa pystypaneloinnilla. Poikki-  
päädyllä varustettu satulakatto on katettu vihreäksi maalatulla saumapeltikatteella, räystät ovat umpeen laudoitetut. Vuorauksen väri on keltainen, listat ja ikkunat ovat valkoiset. Asuintilojen ikkunat ovat T-jakoiset. Julkisivun kuistissa on vanhemmat, vihreäksi maalatut ruutuikkunat. Länsipuolen kuistissa on kaksi 1930-luvulla käyttöön tullutta 3-ruutuista ikkunaa, jotka pareittain muodostavat nau-

haikkunan. Rakennus oli alkujaan valkoiseksi maalattu. Asuinrakennus oli puolivalmis, asuttavassa kunnossa toisen maailmansodan syttyessä. Sota-aikana rakennus vaurioitui pommituksessa, joka oli suunnattu Mäntyluodon satamaan. Rakennus on säilyttänyt julkisivun uudistuksista - ikkunat, syöksytorvet, ulko-ovi - huolimatta rakennusajan huvilamaiset ominaispiirteensä.

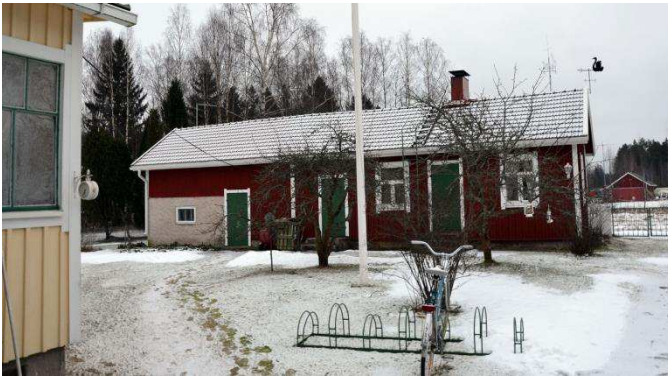
## 2. Talousrakennus, navetta, sauna ja kamari, 1930 -luku

Pitkässä talousrakennuksessa on matala betoni / luonnonkivisokkeli. Runko on vuorattu punaiseksi maalatulla peiterimalla, ikkunat ovat T-jakoiset. Pohjoispäässä on pieni navetta, joka on muurattu tiilestä ja rapattu. Satulakatto on katettu betonitiilellä.

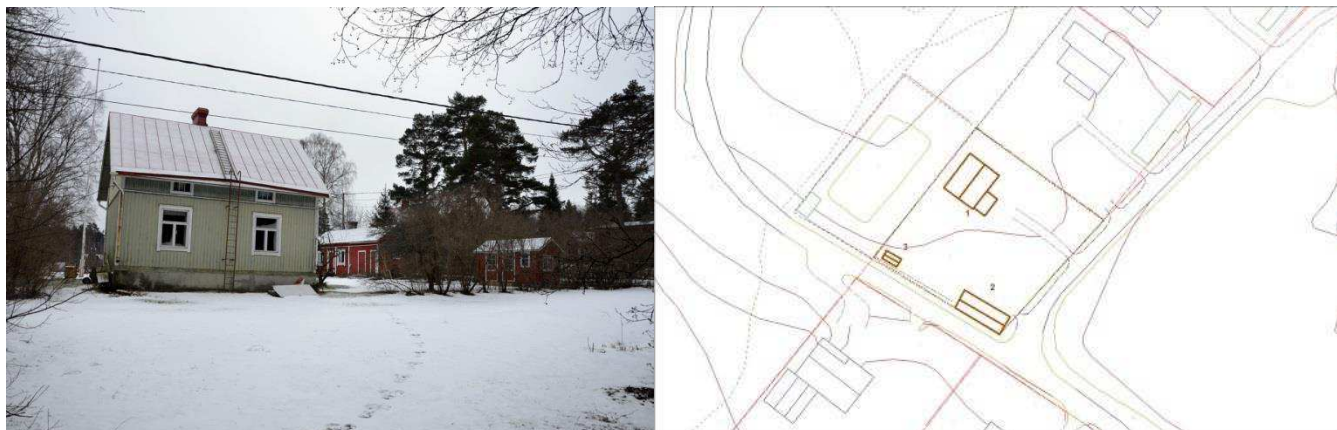
Kuva ja asemapiirros: Kumpuluodon pihapiiri luoteesta sekä rakennukset ja tontti. Pohjakartta: Porin kaupunki. 1. asuinrakennus, 2. talousrakennus. 3. talousrakennus.

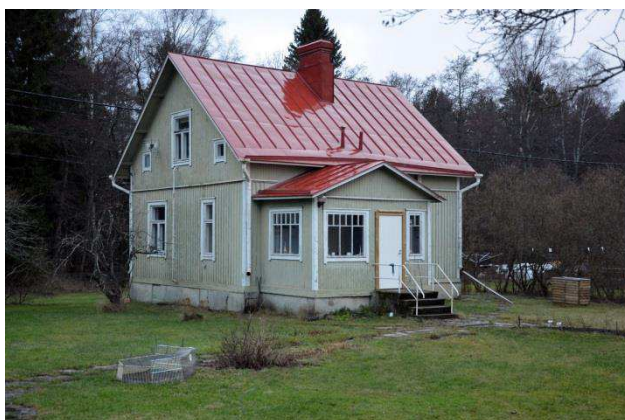
**Kuvaus:** Rakennusvuosi on mahdollisesti 1935

Yhden piipun ympärille rakennetussa puolitoistakerroksisessa omakotitalossa on betonisokkeli. Pohjaltaan n. 7 x 8 m. rakennuksen runko on vuorattu peiterimavuorauksella, vintinpäädyt ovat pystypaneloidut. Vuoraus on maalattu vaaleanvihreäksi, nurkka- ja ikkunalistat ovat valkoiset. Ikkunat ovat T-jakoiset. Satulakatto on katettu punaisella saumapeltikatteella, jalkarännit ja piippu on pel-

litetty. Rakennuksen umpikuisti on paneloitu pystypaneloinnilla, ikkunat yläosasta pieniruutuiset, ulko-ovi uudehko tehdasovi. Portaat betonia, metallikaiteet.

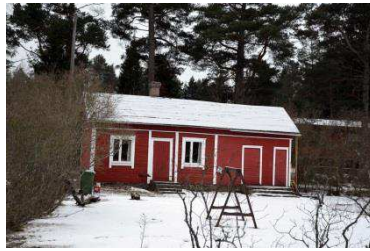
### Talousrakennus 1930-l

Talousrakennus on rakennettu matalan luonnonkivisokkelin päälle. Hirsi- ja lautarunkoinen rakennus on osittain vuorattu vaakapaneelilla. Rakennuksessa on sauna ja liiteri. Satulakatto on katettu huovalla.

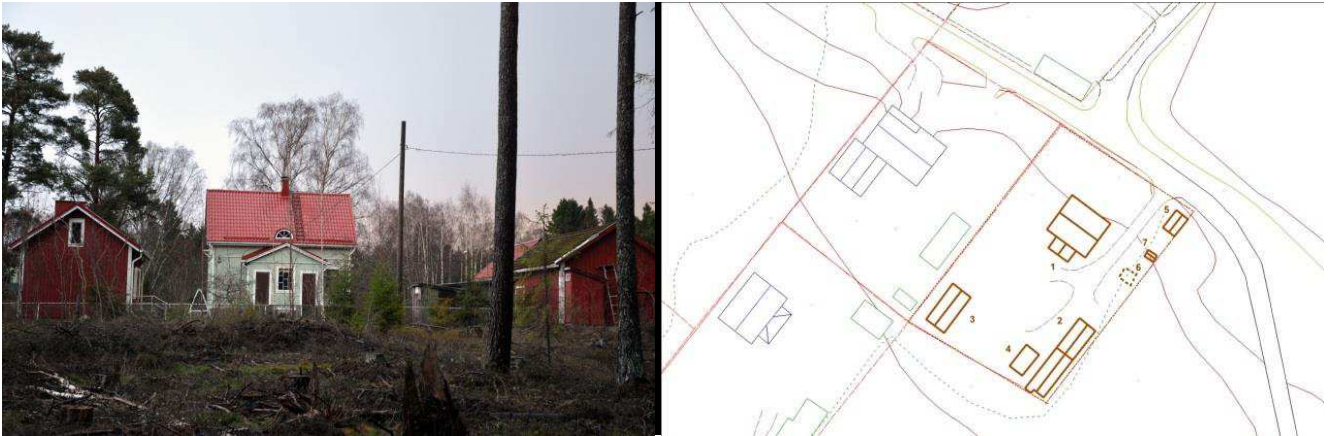
Kuva ja asemapiirros: Varjolan pihapiiri lounaasta kuvattuna sekä rakennukset ja tontti. Pohjakartta: Porin kaupunki. 1. asuinrakennus, 2. talousrakennus 3. sauna, 4. autotalli, 5. talousrakennus. 6. kivistä ladottu terassi, 7. leikkimökki.

**Kuvaus:** Harjanteen päällä olevassa pihapiirissä on harmaanvihreä asuinrakennus. Tontin reunoilla pihaa rajaavat uudemman puuaidan ohella kolme punaista talousrakennusta sekä autotalli ja leikkimökki. Rakennukset ovat leikkimökkiä lukuun ottamatta vanhoja, ennen 1960-lukua rakennettuja. Nurmipiha on omenapuita ja koristekasveja. Tien suuntaan tonttia rajaa matala, kylmämuurattu kivipenger ja rautaputkikehysverkko.

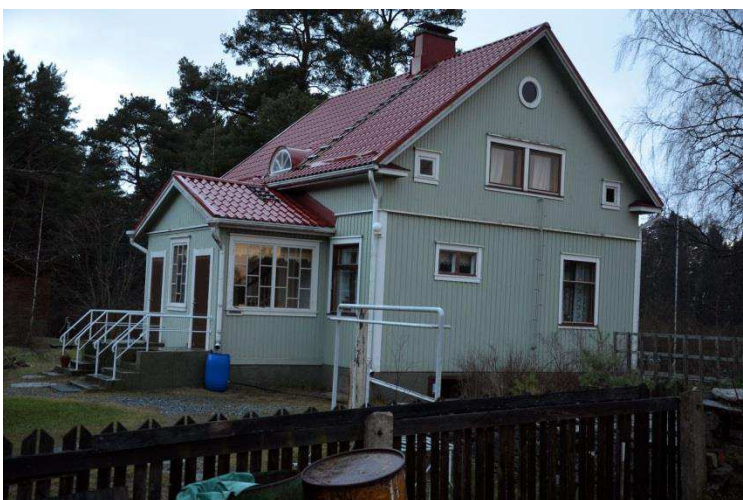
Omakotitalo, n. 1940

Puolitoistakerroksinen, yhden piipun ympärille rakennettu asuinrakennus betonisokkelilla sijaitsee loivassa rinteessä. Pohja n. 8 x 9 m, runko vuorattu peiterimavuorauksella, vinttiosa pystypaneloitu. Vuoraus harmaanvihreä, nurkka- ja ikkunalistat ovat valkoiset. Ikkunat ovat rakennusta nuoremmat, pääosin 2-ruutuiset ja vaakajaolla. Jyrkkä satulakatto on katettu tiilijäljitelmäpellillä. Katossa on pihan puolella lunetti-ikkuna ja umpeen laudoitetuissa räystäissä kissanpenkit. Satulakattoisessa kuistissa on suuret ikkunat, jossa on käytetty 1930-luvulle tyypillistä porrastettua jakoa. Kuistissa on kaksi sisäänkäyntiä, portaat betonia, metalliputkikaiteet. Rakennuksen niukkaan klassisiin, 1920/30-lukuun viittaavat ominaispiirteet ovat tunnistettavissa, suurempia muutoksia ovat ikkunamuutos ja kattomateriaali.

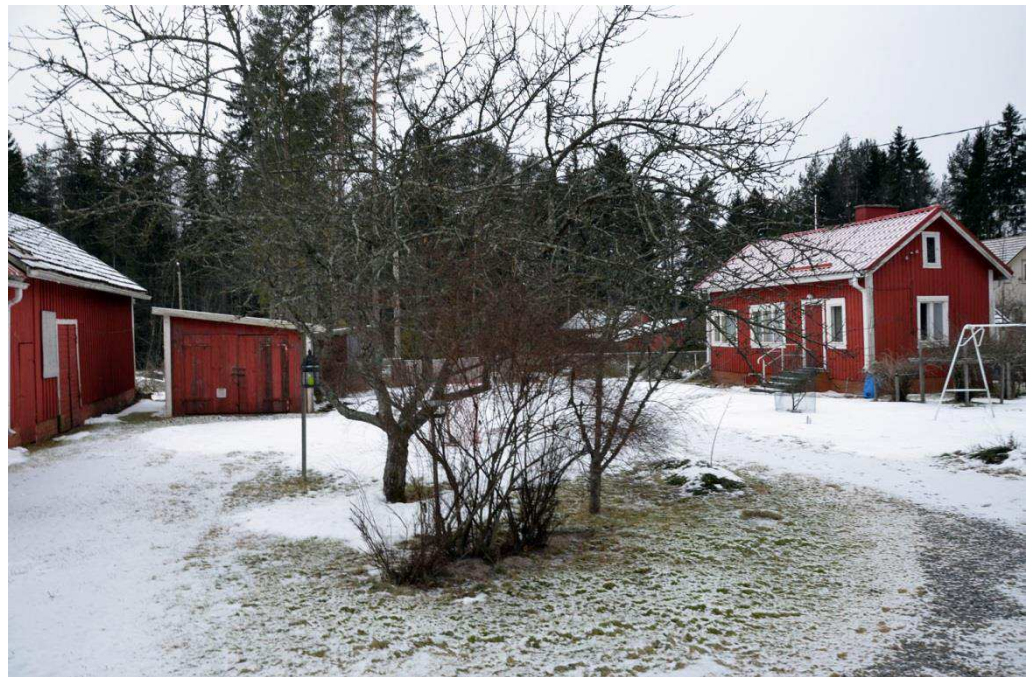
Kuva: Varjolan talousrakennuksia, rakennukset 2,3 ja 4.

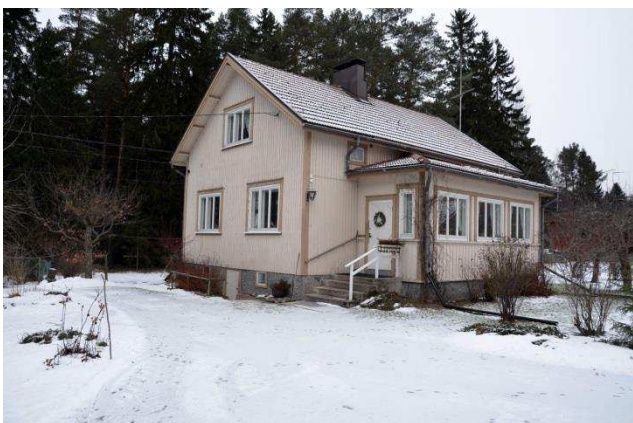
##### Asuinrakennus

Puolitoistakerroksinen, kuistilla varustettu asuinrakennus on rakennettu yhtenäiselle betonisokkelille, joka on pinnoitettu myöhemmin kivirouheella. Runko, n. 8 x 11 m. on vuorattu vaaleanruskealla peiterimavuorauksella, nurkka-, ikkuna- ja ovilistat ovat tummanruskeat. Ikkunat ovat 3-ruutuiset vaakaikkunat. Kuistissa on kaksiosainen vuoraus, alhaalla peiterima ja yläosassa panelointi. Rakennuksen satulakatto ja kuistin aumakatto ovat katettu betonitiilellä. Asuinrakennuksen rakennusvuosi on mahdollisesti 1946.

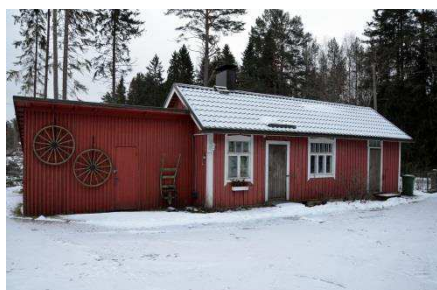
Kuva: Järvensivun kaksiosainen talousrakennus on rakennettu nurkkakivien ja matalan betonisokkelin päälle. Runko on vuorattu peiterimavuorauksella, listat ja ikkunat ovat valkoiset. Ikkunat ovat 1900-luvun alun jugendpiirteiset T- ja TT-jakoiset. Satulakatto on katettu tiilijäljitelmäpellillä.

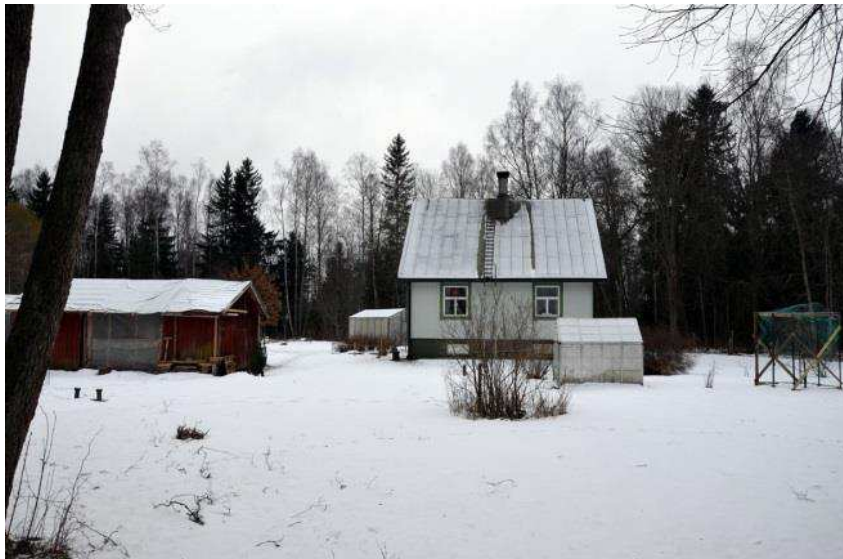
Puolitoistakerroksinen, kuistilla ja kellarilla varustettu asuinrakennus on rakennettu yhtenäiselle, tummanharmaaksi maalatulle betonisokkelille. Yhden piipun ja kuutio-maisen, 9 x 9 m. rakennuksen runko on vuorattu vihreään taitetulla valkoisella peiterimavuorauksella, nurkka-, räystäs-, ikkuna- ja ovilistat ovat tumman vihreät. Valkoiseksi maalatut ikkunat ovat vanhat, T-jakoiset, kolmiruutuiset pystyikkunat. Vinttikerroksen päädyissä on kolmiruutuiset vaakaikkunat ja pienet vinttikomeroiden ikkunat. Kuistissa on peiterimavuoraus, kolmiruutuiset vaakaikkunat ja loiva aumakatto. Rakennuksen jyrkkäpiirteinen satulakatto on katettu konesaumatulla pellillä.

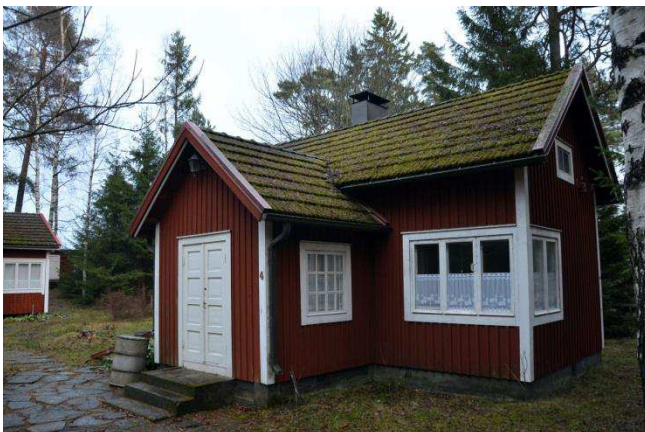
Pienikokoisessa, n. 4x8 m. rankorakenteisessa rakennuksessa on matala betonisokkeli ja sen runko on vuorattu punaiseksi maalatulla peiterimavuorauksella. Ikkunat ovat 2-3 ruutuiset pystyjakoiset vaakaikkunat, osa niistä sijoittuu rakennuksen nurkkiin. Rakennuksessa on umpikuisti, jossa on pieniruutuinen ikkuna ja paripeiliovet. Satulakatto on katettu betonitiilellä. Rakennus 2 on vastaava, joskin pienikokoisempi ja ilman kuistia. Rakennuksessa on sauna, kamari ja keittokomero. Rakennus on rakennettu 1940-luvulla.

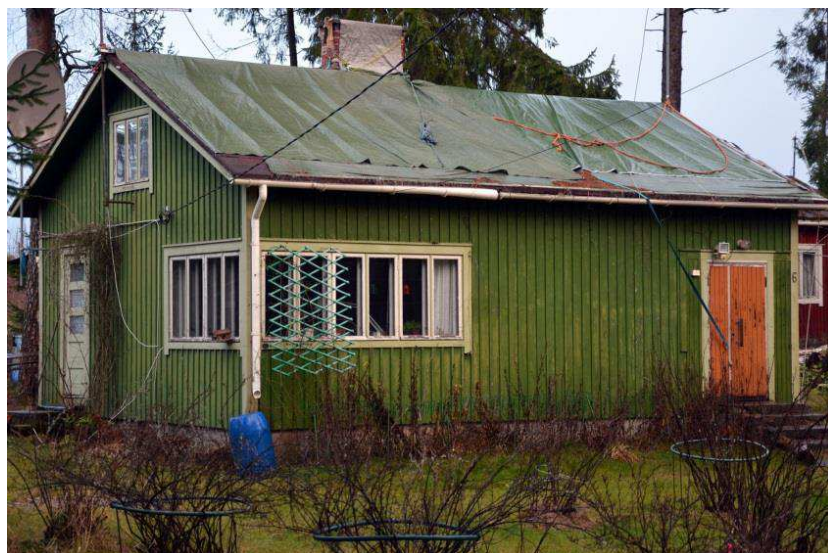
Matalalle betonisokkelille rakennettu ran-  
korakenteinen rakennus, n. 6x9 m., on  
vuorattu voimakkaan vihreäksi maalatulla  
peiterimavuorauksella. Rakennuksen  
nurkka-, ovi- ja ikkunalistat ovat vaalean-  
vihreät. Ikkunat ovat vanhat, nauhamaiset  
vaakaikkunat pystyjaolla. Satulakatto on  
katettu kolmiorimahuovalla, kattoa kun-  
nostetaan parhaillaan. Rakennuksen pää-  
dyssä on 1920-luvun kolmella ikkunalla  
varustettu peiliovi, Eteläsivun nurkkaan  
sijoittuva sisäänkäynti on 1970-luvulta,  
jolloin kulmassa oleva pieni kuisti muutet-  
tiin nykyiseen asuunsa. Kulman sisäänve-  
to, kuistin rajat näkyvät vielä vuoraukses-  
sa.

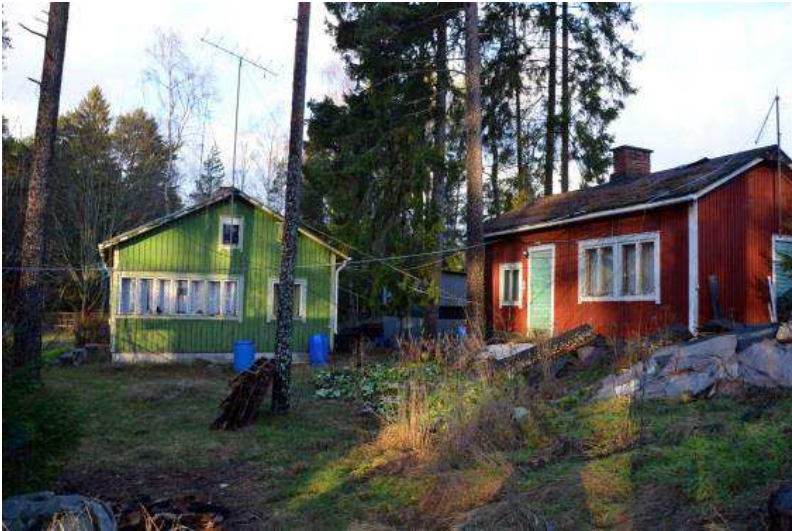
Saunarakennuksessa on osittain betonisokke-  
li, runko on vuorattu punaiseksi maalatulla  
peiterimalla, ikkunat ovat vanhat, 2-ruutuiset  
pystyikkunat, joita on myös yhdistetty leve-  
äksi ikkunaksi. Vaakapaneloitu ovi, satulakat-  
to katettu huovalla.

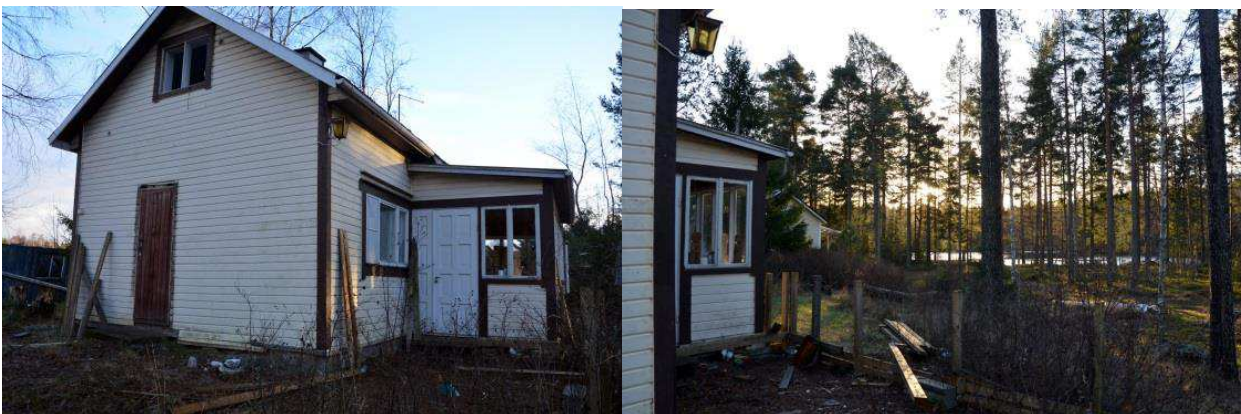
Matalalle betonisokkelille rakennettu rankorakenteinen rakennus, n. 5x8 m., on vuorattu vaaleanruskeaksi maalatulla vaakapaneloinnilla. Rakennuksen järven puolella on pitkä, nauhaikkunoilla ja pulpettikatolla varustettu lasikuisti. Kuistin ikkunat ja vasikallinen peiliovi ovat vanhat. Rakennuksen nurkka-, ovi- ja ikkunalistat ovat tummanruskeat. Ikkunat ovat asuintiloissa 3- ruutuiset vaakaikkunat 1900-luvun jälkipuoliskolta. Satulakatto ja kuistin pulpettikatto on katettu uudehköllä profiilipellillä. Rakennus on kohtuullisesti säilynyt, julkisivussa on nähtävissä joitakin ikkuna- ja ovimuutoksia. Kuvat: kesäasunto länsipuolelta ja näkymä Fatijärvelle.

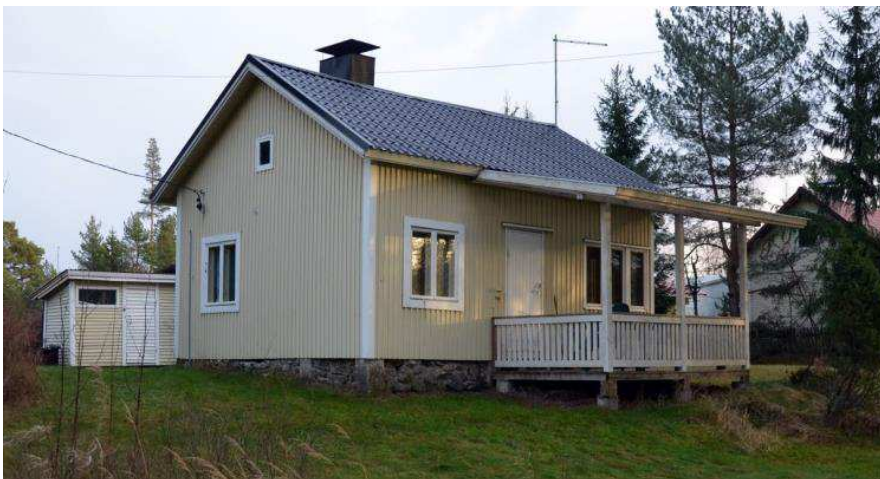
N. 5x8 m suuruinen rakennus on rakennettu betonitolpille, joiden välit on muurattu sekalaisista luonnonkivistä. Rankorakenne on vuorattu vaaleankellertävällä peiterimalla, ikkuna, ovi- ja nurkkalistat ovat valkoiset. Rakennuksessa on katettu terassi, joka on rakennusta nuorempi. Rakennuksen ikkunat ovat 2-4 ruutuiset ja ne muodostavat nauhamaisen rakenteen rakennuksen etelänurkalle. Osa ikkunoista on uusittu myöhemmin. Satulakatto on katettu tiilikuvioidulla peltikatolla.

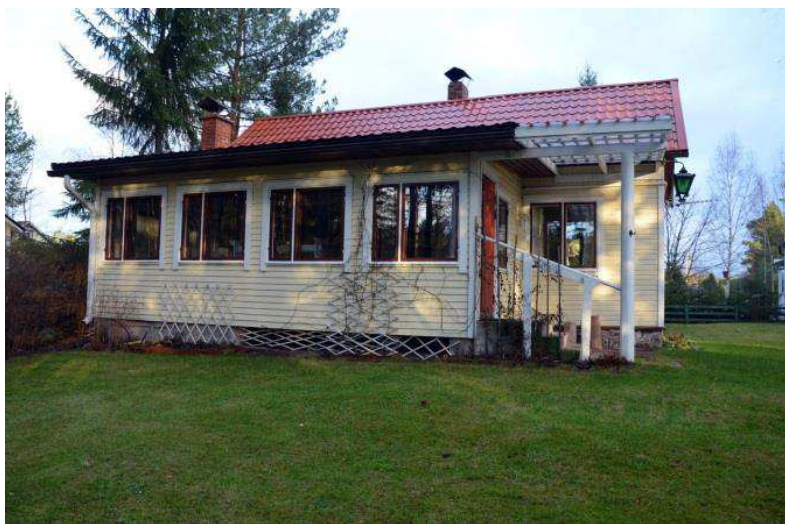
Kesäasunto n. 4x9 m, on rakennettu karkeasti lohkotuista kivistä muuratulle sokkelille. Rakennuksen runko on vuorattu vaaleankellertävällä, kolmiosisella vaaka/pystypaneloinnilla. Nurkka-, ikkuna- ja vaakalistat ovat valkoiset. Ikkunat ovat 2-ruutuiset vanhat pystyikkunat, väriltään ruskeat, karmi valkoinen. Rakennuksessa on mahdollisesti sotien jälkeen rakennettu pulpettikattoinen, betonisokkelille ja -tolpille rakennettu lasikuisti, jossa on tuuletusikkunalla varustetut 2-ruutuiset vaakaikkunat. Kuistin ulko-ovea suojaava valokate on uudehko. Rakennuksen satulakatto ja kuistin pulpettikatto on katettu tiilikuvioidulla peltikatteella. Rakennus on säilynyt kohtuullisesti 1940- ja 1960-lukujen asussa.

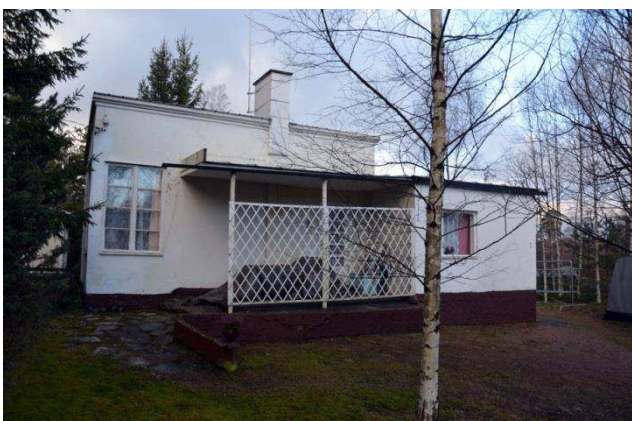
Kuva: Kesäasunnon tiejulkisivu kaakosta kuvattuna. Korkeamman, vanhan osan ikkunat, 8- ja 12 ruutuiset, sijoittuvat rakennuksen eteläkulmaan.

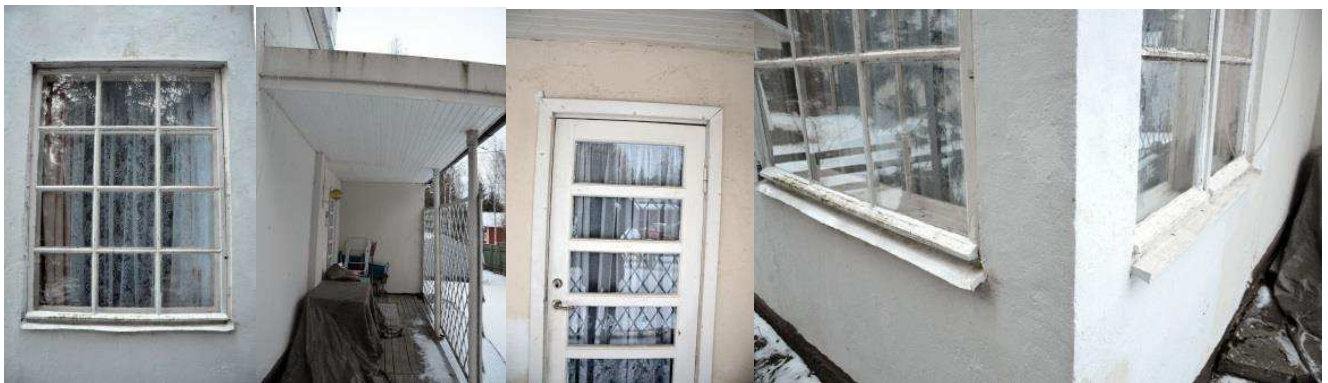
Kuvat: Linnainmaan kesäasunnon funkkisdetaljeja: eteläpuolen nurkkaikkuna, katos, ulko-ovi ja ikkunoiden metalliset räystäälistat.

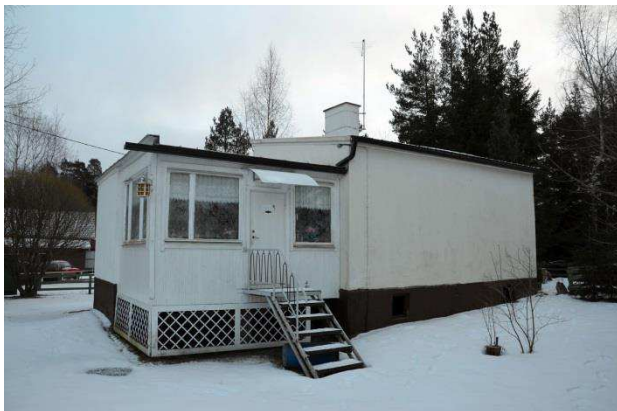
Vanhan osan pohjoispuolelle sijoittuvassa, makuuhuoneen ja kuistin käsittävässä matalammassa laajennusosassa on samoja piirteitä kuin vanhassa osassa; loiva pulpettikatto, konesaumattu peltikate, kapea räystäs, tummanruskea sokkeli ja valkoinen rappaus. Rakennuksen takaosaan sijoittuvassa betonipilareille rakennetussa kuistissa on käytetty kapeaa pystypanelointia. Kuistinoven kevyissä metalliportaissa on ajalle tyypillinen putkesta taivutettu metallikaide. Ikkunat ovat 2-3 ruutuiset vaakaikkunat. Laajennus on rakennettu sodan jälkeen, mahdollisesti 1950-luvun puolella.

Kuva yllä: Kesäasunto pohjoispuolelta kuvattuna, vanhempi, umpinainen osa jää oikealle. Vasemmalla on sotien jälkeen valmistunut, vaakaikkunoilla ja kapealla puupaneloinnilla vuorattu terassi.

Rakennuksen vanhassa osassa on tiejulkisivun puolella ulko-ovea suojaava metallipilareiden kannattama katos, sitä rajaava matala, kaareva betonimuuri sekä liuskekivilaatitus. Pylväiden väliin jää puinen, diagonaalikuvioitu säleikkö. Funktionalismista vaikutteita saanut vanha osa poikkeaa selkeästi alueen muista kesäasunnoista. Uudisosa on sovitettu vanhaan, mutta on kuitenkin täysin tunnistettava 1950-luvun rakennusosa. Rakennuksen eri-ikäiset osat ja ovat hyvin säilyneet rakennusajan hengessä. Näkyviä muutoksia ovat vanhan osan kattomateriaali ja vähäinen räystääsmuutos.

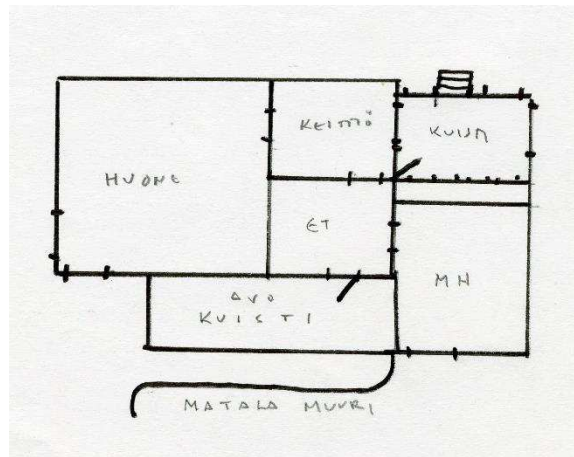
Pohjapiirros: Kesäasunnon huonejako, käsivaralta tehty. Sisätiloissa on vaaleat katto- ja seinäpinnat, kapea listoit-  
tus. Uudisosassa on kuistin sisäpin-  
noissa kapeaa, maalattua panelointia  
sekä kiinteät komerot. Keittiön kaapit  
ovat vanhat.

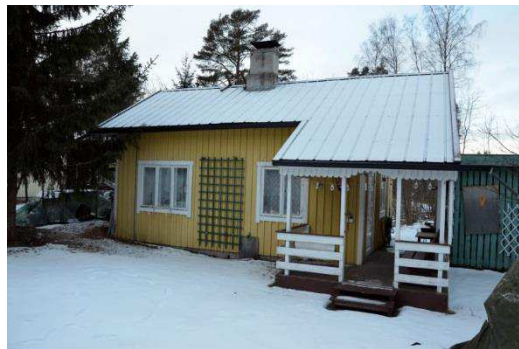
Saunamökki, 1940-luku

Keltainen peiterimavuoraus, 3-ruutuiset  
vaakaikkunat, satulakatto katettu profiili-  
pellillä. Pohjoispäädyn korkeassa avokuis-  
tissa on pulpettikatto ja puuaita.
