## Porin kaupunki

# RAKENNETUN YMPÄRISTÖN SELVITYS

# Yterin kartanon torpista ja mäkituvista kesäasutukseen ja omakotitaloihin Levon kulttuurimaiseman rakentuminen vuosina 1769–2015

## Kulttuuriympäristöpalvelut Heiskanen & Luoto Oy

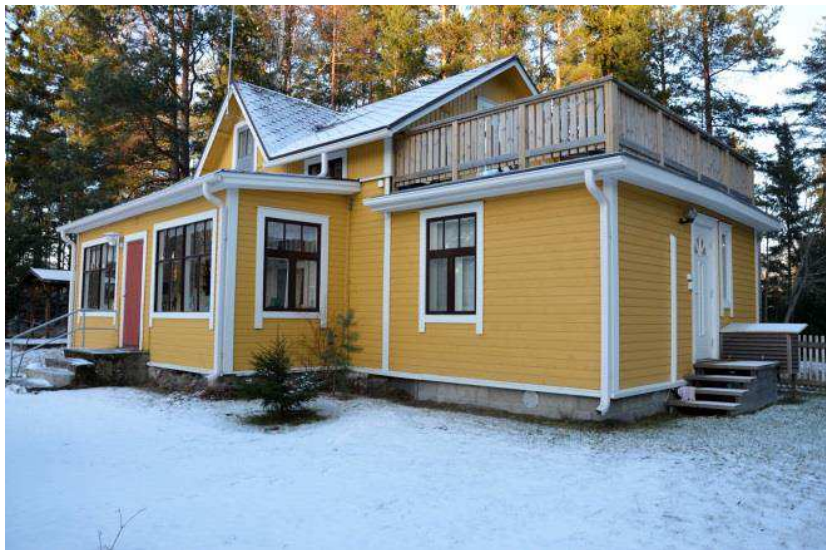
### Mäkitupa/kesäasunto 1880-/1920-/2000-l

Asuinrakennus, n. 5x9 metriä ja sen kuisti on rakennettu matalalle, sekalaisista kivistä muuratulle kivijalalle. Rakennuksen itäpäähän sijoittuvan 2000-luvun lopun 5x4 m laajennusosan sokkeli on tehty lecaharkkoista. Laajennusosan päällä on puuaidalla rajattu terassi. Vanhan osan hirsirunko, kuisti ja uudisosa on vuorattu keltaiseksi maalatulla vaakaneloinnilla, vintinpäädyt ovat pystypaneloidut. Rakennuksen nurkka-, ikkuna- ja vaakalistat ovat valkoiset. Asuinosaan Ikkunat ovat T-jakoiset, jossa yläikkuna on jaettu edelleen kolmeen osaan pystypianoilla. Alkuperäinen

ikkuna on säilynyt kuistin sisätiloissa, muut ikkunat ovat uusittu. Satulakatto kahdella frontonilla on katettu palahuovalla. Uudistuksia edustavat ikkunat ja itäpään kylkiäinen. Alhaalla on vanhalla puolella keittiö ja huone, uudisosassa makuuhuone ja pesuhuone. Ylhäällä on kolme pientä huonetta. Sisätilat ovat uudistuneet, vanhempaa kiinteää sisustusta edustavat peiliovet ja yksinkertainen tiiliuuni.

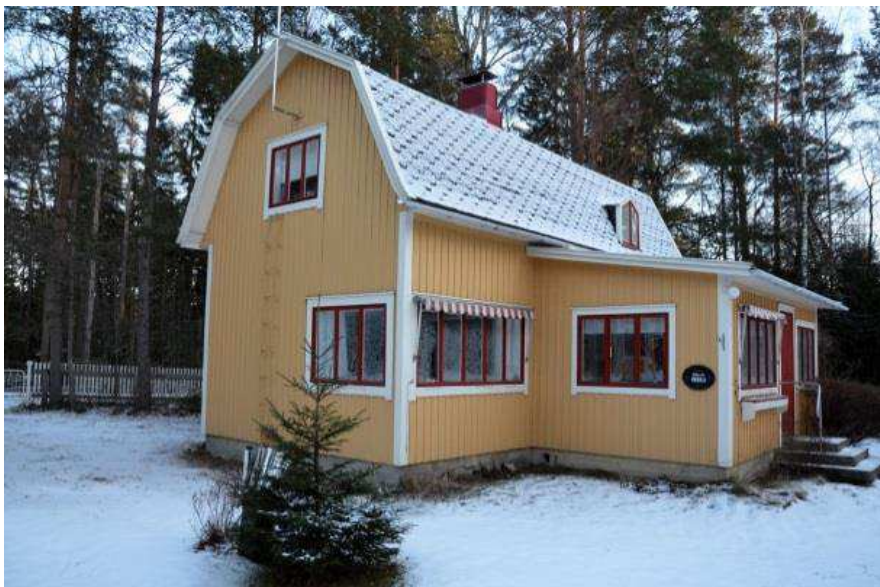
Kesäasunto, 1930-luku, kuisti 1950-luku

Puolitoistakerroksinen kesäasunto, n. 4,5x8,5 m, on rakennettu matalalle betonisokkelille. Rakennuksessa on järven puolella runkoa hie-  
man nuorempi, pulpettikattoinen kuisti. Rankorakenteinen runko on vuorattu keltaiseksi maalatulla peiterimavuorauksella. Ikkunat ja ulko-  
ovi ovat punaiset, ikkuna- ja nurk-  
kalistat valkoiset. Mansardikatto on katettu palahuovalla. Ikkunat ovat 3-ruutuiset vaakaikkunat, lukuun ottamatta länsikulman ikkunaa, jossa kolmiruutuinen ikkunan jatkeena on viisiruutuinen, jolloin rakennuksen kulmaan on saatu vaikutelma kulman ympäri jatkuvasta

nauhaikkunasta. Rungon ikkunat ovat kitattuja, kuistin puulistalla varustettuja. Portaat betonia.

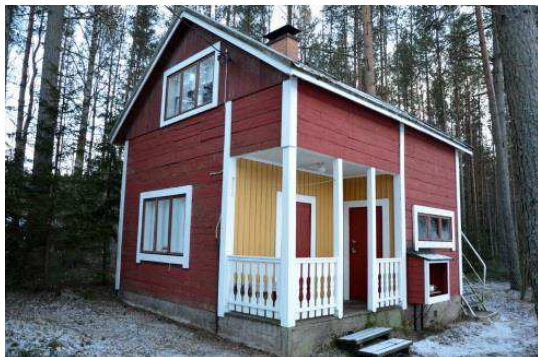
## Rantasauna, 1940/50-luku

Kulmasta sisäänvedetyllä terassilla varustettu rantasauna on rakennettu matalalle betonisokkelille. Lyhytnurkkainen hirsi-runko on vuoraamaton ja punaiseksi maalattu. Nurkka-, ikkuna- ja ovilistat sekä terassin pylväät ovat valkoiset. Punaiseksi maalatut Ikkunat ovat kolmiruutuiset, pystyputteiset vaakaikkunat. Terassin seinissä on keltaiseksi maalattu peiterimavuoraus, ovissa kapea pystypanelointi. Terassin leikkausprofiiloitu säleaita on rakennusta nuorempi. Alhaalla on sauna ja kamari, yläkerrassa vinttikamari, johon on sisäänkäynti eteläpäädyn teräsputkirunkoisia portaita pitkin. Por-

rasaskelmat, ylätaso ja aita ovat maalaamatonta puuta. Vinttikamarin ulko-ovi pysty-paneeloitu, oven yläosassa on ikkuna. Sauna on rakennettu 1950-luvulla.

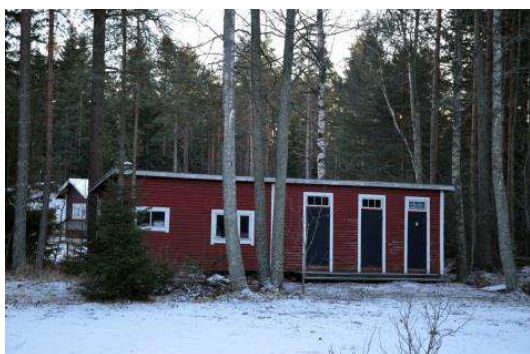
## Talousrakennus, 1950-luku

Pulpettikattoinen, vaakapaneloitu talousrakennus on rakennettu matalille betonitolpille. Vuoraus on punainen, ovet mustaksi maalatut ja vaakapaneloidut. Rakennuksessa on lyhyet räystäät, kattomateriaalina on aaltopelti.

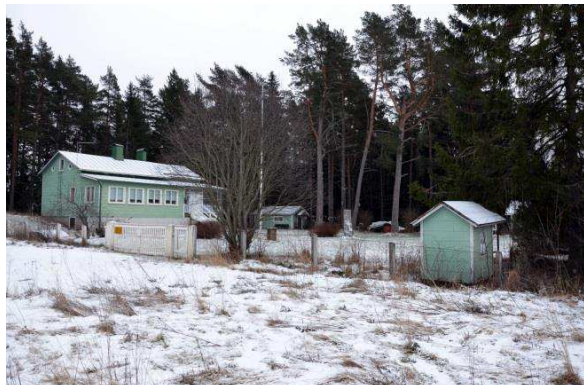
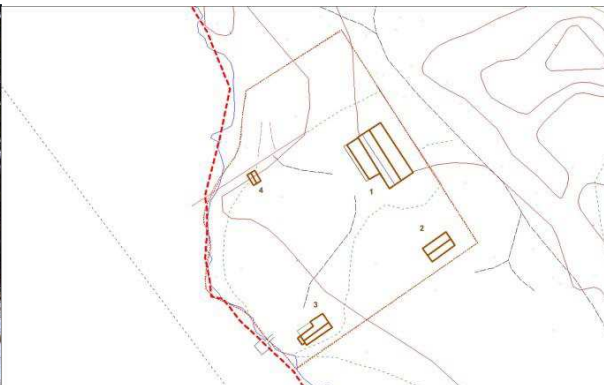
#### 4.10 Seipinkrooppi

Kuva ja asemapiirros: Seipinkroopin vapaa-ajan rakennukset samannimisen lammen rannalla. Oikealla rakennukset ja tontti. Pohjakartta: Porin kaupunki. 1. kesäasunto, 2. talousrakennus, 3. rantasauna, 4. leikkimökki

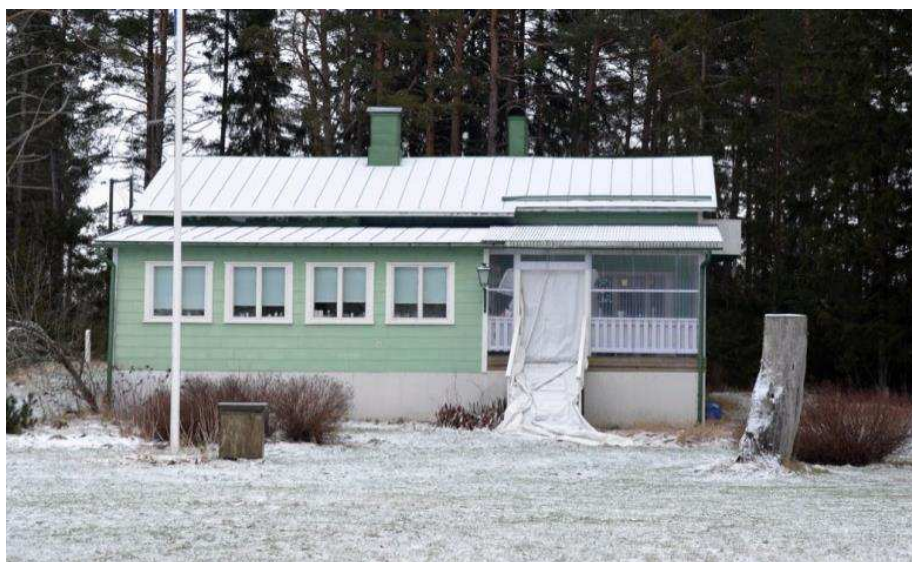
Kesäasunto, n. 1950

Kesäasunto on rakennettu loivaan rinteeseen betonisokkelille. Rakennus on vuorattu vihreäksi maalatuilla palamineriittilevyillä. Ikkunat ovat 1- ja 2-ruutuisia pystyikkunoita. Satulakatto on katettu konesaumattulla pellillä, myös piiput ovat pellitetty. Rakennuksessa on rannan puolella pulpettikattoinen kuisti, jossa on 2-ruutuiset ikkunat. Kuistin jatkeena olevaa avoterassia/sisäänkäyntiä on muutettu, sen uudistuneita osia ovat mm. aita, katto ja valokate. Pohjoispuolella on toinen ulko-ovi, jota suojaa lippamainen katos. Itäpäädyssä on matalan vintin yhteydessä pieni

puulla vuorattu parveke. Länsipäädyssä on rombi-ikkunat. Rakennuksen ominaispiirteet ovat kaakkoiskulman terassia/sisäänkäyntiä lukuun ottamatta hyvin säilyneet.

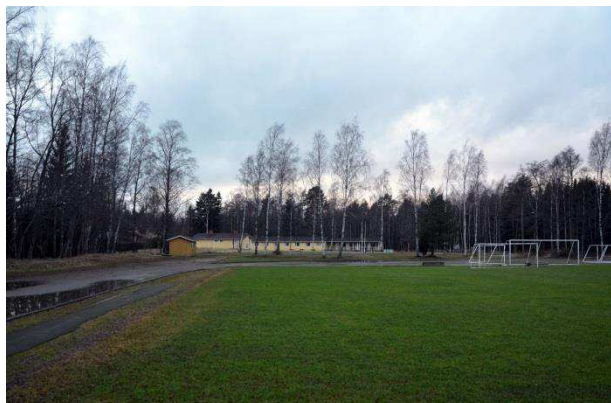
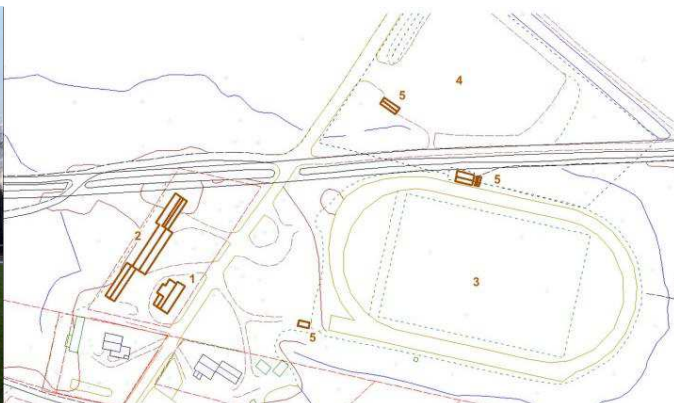
#### 4.11 Levon urheilumaja ja -kenttä

Kuva ja asemapiirros: Levontorpan rakennukset idästä, urheilukentältä kuvattuna, matala rakennusryhmä enteilee jo tulevaa 1960-lukua. Oikealla rakennukset ja tontti. Pohjakartta: Porin kaupunki. 1.huoltorakennus, sauna ja pukusuojat, 2. majoitus- ja ruokalarakennus, 3. urheilukenttä, 4. luistelukenttä, 5. kenttärakennuksia.

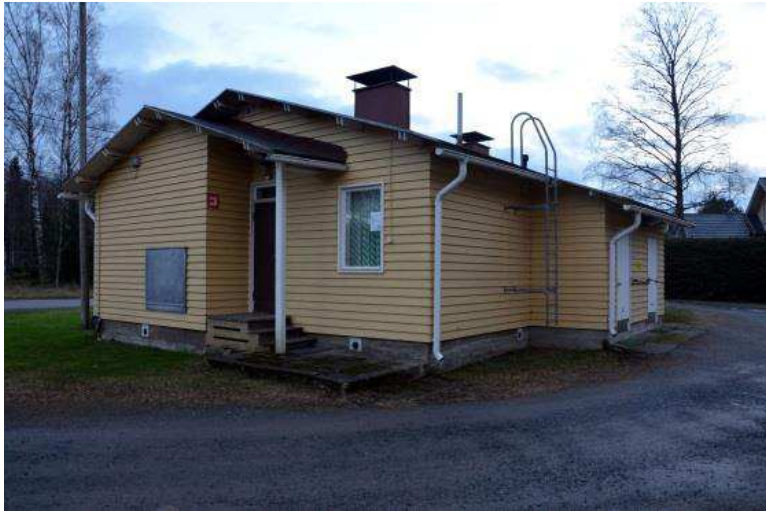
### Sauna/huoltorakennus 1955, Pentti Pajunen, wc-tilat 1984

Yksikerroksinen, pohjaltaan n. 8x16 m rakennus on rakennettu matalalle betonisokkelille. Länsijulkisivultaan porrastuva, rankorakenteinen runko on vuorattu keltaiseksi maalatulla vinovuorilaudoituksella, ikkunat ovat 1-ruutuisia pystyikkunoita, jotka on kehystetty kapealla valkoiseksi maalatulla kehyksellä. Loivapiirteinen satulakatto on katettu huovalla, avoräystäät ovat pitkät. Länsipuolen sisäänkäyntiä suojaa pilareiden kannattama pitkä kattolape. Alkuperäiset ovet ovat ruskeita, pystypaneloituja puuovia. Rakennuksessa on tiloja joissa on kaupungin aikana ollut mm. sauna, pukuhuoneet sekä keittiö/toimistotila. Sisätiloja on muuteltu 1970- ja 1980-luvulla, alkujaan rakennuksessa oli poh-

joispäässä huoneen ja keittiön käsittävä asunto. Julkisivuun liittyy ikkunamuutoksia sekä rakennuksen länsisivulla oleva pieni, 1984 rakennettu laajennus, jossa on omilla ulko-ovilla olevat wc-tilat. Samalla itäpuolen julkisivusta tukittiin yksi ikkuna. Rakennuksen ominaispiirteet ovat säilyneet kohtuullisesti, nuoremman wc-tilan jäsentely noudattaa vanhaa julkisivua. Näkyviä uudisosa wc-tilojen ovet ja syöksytorvet. Porin kaupungin Teknisen palvelukeskuksen arkistosta löytyneet rakennuksen piirustukset ovat päivätty tammikuulle 1955, suunnittelijana Pentti Pajunen, saunarakennukseksi nimetty pohja- ja julkisivupiirustus on otsikoitu "TUL urheilumaja Yyteri."

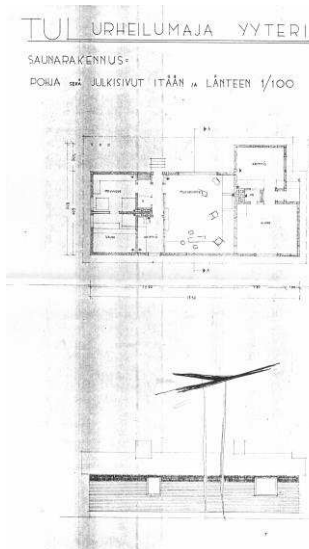
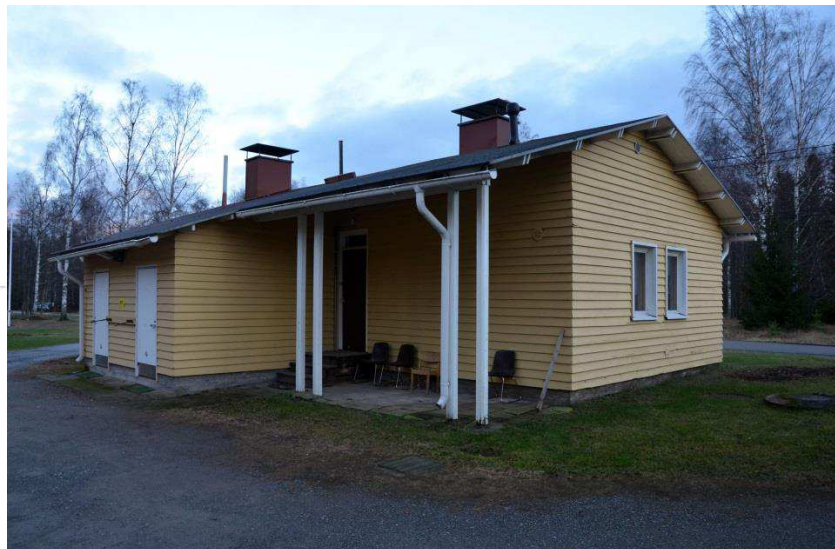
Kuvat: Saunarakennuksen alkuperäinen piirustus ja rakennus lounaasta. 1984 rakennettu wc-siipi näkyy rakennuksen vasemmassa reunassa.

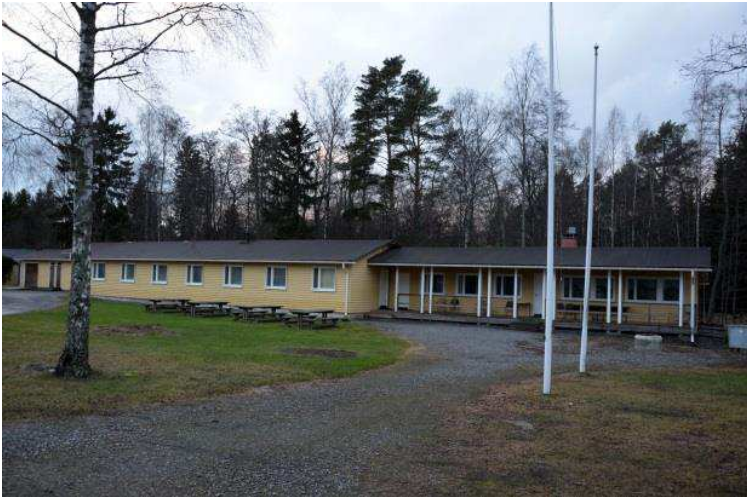
### Majoitus ja ruokailurakennus sekä vajarakennus 1950-l, laajennus painonnostotila 1991

Yksikerroksinen, pohjaltaan n. 7x60 m rakennus on rakennettu matalalle betonisokkelille. Rakennus porrastuu julkisivuiltaan kolmeen osaan, joista keskimäinen on ulkoneva. Rankorakenteinen runko on vuorattu vaaleankeltaiseksi maalatulla vinovuorilaudoituksella, ikkunat ovat 1-ruutuisia tuuletusikkunalla varustettuja vaakaikkunoita, jotka on kehystetty kapealla, valkoiseksi maalatulla kehyksellä. Loivapiirteinen satulakatto on katettu huovalla, avoräystäät ovat pitkät. Pohjoispään siipeen, ruokala/keittiöosaan kuuluu siiven mittainen, rakennuksen katon suojaama terassi. Keskimäisessä osassa on keskikäytävällä varustettuja majoitustiloja. Eteläpään siipi oli alkujaan vain

erillinen, todennäköisesti huoltorakennuksen kanssa samaan aikaan rakennettu varastoosa, joka yhdistettiin 1991 painonnostoon tarkoitetulla uudisrakennuksella majoitus-siipeen. Rakennus sai tällöin nykyisen yhtenäisen, symmetrisen asun. Vuonna 1998 eteläpään vajaosa muutettiin konesuojaksi. Rakennuksen alkuperäiset ovet ovat ruskeita, pystypaneloituja puuovia. Sisätiloissa on säilynyt ajalle tyypillisiä yksityiskohtia, joita ovat lakatut vaneriovet sekä kapea puupanelointi, jota on käytetty huoneiden seinissä ja sisäkatoissa. Kalusteet ovat pääosin uudempia. Rakennuksessa on 56 hengen majoitustilat, keittiö, ruokala, sauna, takkahuone, painonnostosali, sekä huolto- ja varastotiloja. Rakennus on säilynyt julkisivuiltaan kohtuullisesti, uudempia osia edustavat ulko-ovet, ikkunat, ulkolamput, terassin aita ja syöksytorvet. Rakennuksen aikaisempi väri on ollut tummemman keltainen. Rakennuksen alkuperäisiä piirustuksia ei löytynyt, todennäköisesti rakennus on rakennettu samoihin aikoihin kuin huoltorakennus (TUL urheilumaja).

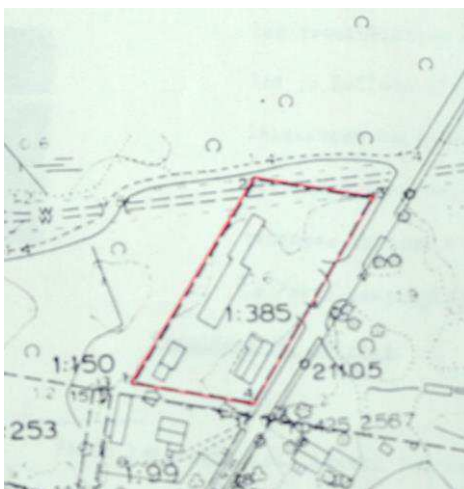
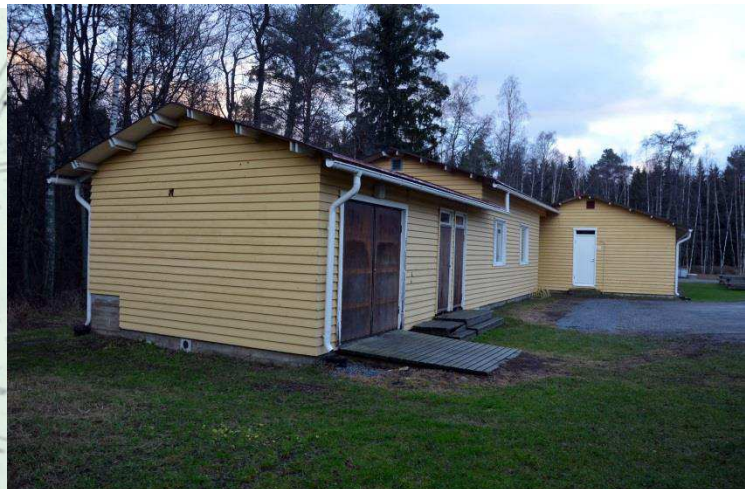
Kuva: Vasemmalla kaavakartta v. 1984, jossa rakennukset ovat vielä erillisiä. Oikealla on eteläpäätyä, entisen vajarakennuksen kattotuolien päät viittaavat siihen että se olisi rakennettu viereisen sauna/huoltorakennuksen kanssa samaan aikaan. Vajarakennus ja kuvassa taustalla näkyvä majoitussiipi yhdistettiin 1991 painonnostotilalla, joka näkyy kuvassa korkeampana osana. Vuonna 1998 eteläpääty muutettiin konesuojaksi parioviineen.

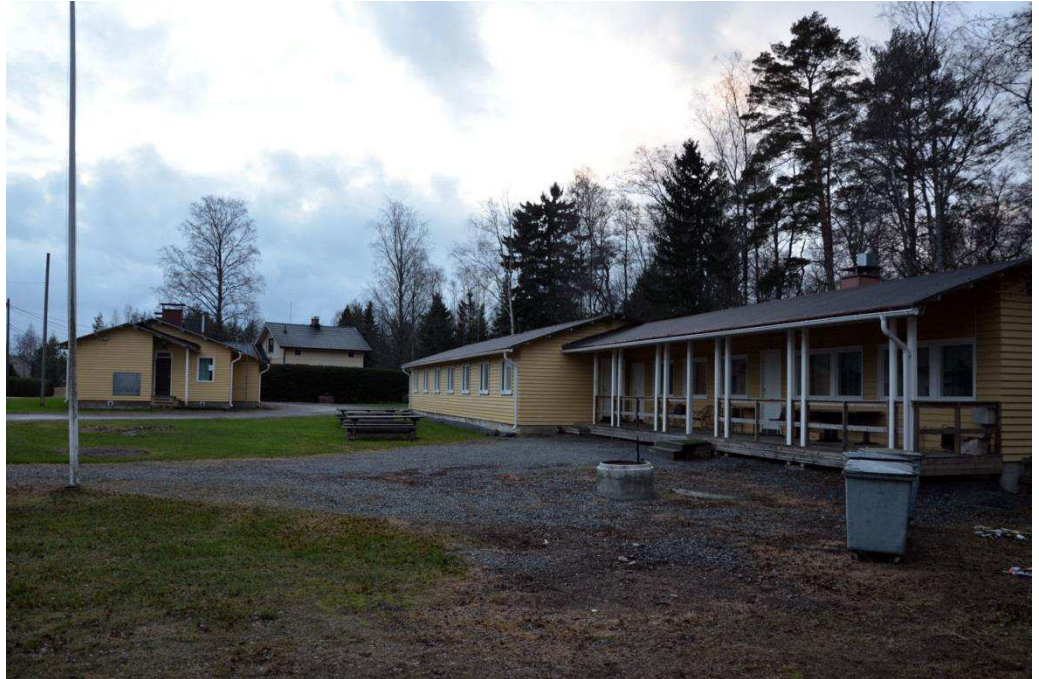
**Urheilukenttä:** Juoksuradat ovat alkuperäisessä kunnossa, hiekkapintaiset ja matalilla puurakenteilla rajatut. Pallokentän perustusrakenteita on kunnostettu. Kentän laidoilla, matalien vallien yhteydessä on kaksi vanhaa betoni- ja puurakenteista penkkiä.

Kuva: Urheilurakennukset koillisesta kuvattuna
