Tämä maisemaselvitys on laadittu Porin kaupungin tulvasuojeluhanketta varten. Selvityskohteina ovat olleet Kokemäenjoen ranta-alueet, joille on suunniteltu tulvapenkereitä tai läjitysalueita

Maisemaselvityksen tarkoituksena oli selvittää kohdealueiden maiseman luonnetta, erityispiirteitä, arvoja ja ongelmia. Selvitystä varten koottiin olemassa olevat lähtötiedot ja maastokäynti tehtiin elokuussa 2007. Maisemaselvityksen ovat tehneet maisema-arkkitehdit Kaija Uusitalo ja Sirpa Mäkilä Pöyry Environment Oy:stä.

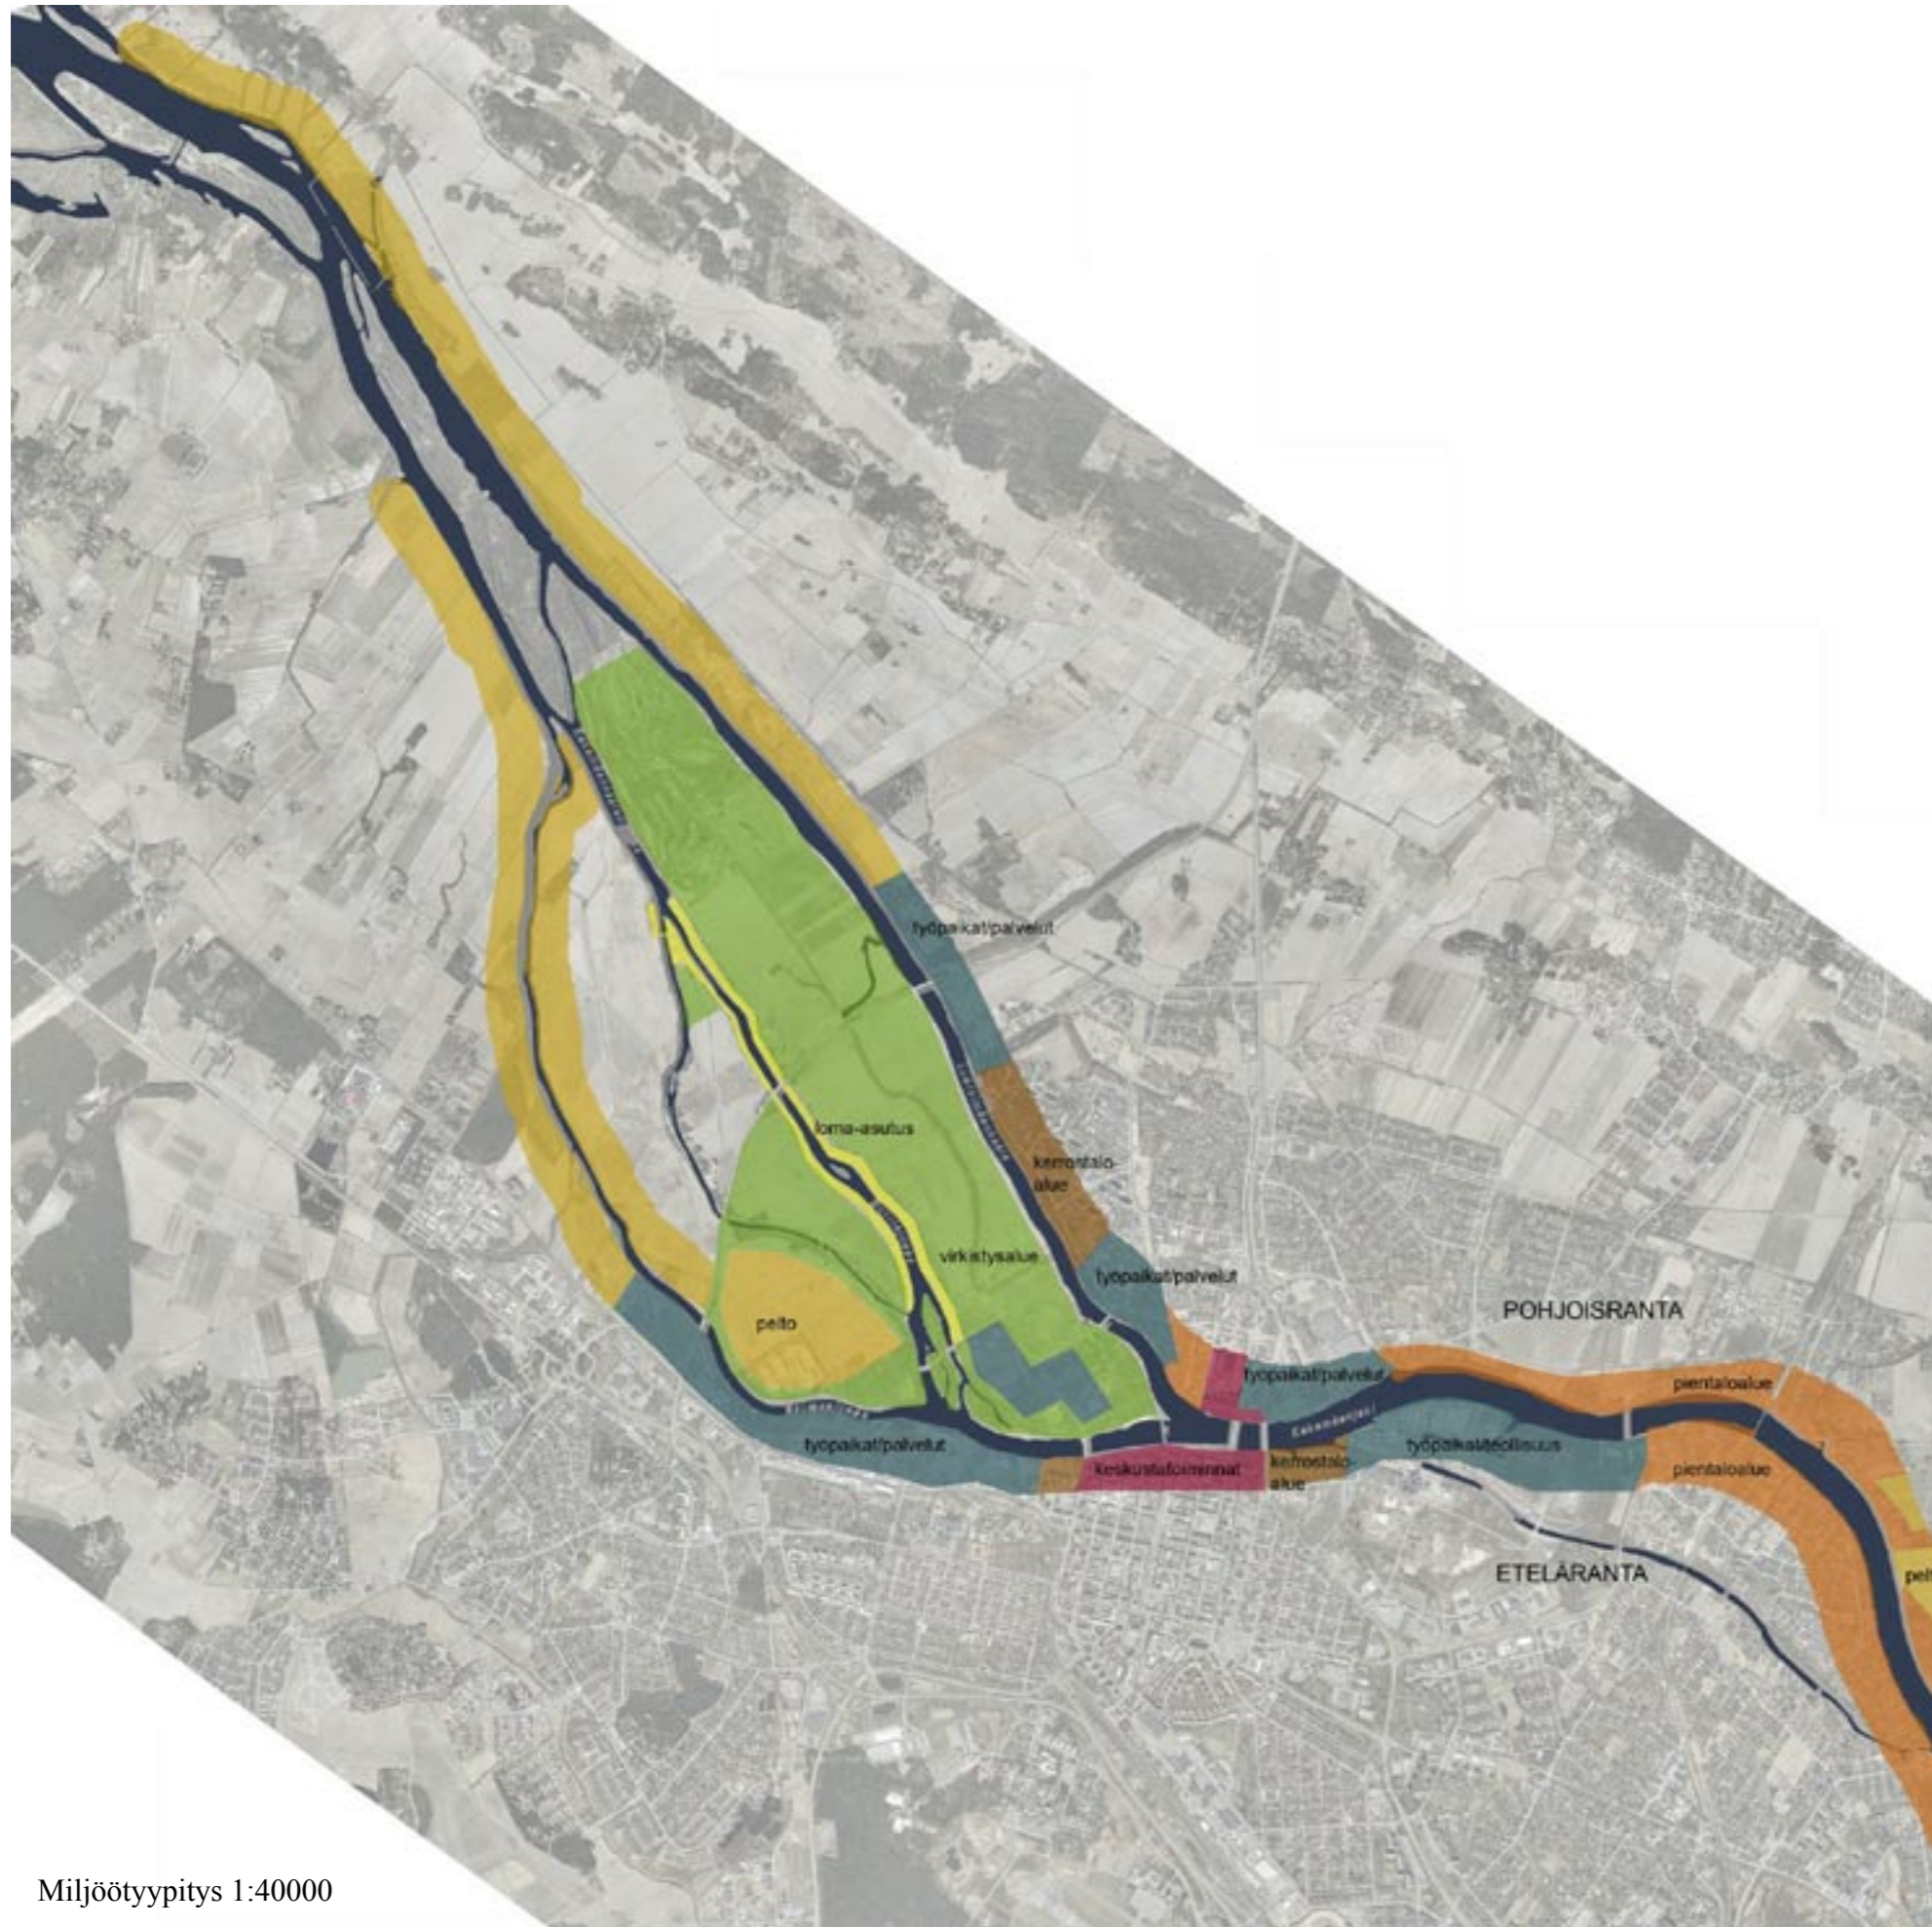
Miljööttyypitys 1:40000

Kokemäenjoen ranta-alueiden tärkeimmät miljööttyypit ovat pientaloalue, kerrostaloalue, työpaikka-/teollisuusalue, keskustatoimintojen alue, maa- ja metsätalousalue, loma-asutusalue sekä laajemmat virkistysaluekokonaisuudet. Kyseinen miljööttyypitys on pelkistys rantojen maankäytöstä, ja kullekin alueelle annettu miljööttyyppi kuvaa ko. alueen yleisintä maankäyttömuotoa.

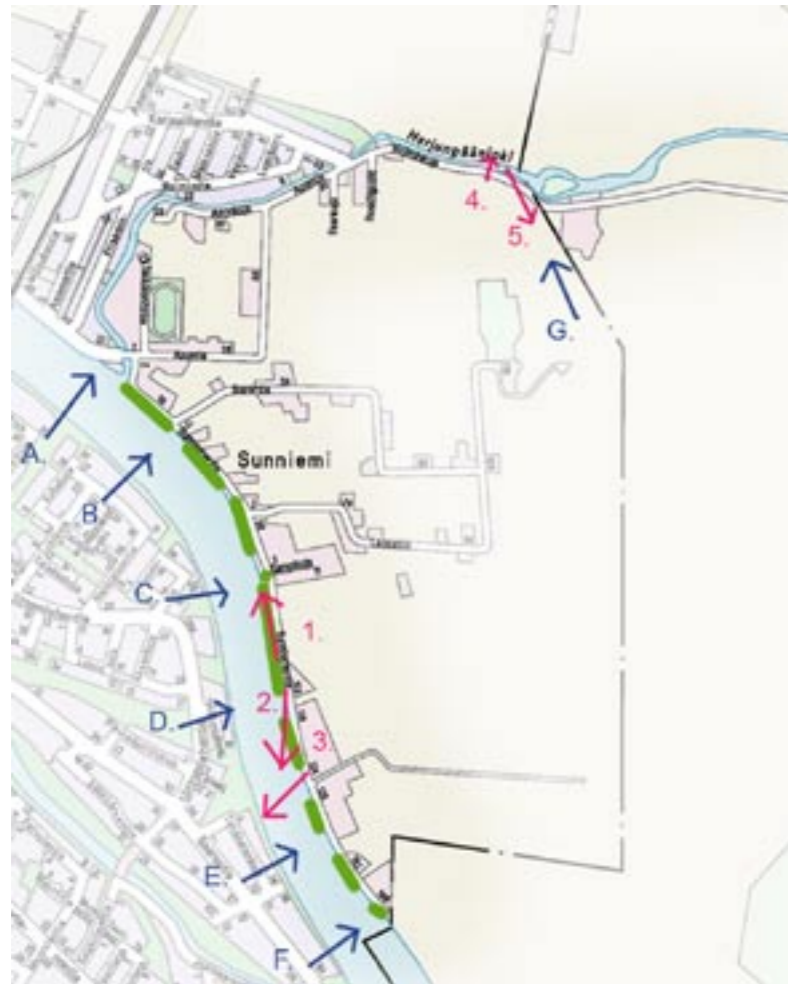
Osa-alue 2: Pohjoisrannan haja-asutusalue ja viljelysmaisema, 1:20000.
Vaaleanvihreä rantaviiva kuvaa osittain istutettua rantakasvillisuutta

Tarkastelualue sijaitsee Kokemäenjoen pohjoisrannalla ja muodostuu pientalovaltaisesta haja-asutusalueesta, joka rajautuu idässä Harjunpäänjoen valtakunnallisesti arvokkaaseen kulttuurimaisemaan. Asuinrakennusten ja rannan välissä kulkee hiekkatie. Rakennusten ikäjakauma on vaihteleva. Rannassa on runsaasti yksityisiä laitureita ja venepaikkoja. Tarkastelualue kattaa myös suunnitellun Harjunpäänjoen ohitusuoman sijoitusalueen, joka tällä hetkellä on avointa viljelysmaisemaa

Aivan pohjoisimpia osia lukuun ottamatta tarkastelualueella ei ole rakennettua pengertä. Rantakasvillisuus vaihtelee tiivistä luonnonkasvillisuudesta istutettuihin puuriveihin. Puusto on varttunutta ja kasvillisuuden yleisilme on hyvin vihreä ja puoliavoin.

Tarkastelualueelta avautuu näkymät vastarannan pientaloalueelle, jota rytmittää puoliavoin rantakasvillisuus. Etelärannalta katsottuna tarkastelualueen rantaviiva on puoliavoin ja vehmas: rantakasvillisuuden lomasta näkyvät asuinrakennukset, tie ja paikoin myös taustalla avautuva viljelysmaisema.
