# Porin rautatieasema

RAKENNUSHISTORIASELVITYS

**PORIN RAUTATIEASEMAN RAKENNUSHISTORIASELVITYS  
2015**

Tilaaja: VR-Yhtymä Oy, Kiinteistöyksikkö  
Tekijä: Niina Uusi-Seppä  
Päiväys: 18.12.2015

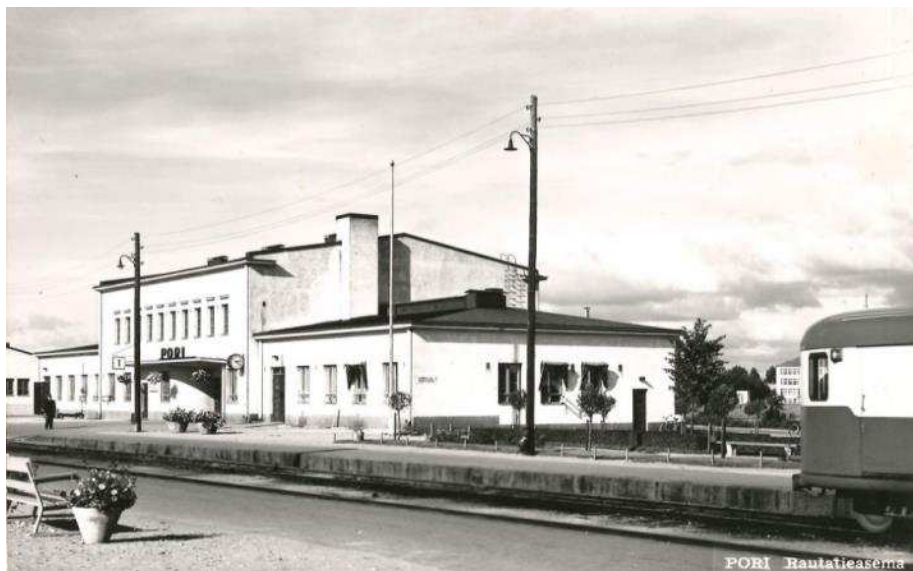
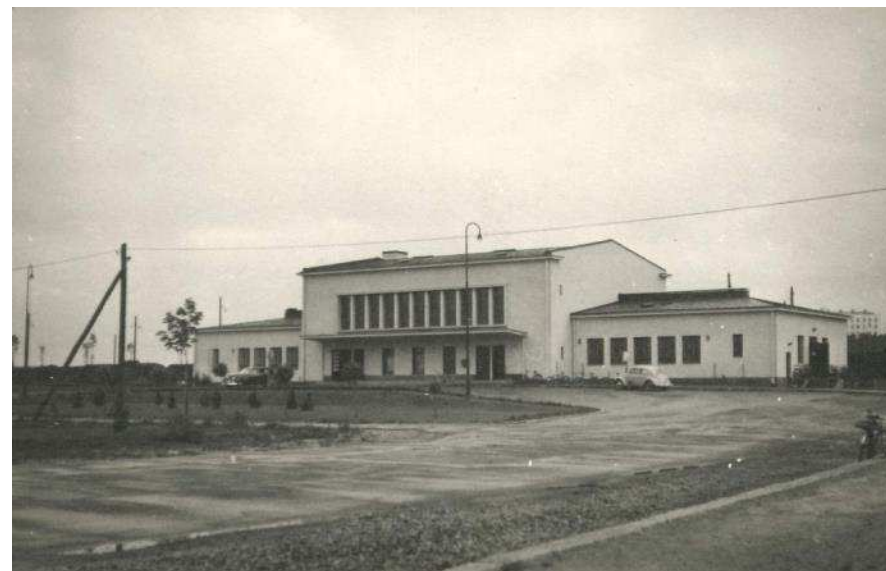
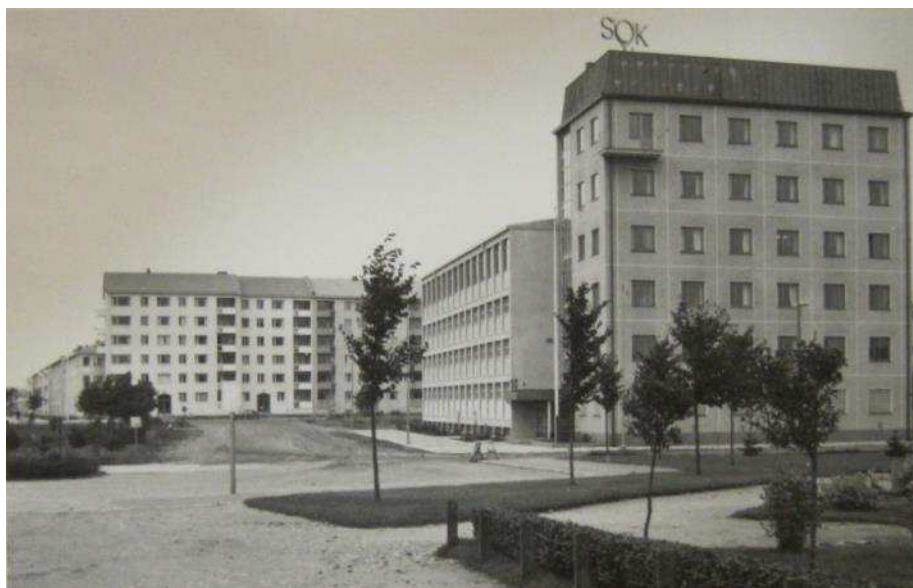
Ratapiha on koristeltu ruukkuistutuksin. Puistoa reunustaa pensasaita ja puiston reunassa on ollut rivi penkkejä. Kuva 1950-luvun lopusta tai 1960-luvun alusta.

Aseman edustalla olevaan puistikkoon on istutettu keskelle havupuita. Puistikkoon ympäri pensasaita. Asema-aukio ajoväylälineen on muotoutunut suunnilleen nykyiseen asuunsa jo 1950-luvun lopulla.

Rautatiepuiston hyvä hoito näkyy mm. huolellisessa käytävien rajauksessa. Vasemmassa laidassa näkyy asema-aukion istutuksia. Oikealla nyt jo purettu, asema-aukiota reunustanut SOK:n konttori-, varasto- ja asuinrakennus. Kuva 1960-luvulta.

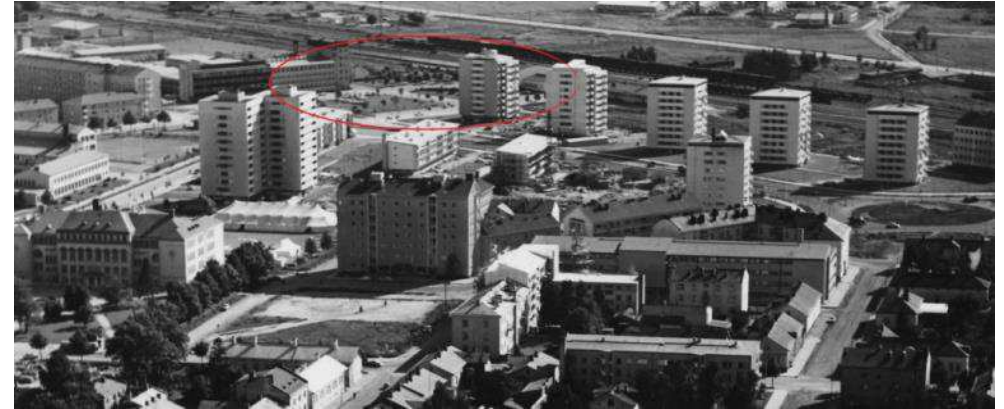
Asemapiirros vuodelta 1972.

- 1 Asemapuisto, jossa ratavartijan talo ja käymälärakennus
- 2 Aseman eduspuisto
- 3 Asema-aukio

- A Rautatieasema
- B Pikatavara-asema
- C Ratavartijan talo (purettu)
- D Käymälä (purettu)
- E Huoltorakennus (purettu)

Porttaali-tunnelin paikka merkitty punaisella

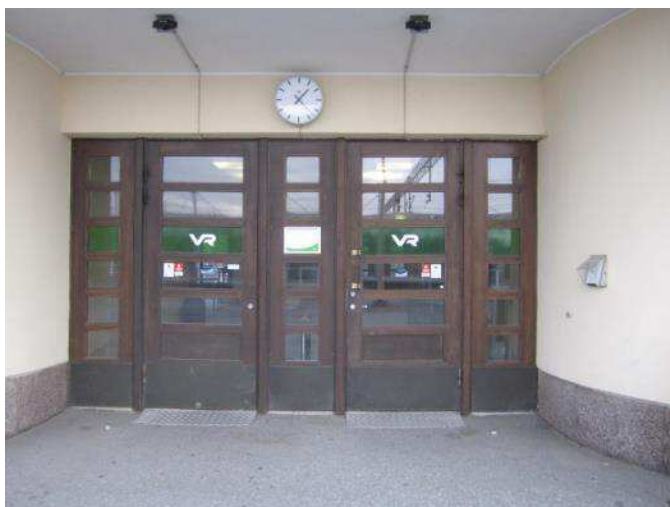
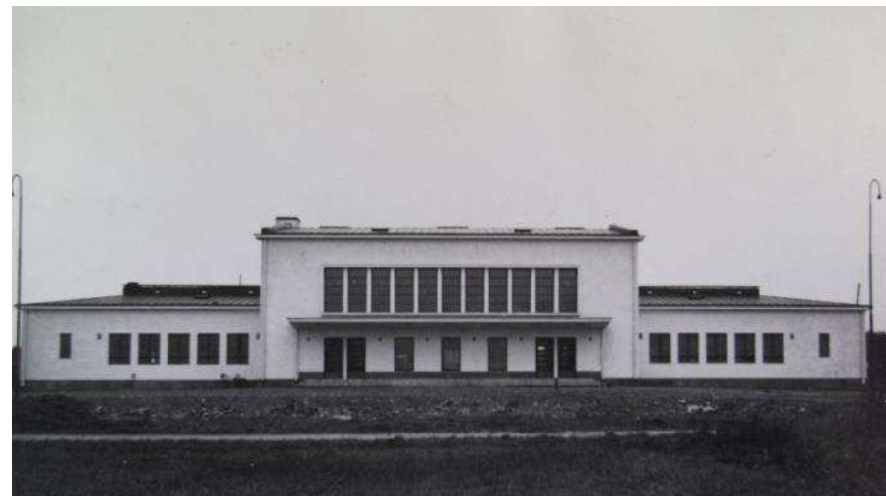
Asema juuri valmistuneena 1937–1938 kaupungin puolelta ja radalta kuvattuna. Pääjulkisivu on säilynyt ennallaan. Kuvat: Suomen Rautatiemuseo

Rakennuksen keskiosassa on kaupungin keskustan puolella korkea asemahalli ja radan puolella matalampia toimistotiloja, joiden yläpuolella myös toisessa kerroksessa on huoneita. Keskushalliin johtaa kaupungin puolelta kahdet pariovet leveän lippakatoksen alta. Sisäänkäynnin edessä on leveät graniittiportaatt.

Radan puoleinen sisäänkäynti on syvennyksessä, josta johtaa yksi ovi sisälle ja toinen ulos. Ovien päällä on lippakatos, joka ulottuu myös hieman erillään olevan, toiseen kerrokseen johtavaan porrashuoneeseen vievän oven päälle. Katoksen päälle on rautalevystä tehdyillä kirjaimilla kirjoitettu teksti PORI. Ratapihan puolelta oli lisäksi pariovilla varustettu sisäänkäynti rakennuksen luoteispäässä olevaan akkumulaattorivaunu-huoneeseen ja kaakkoispäässä olevaan postivaunu-huoneeseen. Akkumulaattorihuoneen ovi on myöhemmin korvattu ikkunalla ja postivaunu-huoneen ovi on vaihtanut paikkaa yhden ikkunan kanssa.

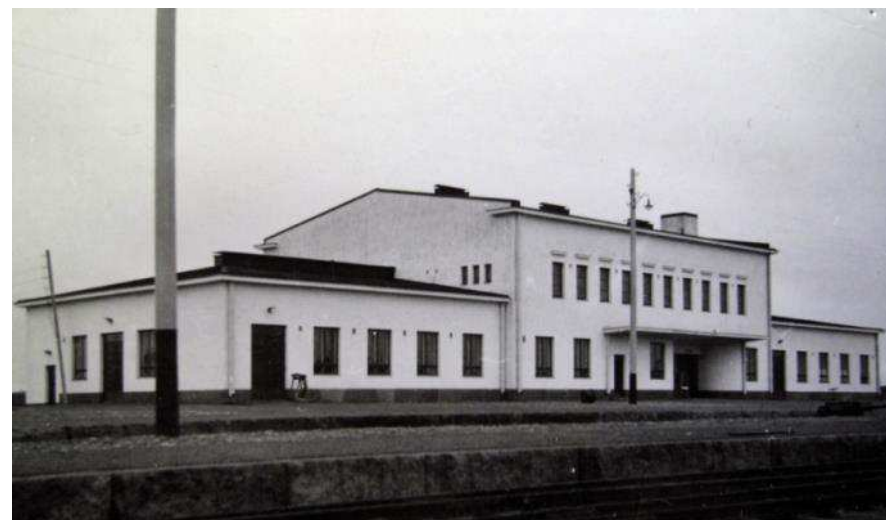
Ratapihan puolella luoteispäässä ollut sisäänkäynti akkumulaattorihuoneeseen on myöhemmin korvattu ikkunalla ja postivaunu-huoneen ovi on siirretty lähemmäksi kaakkoispäätä.

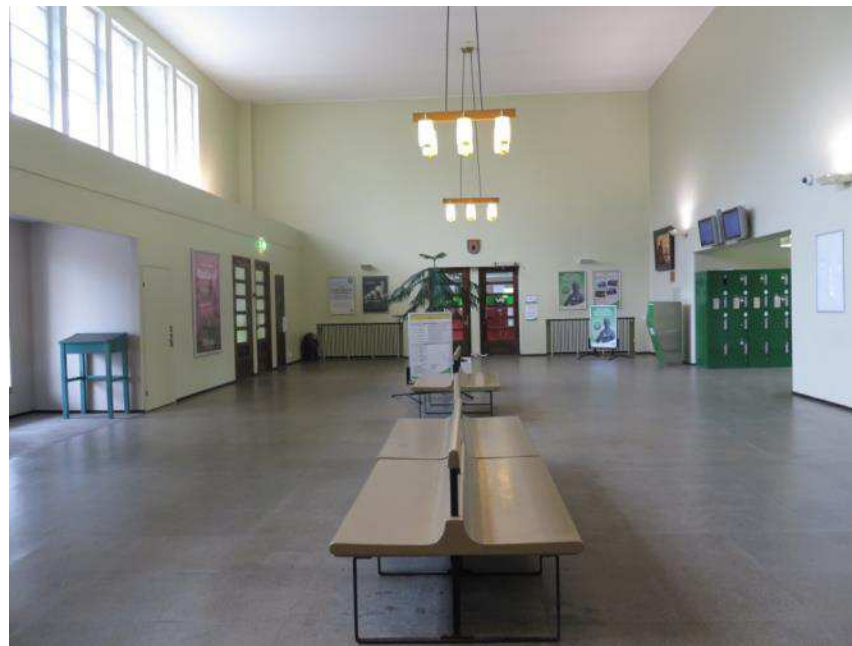
Asemahalli on säilyttänyt sisätiloista parhaiten vanhan asunsa. Kuva: Liisa Nummelin.

Asemahallissa on alkuperäinen duromit-laattalattia ja rapatut seinät. Alkuperäiset, ovet, penkit ja patterit syvennyksissään sekä Paavo Tynellin 1950-luvun valaisimet luovat vielä vanhaa tunnelmaa. Lippuluukut ja tavarasäilytyksen luukku on suljettu lasitiilillä. Entisen kahvikioskin kohdalla on nyt syvennys, jossa on virvoitusjuoma- ja makeisautomaatti. Naisten wc on muutettu inva-wc:ksi. Laiturille johtavassa käytävässä on matkatavarasäilytyskaapit. Ovien välissä on kaide ja lattiasa jälki sulkuporttirakenteesta.

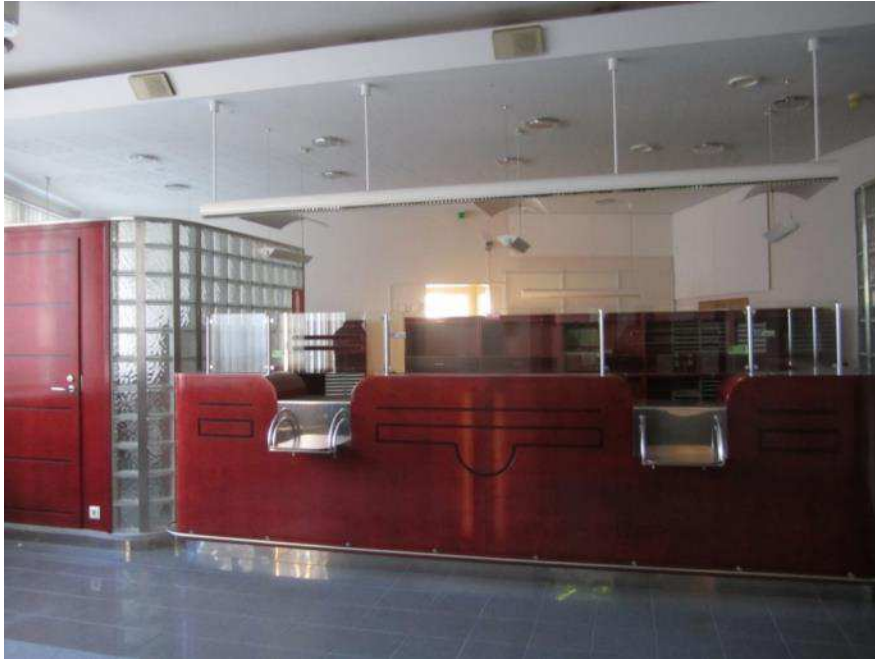
**Entinen ravintola on muuttunut täysin, kun sinne on tehty lipputoimisto.**

Vuonna 1993 entisen ravintolan paikalle toteutetussa lipputoimis-  
tossa on uusi laattalattia, rapatut seinät ja katto. Huonetta kiertää kapea jalkalista. Nurkassa on pieni, puinen kassakaappi. Vinottain huoneen poikki kulkee mahonginvärinen lippukassa ja lasitiiliseinä. Henkilökunnan puolella on korotettu lattia ja siinä linoleumimatto. Gyproc-levyistä tehty katto on laskettu. Lipputoimiston takana on sosiaali-tiloja, jotka on tehty entisen keittiön tilalle uusia väliseiniä rakentamalla. Lattiassa on muovitai linoleumimatto ja kapeat jalkalistat. Ulkoseinät ja katto on rapattu. Sisäikkunat ja lämpöpatterit ovat alkuperäiset.

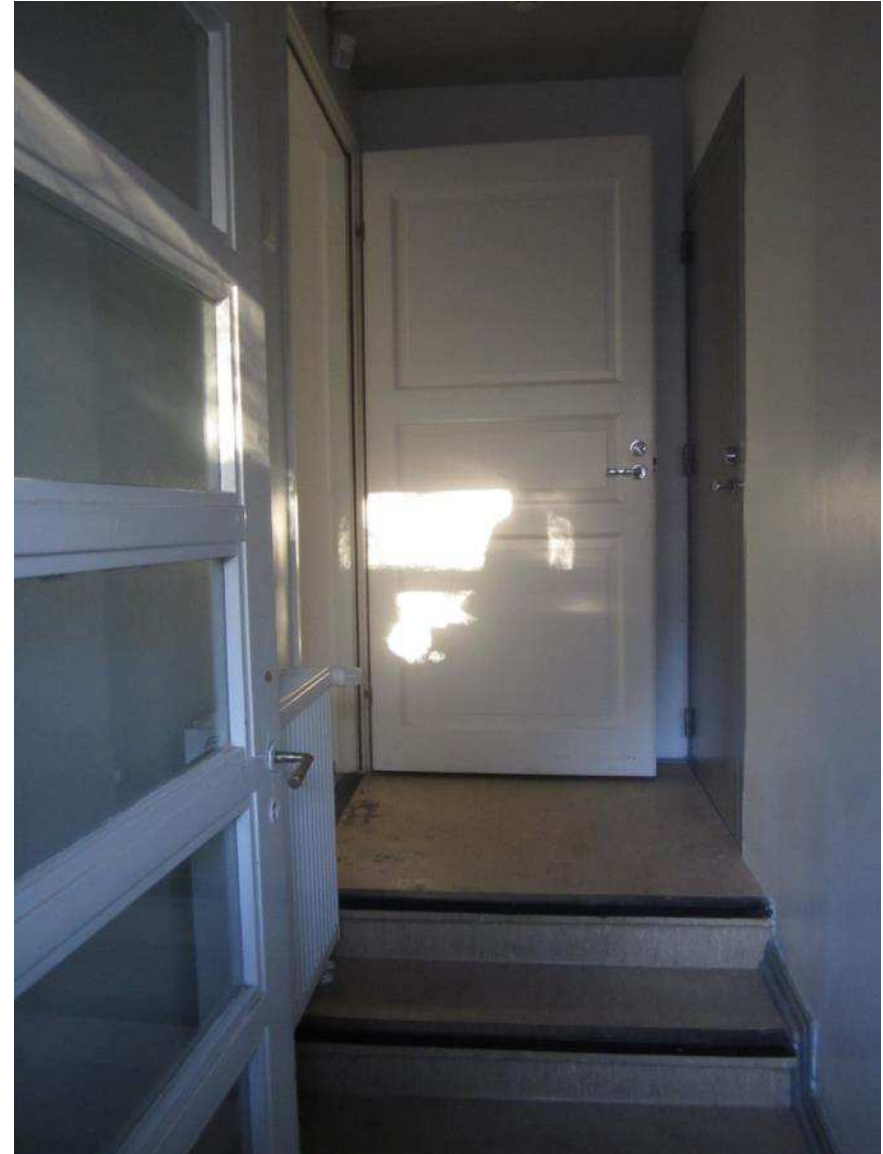
**Kaakkoispäädyn eteinen. Lasitettu ovi on alkuperäinen.**

Kaakkoispäädyssä sijaitsevaan ulkoeteiseen johtaa uusi väliovi. Eteisen lattiassa on vanha matto ja vanhat profiloidut listat. Tuulikaappiin johtava lasitettu ovi on alkuperäinen. Tuulikaapin lattiassa on kivilaatat, seinät ja katto on rapattu. Ulko-ovi on uusi teräsovi, mutta kellarin ovi on alkuperäinen. Porrashuoneissa on säilynyt asemahallin ohella parhaiten alkuperäisiä rakennusosia ja pintoja.

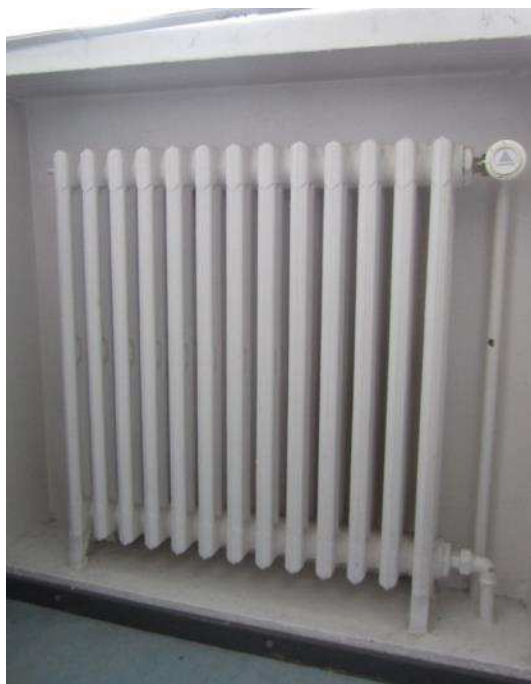
Alkuperäiset pylväsradiaattorit ovat säilyneet muutamissa huoneissa.

Asemalaiturilta kaakkoispäädyn sähkömiesten huoneeseen sisään tultaessa eteisessä on uudehko laattalattia. Seinät ja katto on rapattu ja kaikki eteisestä avautuvat ovet ovat alkuperäisiä. Myös vessassa on alkuperäiset ovet. Sähköasentajien huoneessa on lattiassa matto, seinät ja katto on rapattu. Patterit ovat alkuperäiset, mutta väliovet uusia.

Entinen naistenhuone on jaettu kevyellä väliseinällä, pinnat on uusittu. Asemalaiturin puolella olevan pienen huoneen ja eteisen välinen ovi ja ovilistat ovat alkuperäiset ja ulkoseinällä on syvennyksessä alkuperäinen patteri.

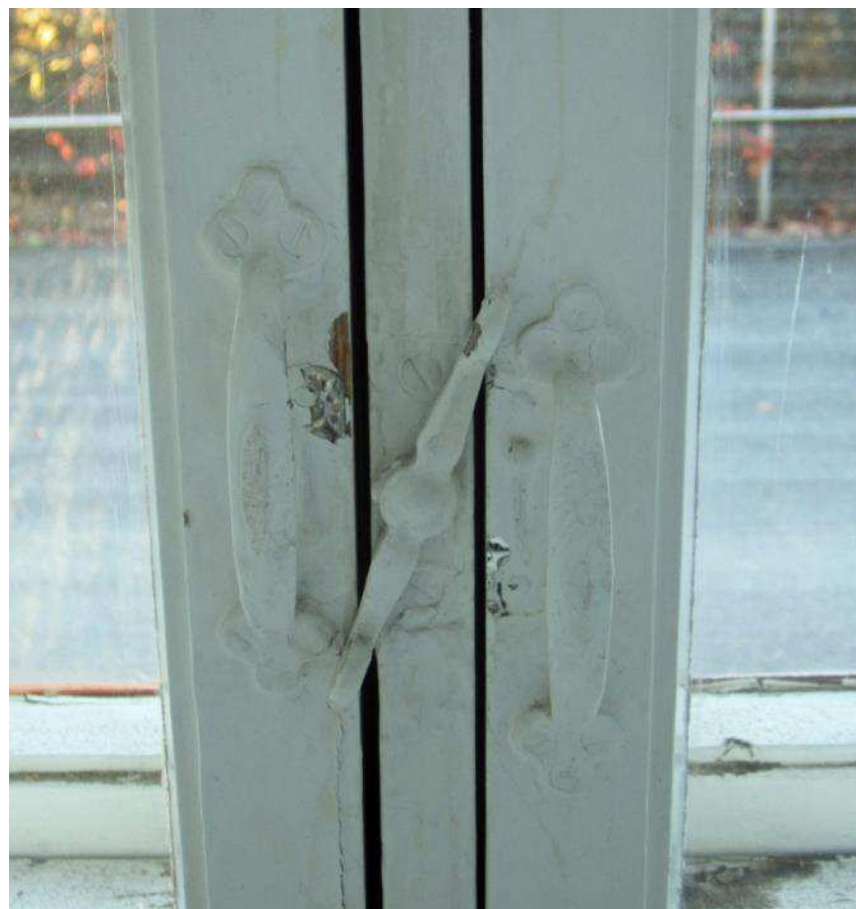
Kaakkoispäässä sisäikkunoissa on säilytetty alkuperäiset vetimet. Luoteispäädyn toimistohuoneissa ne on uusittu.

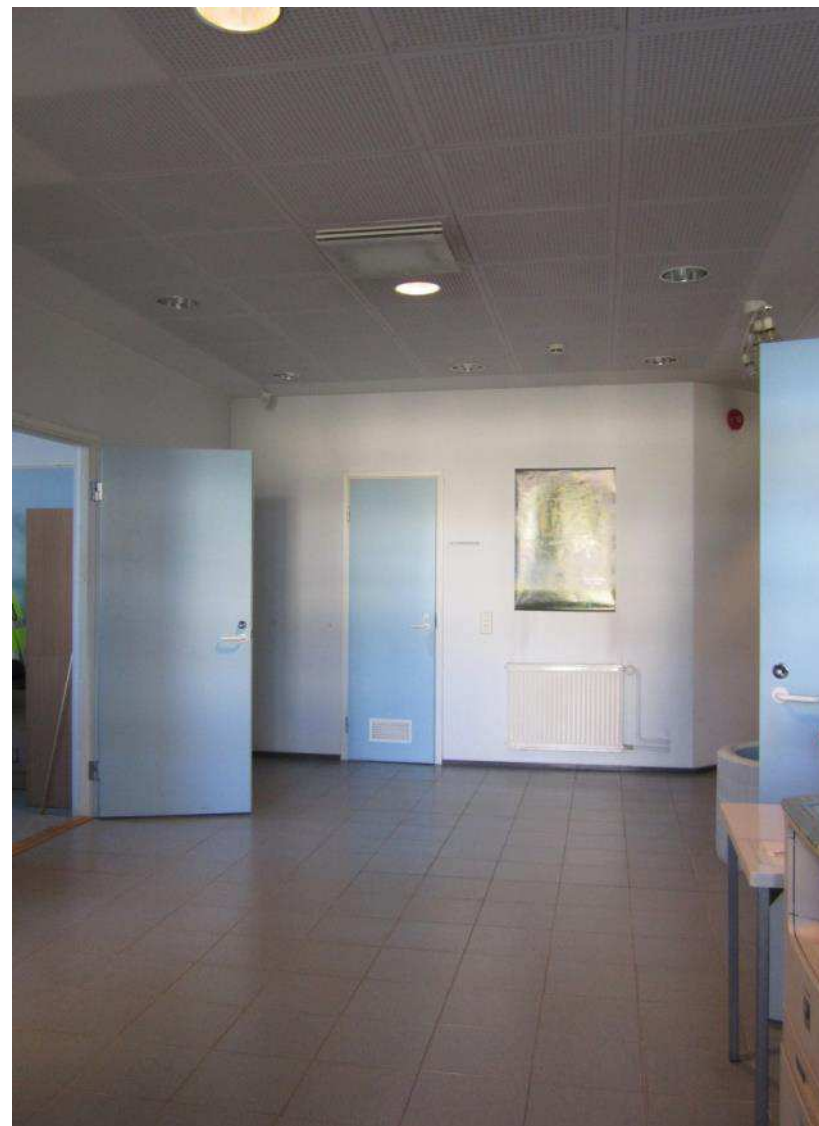
Luoteispäädyn aula, entinen tavaratila on rakennettu kokonaan uudelleen.

Luoteispäädyn toimistosiipeen pääsee myös aulan luoteisnurkasta, jonne on tehty uusi oviaukko 1970-luvulla. Paikalle siirrettiin vanha ovi toisesta aukosta. Luoteispäädyn toimistotilat on muutettu moneen kertaan: Väliseiniä on purettu ja rakennettu, wc-tilat siirretty uuteen paikkaan, patterit ja kaikki pinnat uusittu. Lasketut katot ovat Gyproc-levyä, seinissä on lasikuitukangas, lattioissa muovi- tai linoleumimatot. Kaikki ovet on uusittu.

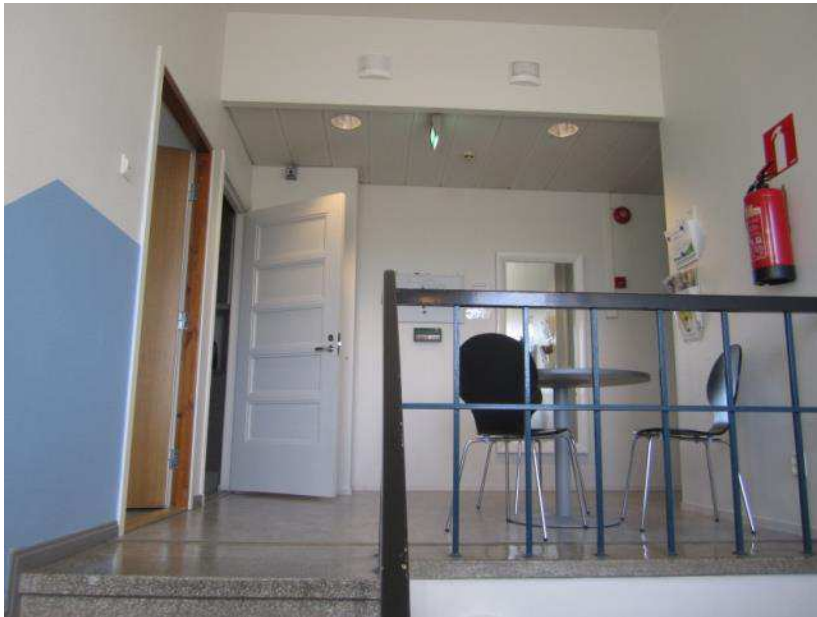
Toisen kerroksen porrastasanne.

Ratapihan puolelta pääsee porrashuoneeseen, josta johtaa portaat toiseen kerrokseen. Porrashuoneessa on mosaiikkibetonilattia ja -portaat. Seinissä on lasikuitukangas ja väliovent on uusittu. Portaati ovat säilyneet alkuperäisessä asussaan.

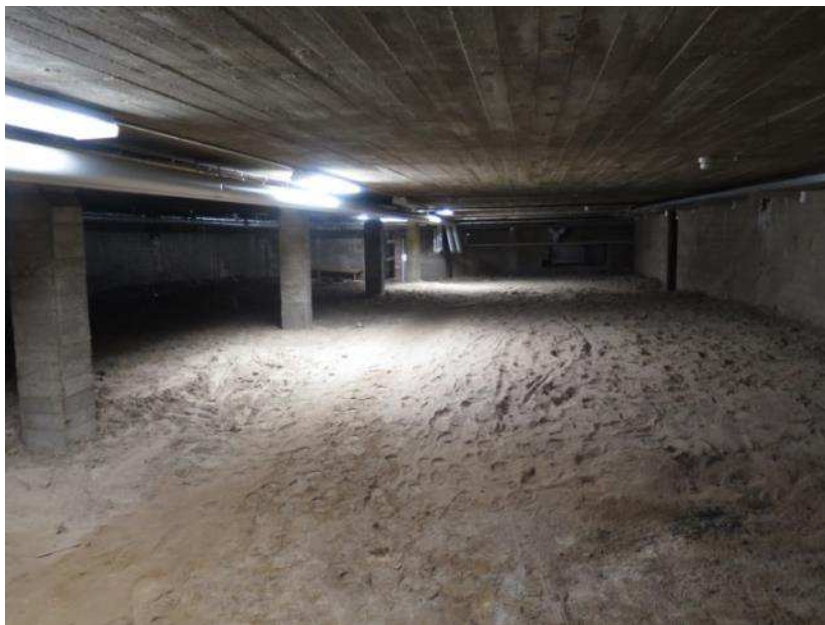
Kellarin keskiosassa on maalattia.

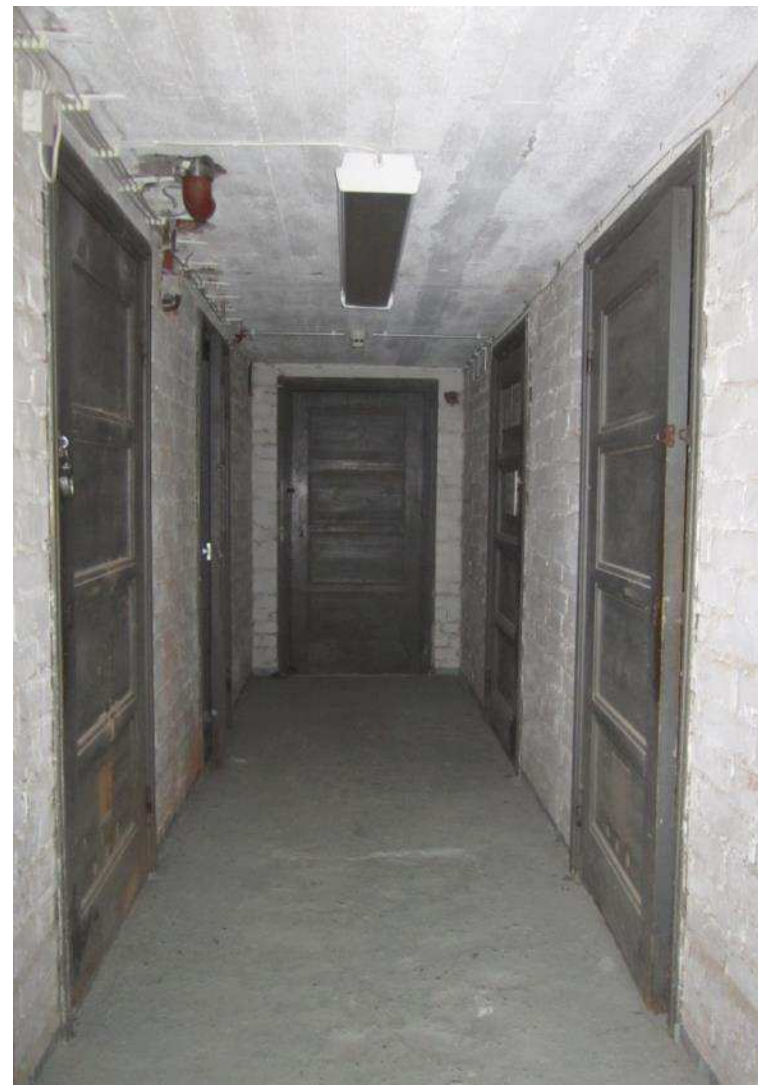
Kaakkoispään ruokakellari ovieneen on säilynyt hyvin.

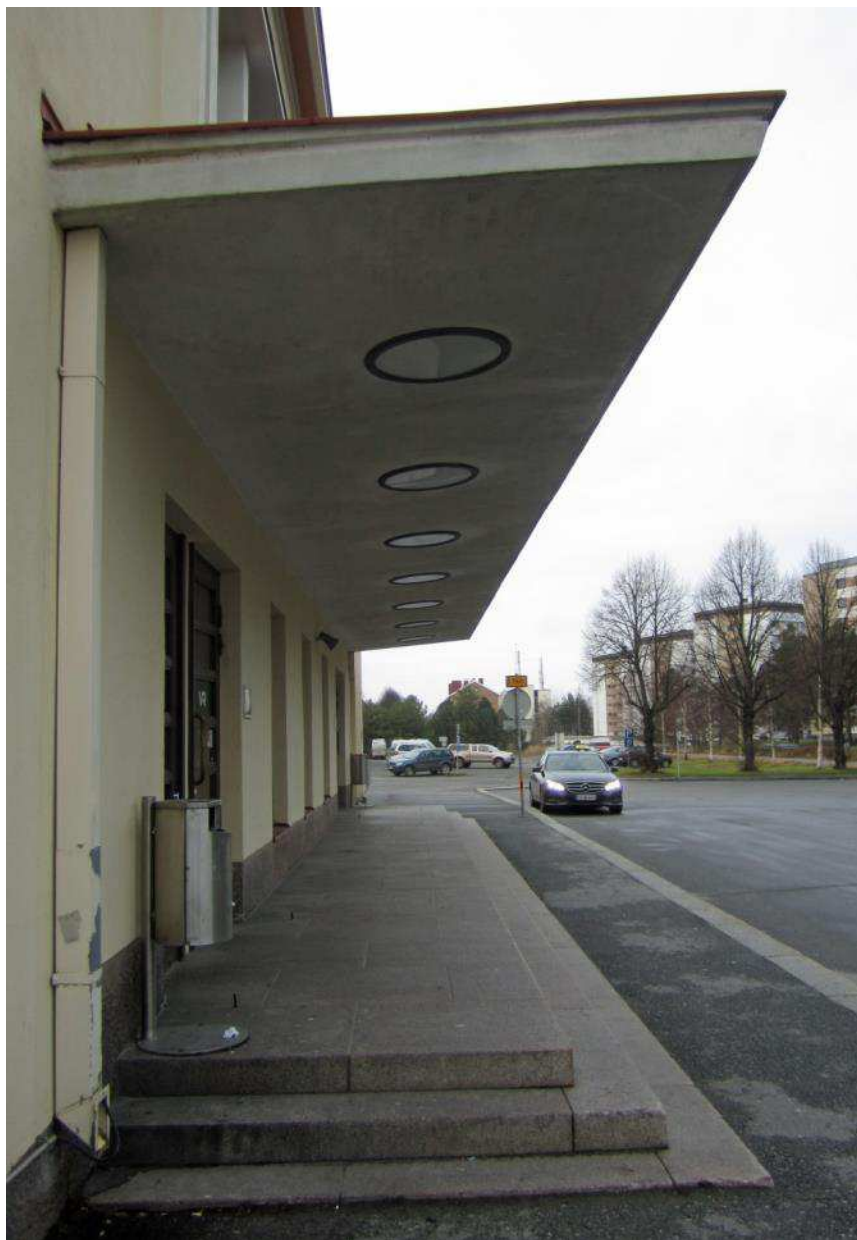
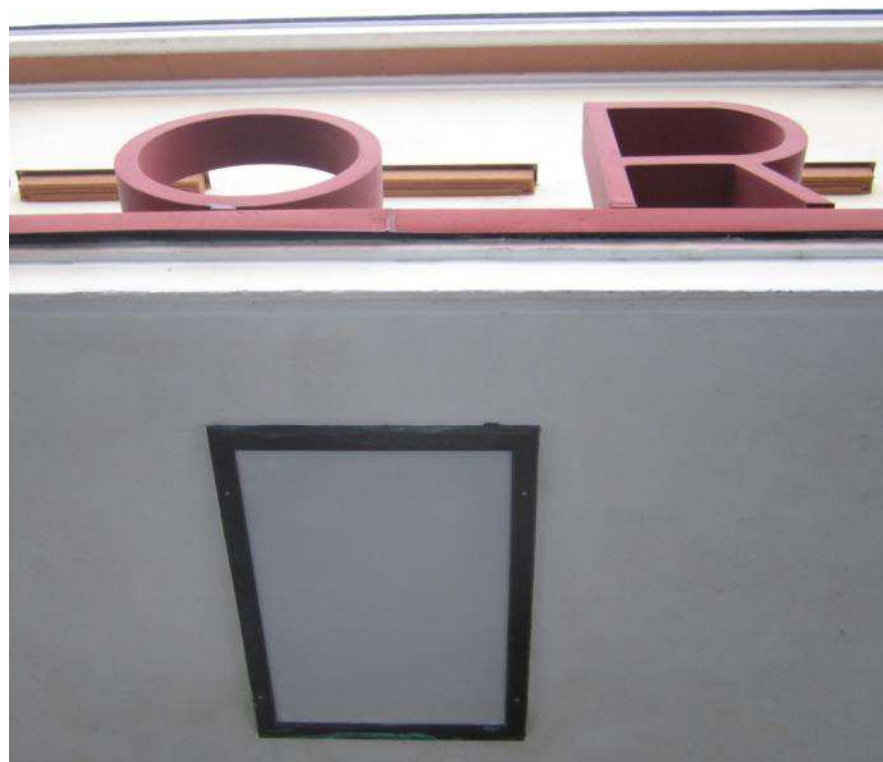
Lippakatosten valaisimet ovat säilyneet alkuperäisen suunnitelman mukaisina. Keskustan puoleisen sisäänkäynnin katoksessa on 7 pyöreää valaisinta. Myös graniittiportaat ovat alkuperäiset. Radan puoleisessa katoksessa on 5 nelikulmaista valaisinta. Yläkuvas-  
sa näkyy hyvin aseman ulkoväritys.

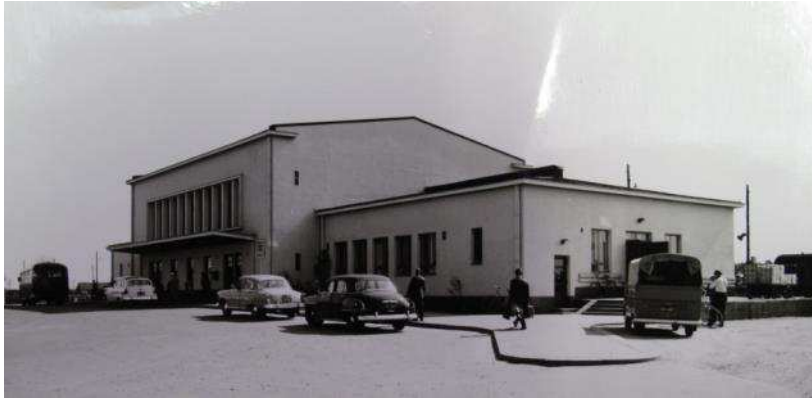
Porin rautatieaseman pääjulkisivu kuvattuna todennäköisesti 1960-luvun lopulla. Kuva: Suomen Rautatiemuseo.

Lippakatoksissa oli valmistumisvaiheessa katteena kaksinkertainen bitumihuopa asfalt-  
tisivelyllä. PORI-tekstin kirjaimet oli alun perin maalattu kiiltomaalilla etupuolelta mus-  
taksi ja sivuilta vaaleanvihertäväksi. Muuta tietoa alkuperäisestä värityksestä ei ole.

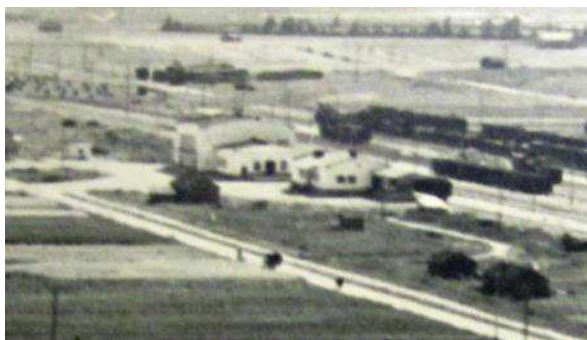
Asemarakennuksen viereen valmistui pikatavara-asema vuonna 1938. Tyyllillisesti se edustaa samaa siirtymävaihetta klassismista funktionalismiin kuin asemarakennuskin omaten kuitenkin enemmän klassistisia piirteitä kuten pieniruutuiset ikkunat. Pikatavara-asema on tiilirakenteinen, rapattu ja katettu konesaumattulla peltikatteella. Rakennuksen kaakkoispäädystä nousee portaat asemalaiturille. Päädyssä on 5 samanlaista korkeaa ikkunaa kuin asemarakennuksen ensimmäisessä kerroksessa. Väritys mukaili alun perin aseman väritystä, mutta on myöhemmin muuttunut.

Alkuperäisiä piirustuksia ei löytynyt ja tavara-asemasta on luonnollisesti valokuvakin vähemmän kuin asemarakennuksesta. Olemassa olevista kuvista päätellen makasiini rakennettiin ensin lyhyemmäksi, mutta jatkettiin nykyiseen mittaan pian sodan jälkeen. Vuoden 1975 muutospirustukset on tehty joulukuulle 1947 päivättyjen laajennuspiirustusten päälle.

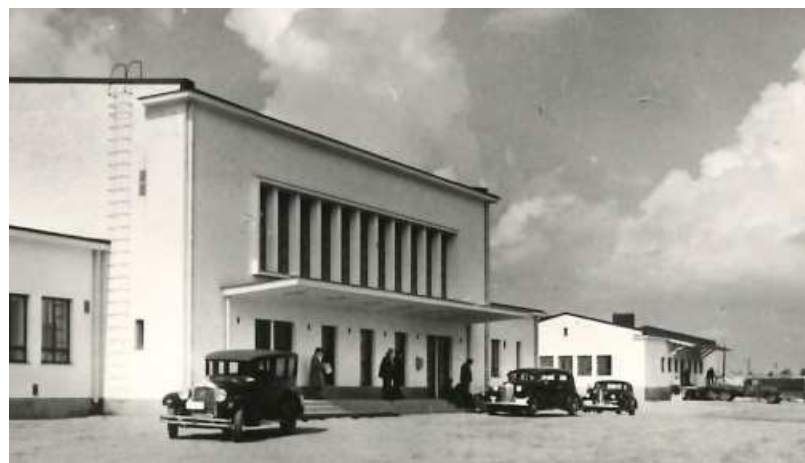
Pikatavara-asema vuoden 1938 asussa. Kuvat: Satakunnan Museo

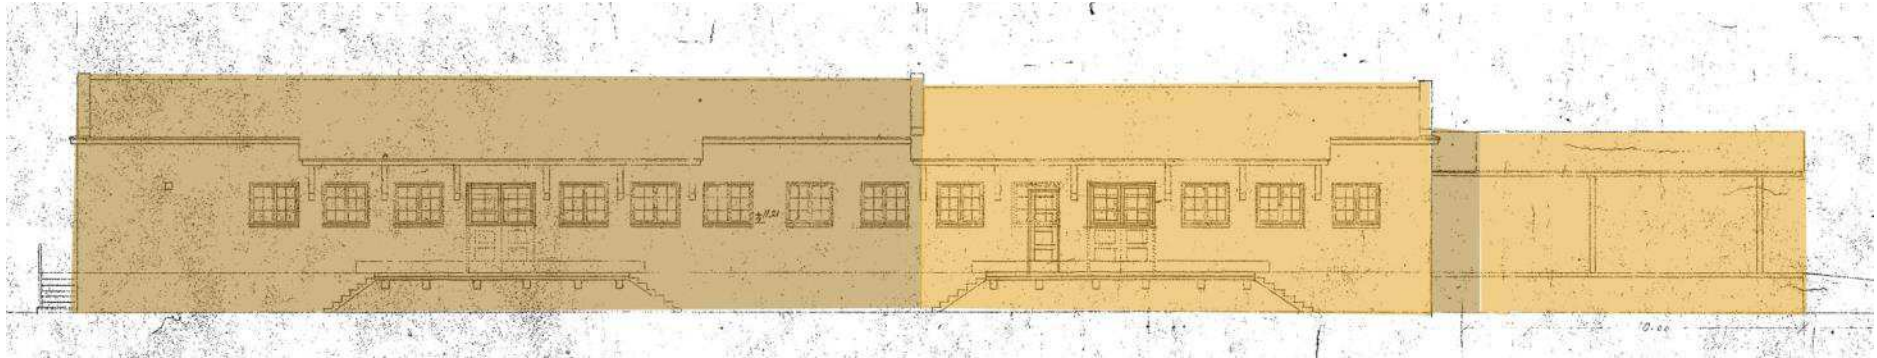
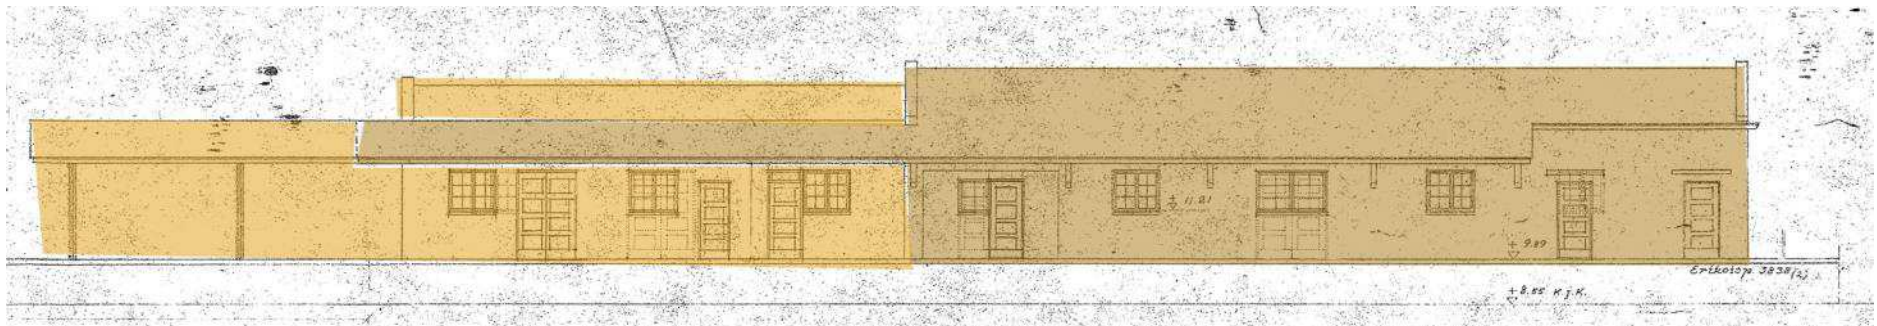
Vanhempi osa rakennettu vuonna 1938

Jatko-osa ja avokatos rakennettu vuonna 1948

**Vanhimmat julkisivu- ja pohjapiirrokset pikatavara-asemasta ovat vuoden 1975 muutospäivityksiä, joista voi päätellä rakennuksen alkuperäisen asun. Yläkuva kaupungin puolelta ja alakuva ratapihan puolelta.**

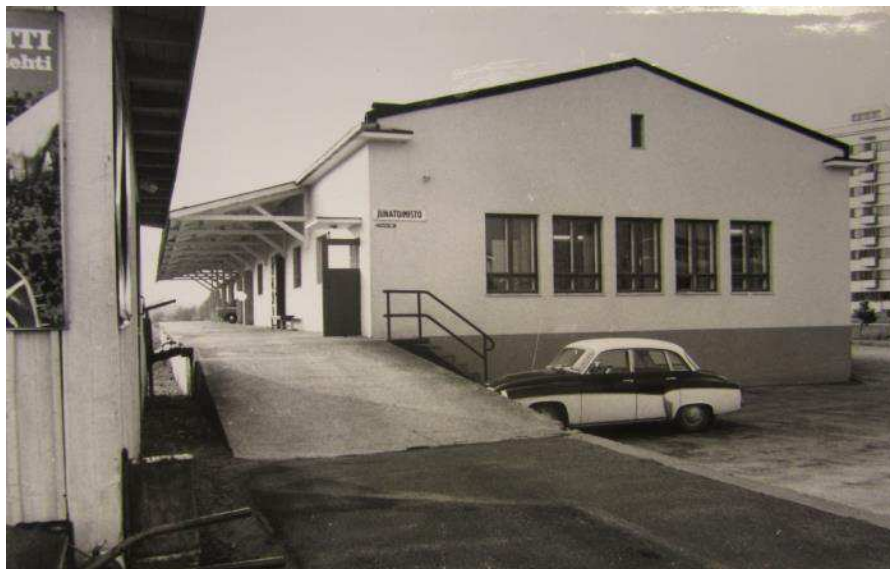
Vasen yläkuva. Pikatavara-asema sai samanlaisen värityksen kuin asemakin. Ainakin asemanpuoleiset ikkunapuitteet maalattiin punaisiksi. Tavaralaiturille johtavat raput ja kaide ovat säilyneet alkuperäisinä. Kuva: Suomen Rautatiemuseo.

Vasen alakuva. Jossain vaiheessa aseman ja pikatavara-aseman väliin, aivan radan viereen rakennettiin pieni, rankorakenteinen huoltorakennus, jossa säilytettiin junien huoltoon liittyviä tarvikkeita. Rakennus on purettu viimeistään 1990-luvulla. Kuva: Satokunnan Museo

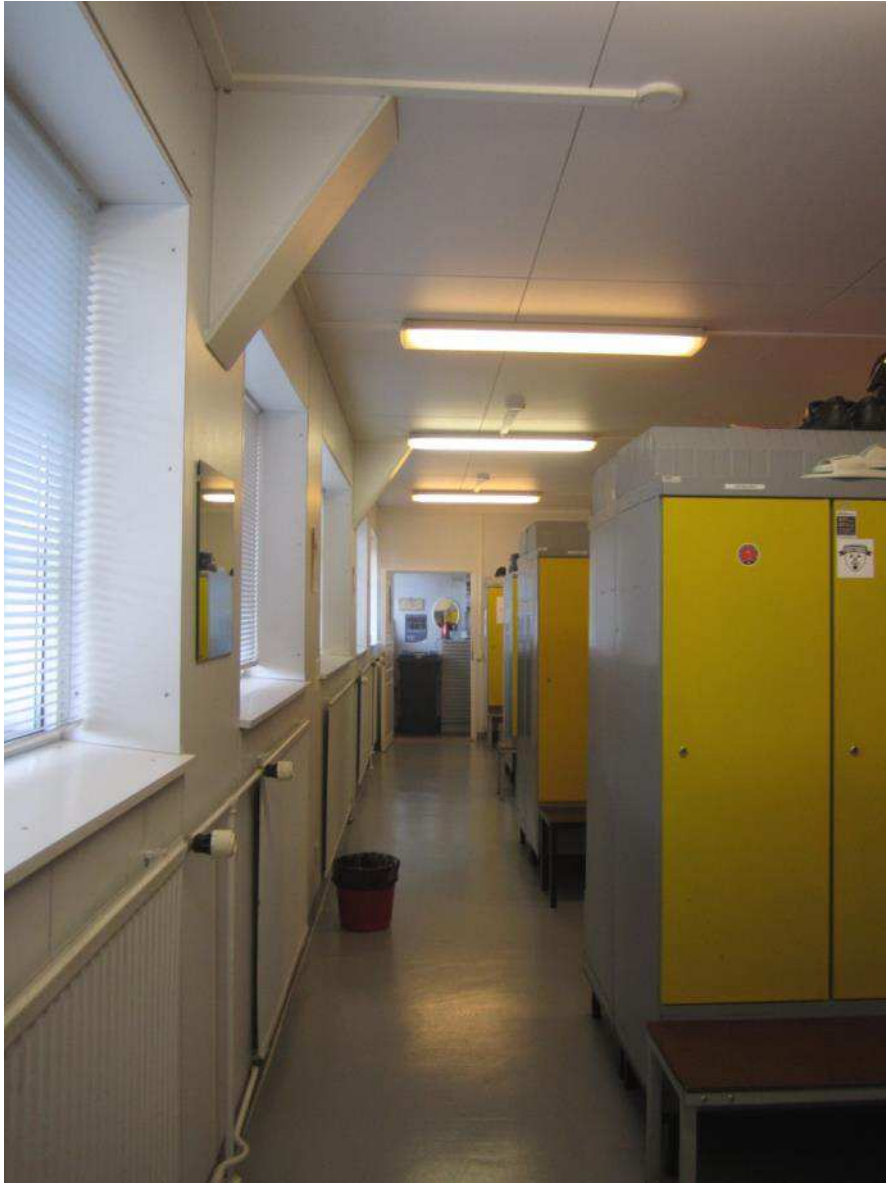
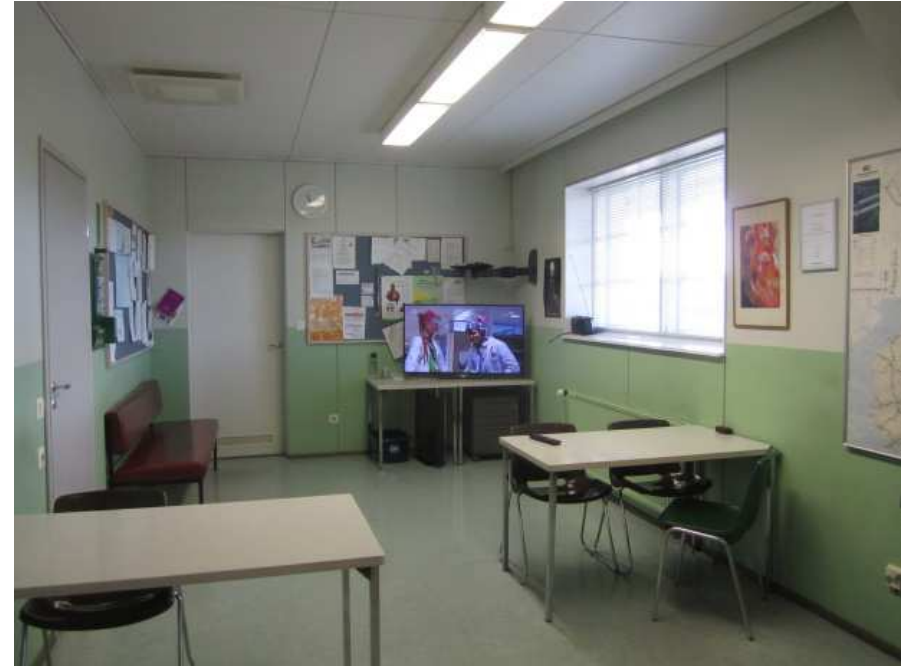
**Pikatavara-asema muutettiin monitoimitilaksi 1970-luvulla. Sisäpinnat on uusittu 1990-luvulla. Vasemmalla miesten pukuhuone ja yllä ruokailuhuone.**

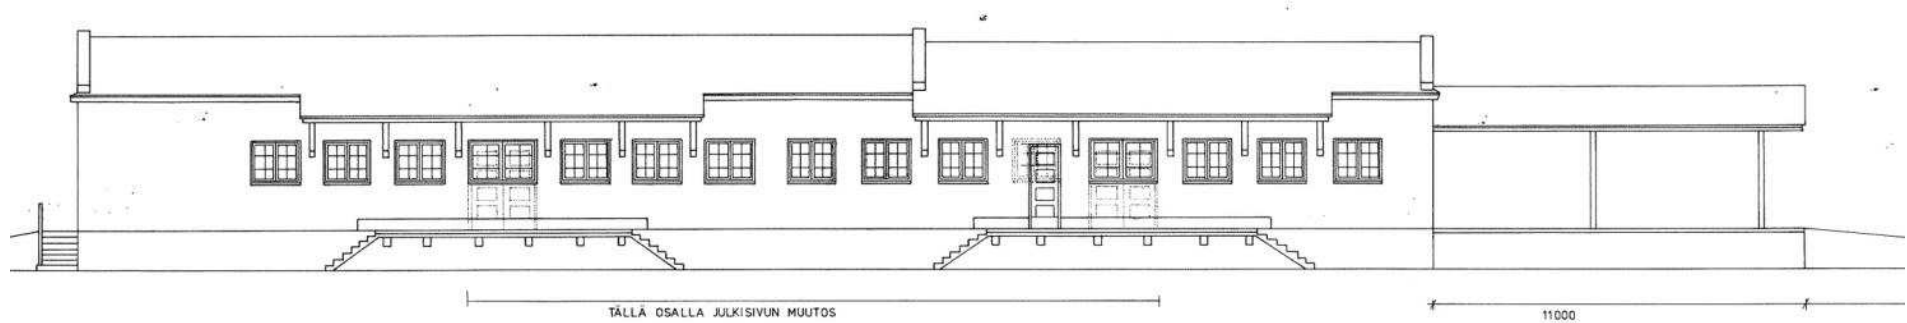
Pikatavara-aseman muutospiirustukset monitoimitilaksi vuodelta 1975. Sisätilat muutettiin täysin, mutta julkisivumuutokset olivat vähäisiä. Yläkuvassa näkyvä vasemman puoleinen lastauslaituri purettiin ja kaikki ovet uusittiin. Radan puolelle avoimeen varastokatokseen rakennettiin rankorakenteinen kylmä varastotila (pystylaudoitettu osa keskimmäisessä kuvassa). Rakennuksessa ei ole tapahtunut vuoden 1976 jälkeen julkisivumuutoksia.

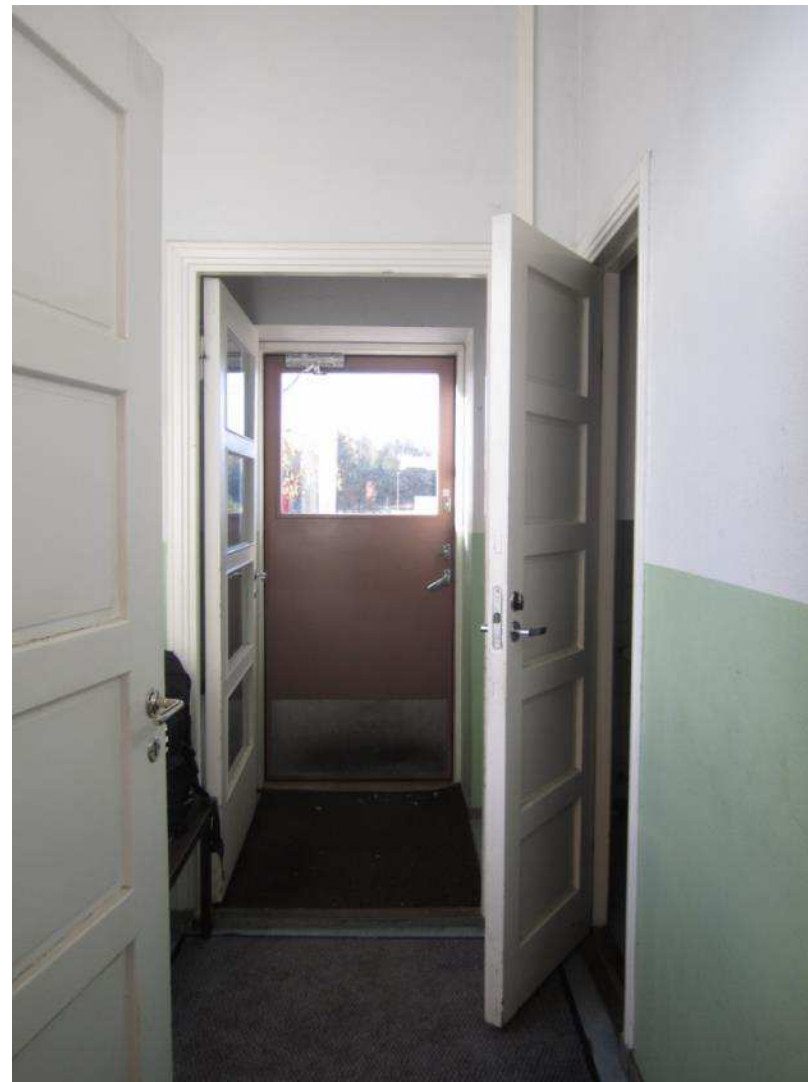
Kaakkoispäädyn asematoimistoon johtavassa ulkoeteisessä on vanha kivilaattalattia ja alkuperäiset väliovet. Eteisessä on säilynyt myös alkuperäinen sisäikkuna. Toimistossa on huonejako ennallaan ja alkuperäiset lämpöpatterit. Muuten rakennuksen sisätilat on uusittu moneen kertaan eikä varsinaisesta pikatavara-asemasta ole sisällä nähtävissä mitään jälkiä.

Asematoimiston eteinen on säilyttänyt parhaiten alkuperäisen asunsa.

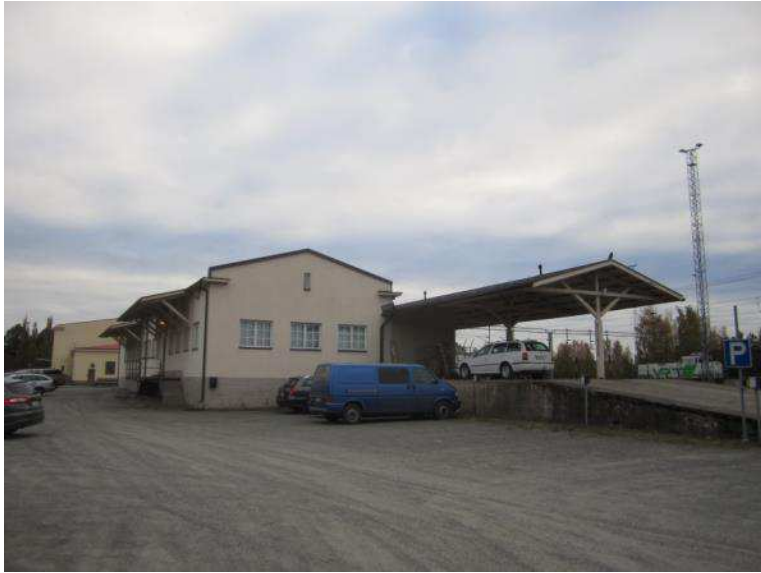
Pikatavara-aseman luoteispääty.

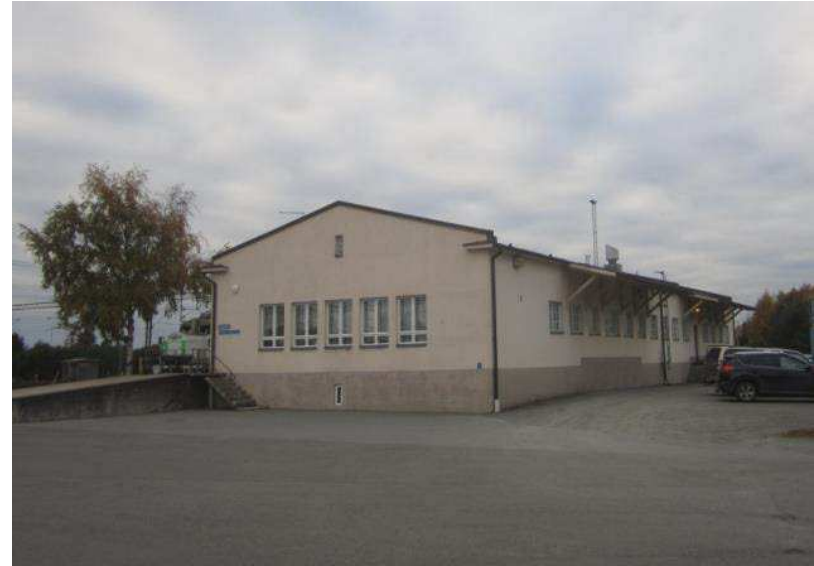
Pikatavara-asema kaakosta ja ratapihan puolelta.

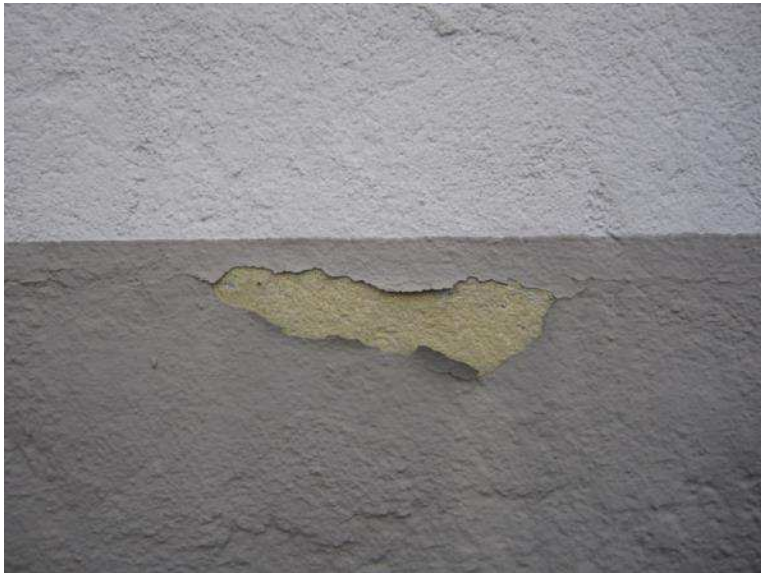
Ulkoasultaan pikatavara-asema on säilyttänyt tunnistettavat piirteensä hyvin. Kaupungin puolelta toinen lastauslaituri on purettu, mutta toinen on jäljellä ja puretunkin sijainnin pystyy julkisivusta vielä hahmotamaan katoksen ja korkeamman betoniperustuksen ansiosta. Radan puoleisella laiturilla on lähes koko rakennuksen mittainen katos, joka jatkuu vielä rakennuksesta kaakkoon. Jykevärakenteisen katoksen pystytolppina on käytetty ratakiskoa. Ulkoikkunat ovat säilyneet alkuperäisessä asussa ja uudet ikkunat on teetetty vanhan mallin mukaan. Ulkoväritys poikkeaa tällä hetkellä aseman väriytyksestä. Pikatavara-asema on väriltään vaalean beige. Betoniperustus on maalattu hieman tummemmalla sävyllä. Ikkunanpuitteet ovat valkoiset ja ovet ruskeat. Seinämaali on lohkeillut parista paikasta ja alla on nähtävissä vaaleankeltainen maalikerros.

Nykyisen maalikerroksen alta pilkistää keltaista maalia.

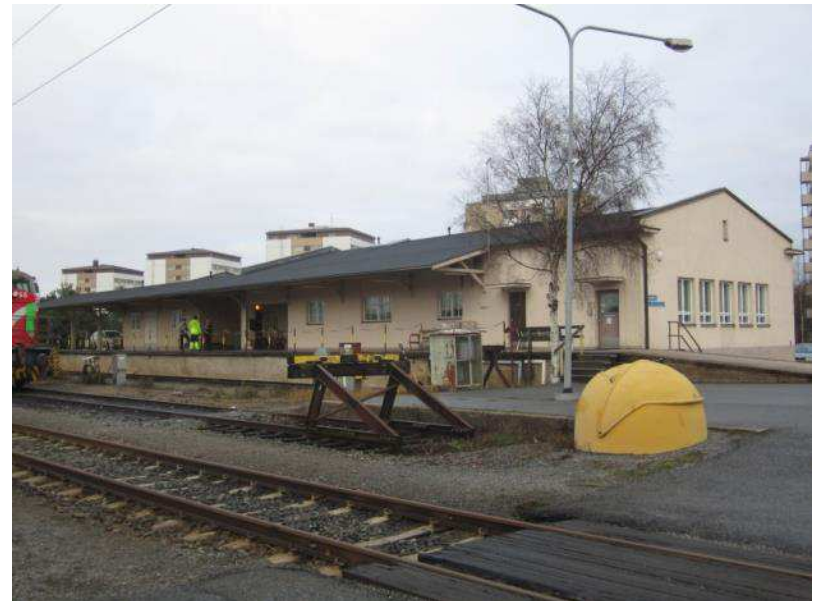
Vuonna 1948 rakennetussa jatko-osassa on ohuimmat ulkoseinät kuin ennen sotia rakennetussa osassa.

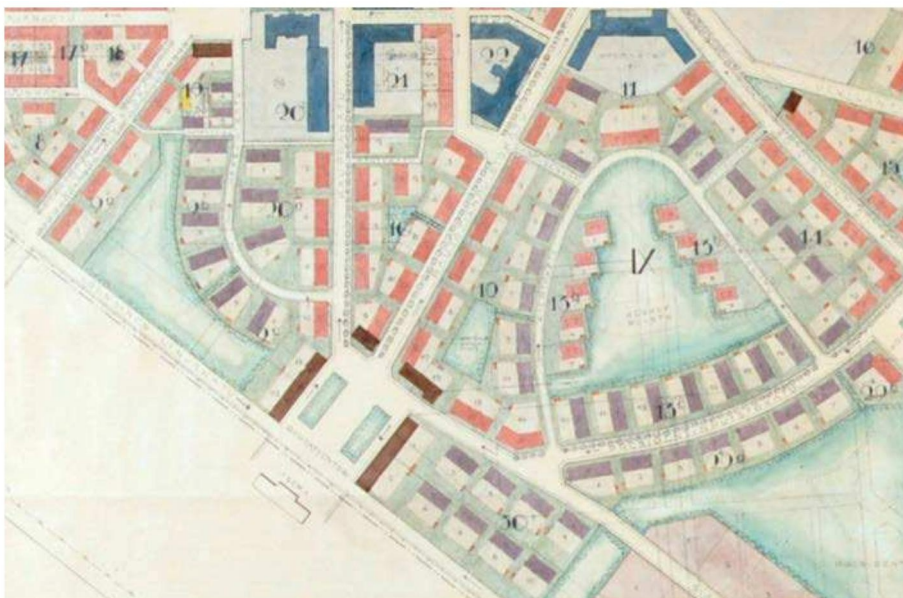
Kaavamuutos IX kaupunginosalle 1942. Satakunnan Museon arkisto.

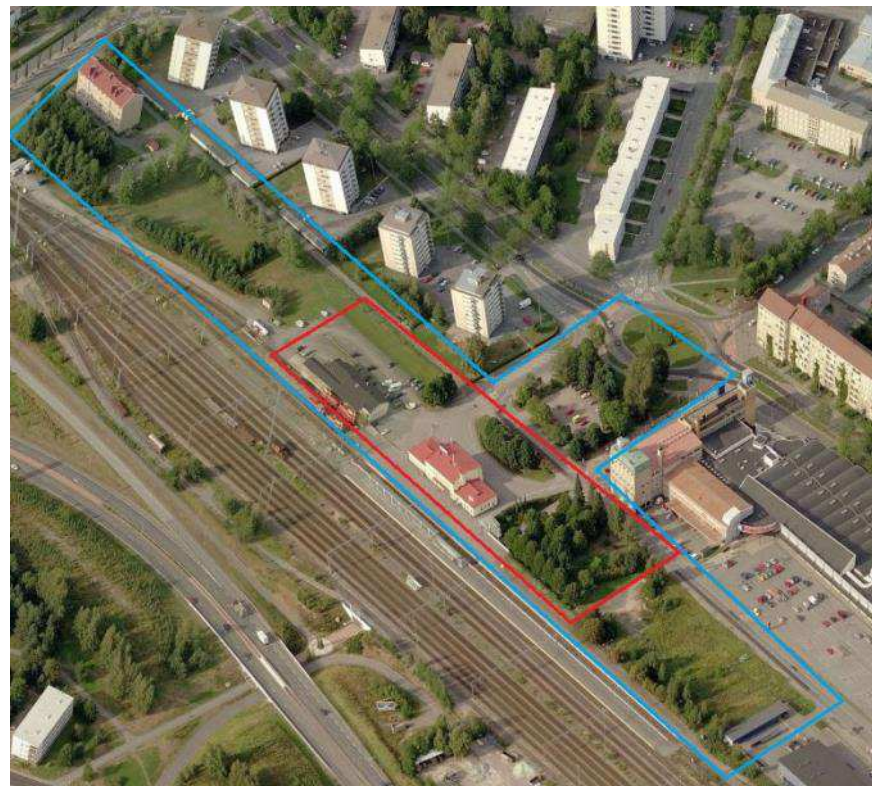
Rautatiepuiston ja Asema-aukion vanha puusto erottuu hyvin ympäristöstä. Punaisen rajauksen sisällä asema ja pikatavara-asema sekä vanha asemapuisto (aseman edustalla ja kaakkoispuolella). Puiston kaakkoiskulmassa on tyhjä paikka puretun ratavartijan talon kohdalla. Sinisen rajauksen sisällä puiston laajennusalue vuodelta 1961, Ratalinna ja Asema-aukio. Ilmakuva: Porin kaupunki
