Saneerattava Itäpään ja näyttelysalin IVKH, sis. mm.:

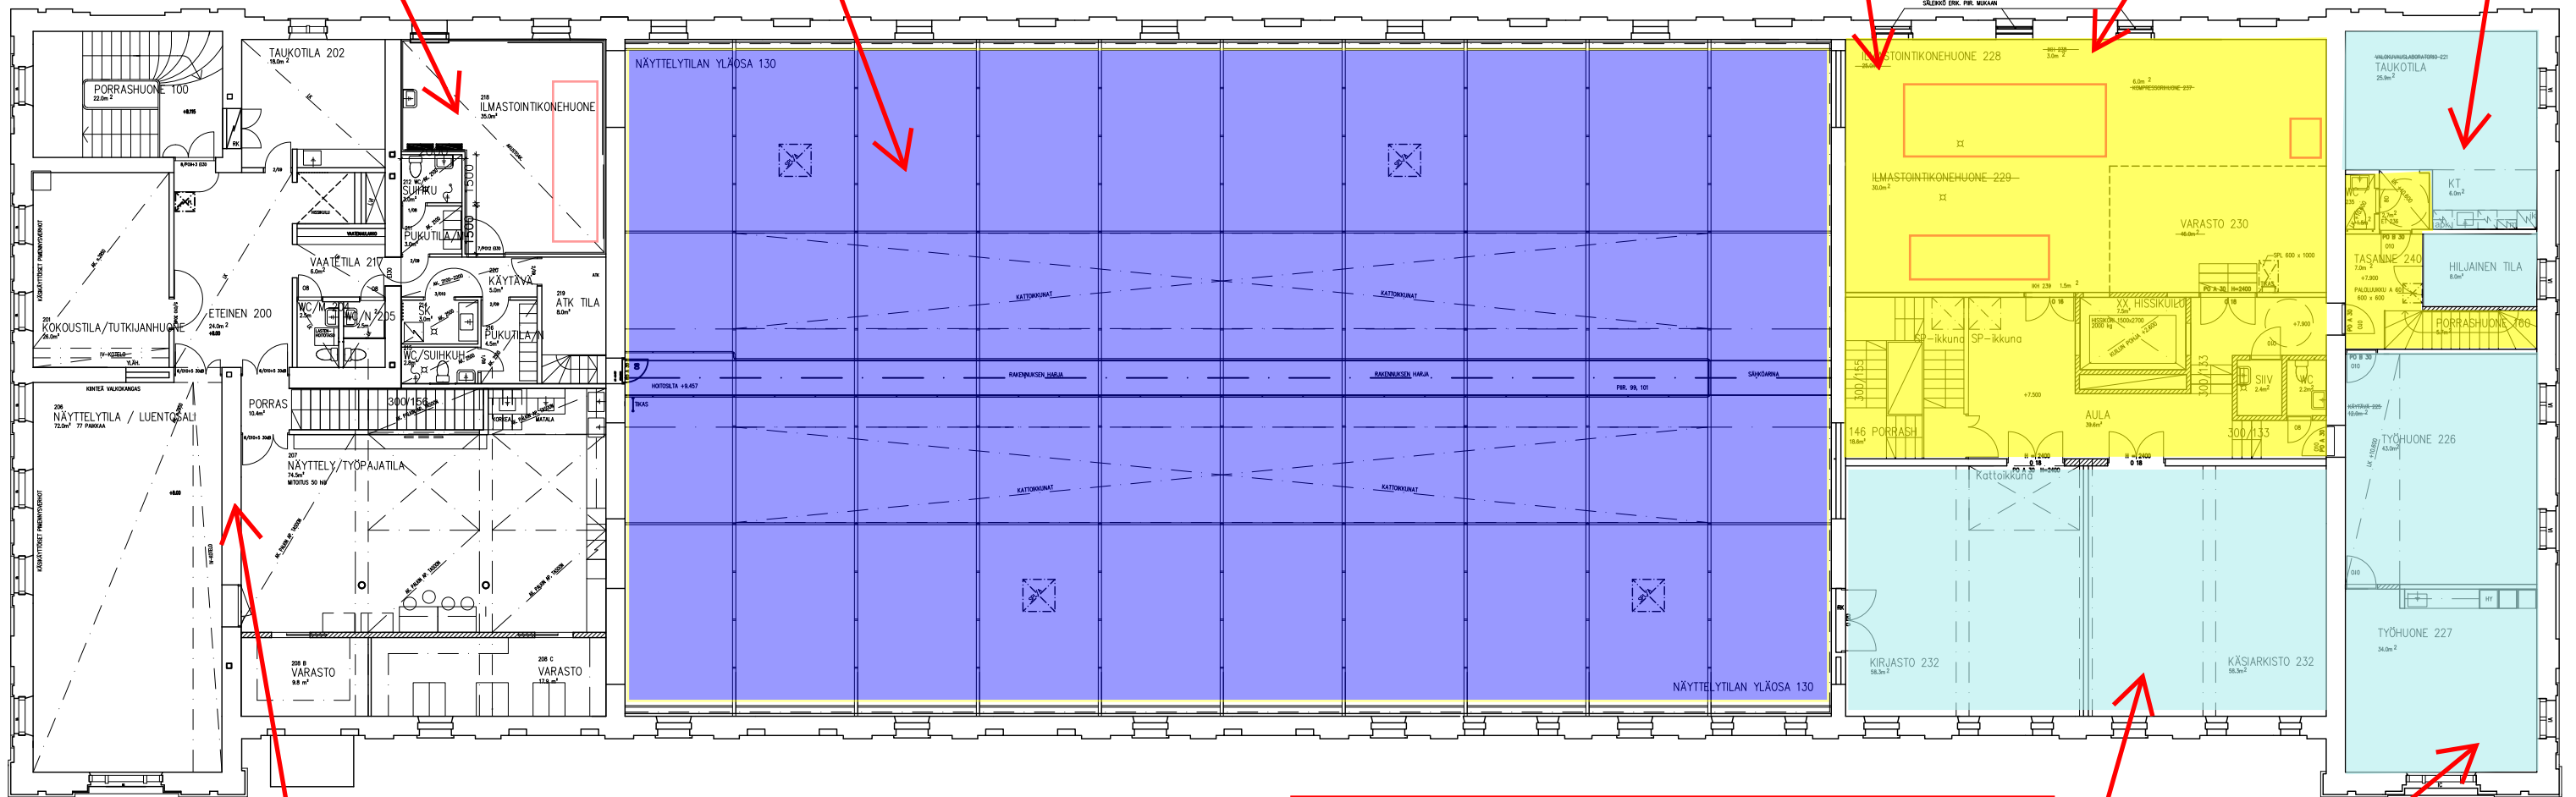
(Länsipään Nykyinen Envistar Flex 300  
- tuloilman viilennys  
- näyttelytilan kanavaan höyrykostutus)

- Näyttelysalin kone (kierto-ominaisuudella ja/tai erillinen ulkoilmakone, arvio ~5m3/s)
- Porrashuoneen kone (~40l/s)
- Toimistotilojen ja aputilojen kone (~0,6m3/s)
- Vedenjäähdytin (arvio ~200kW)
- VAK

Aputiloja, S3 tuloilman viilennyksellä. Länsisiiven LVIAJ saneerataan

Kirjasto, käsiarkisto, hankesuunnitteluvaiheen tieto S2 (Huom. arkisto-olosuhteet varmistettava suunnitteluvaiheessa. Nykyisen vakioilmastointikoneen uudelleenkäyttö tuolloin mahdollinen (vm.2015).)

Nykyinen ilmanvaihto (uusittu 2021)

- IV-koneessa tuloilman viilennys
- osassa huoneista jäähdytyskonvektoreita
- nuohous ja säätö
- olosuhteet nykyiset
