TUTKIMUSRAPORTTI

Kiinteistö Oy Domus Arctopolis
Liisankatu 20
28100 Pori

21.12-29.12.2023

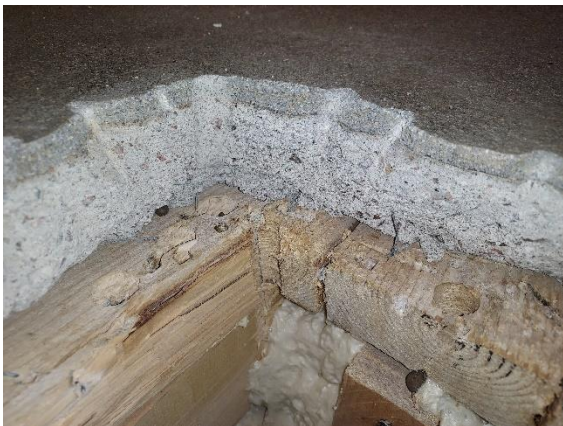
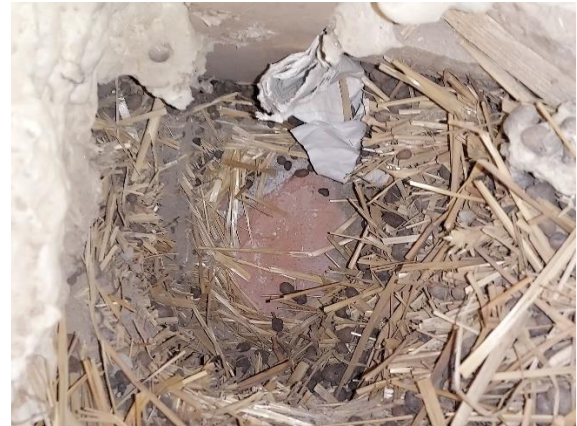
TV9, välipohjan rakenneavaus

- pinnoite
- betoni 60 mm
- lankku 50 mm
- eristeet 350 mm
- tiiliholvi
- kellaritila

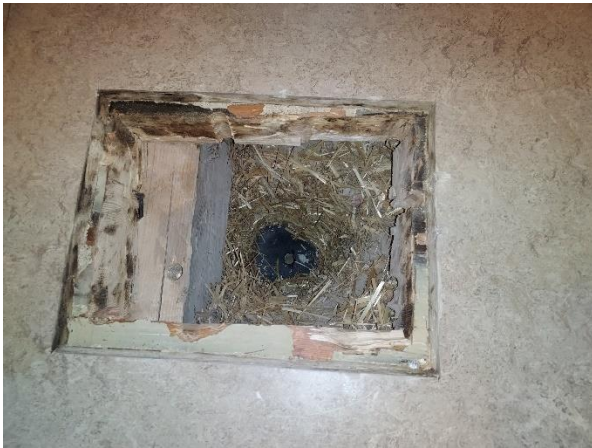
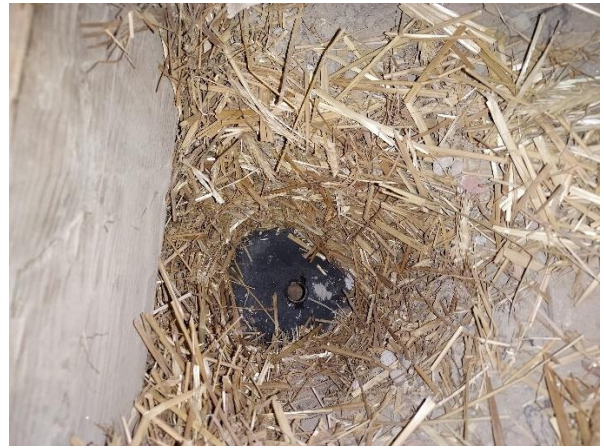
TV4, välipohjan rakenneavaus. Eristeenä hiekkaa ja olkea.

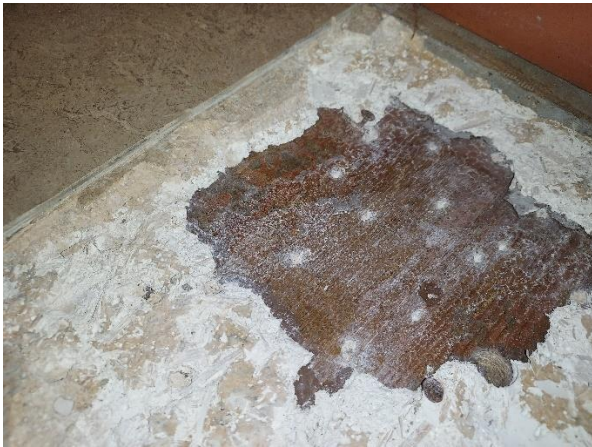
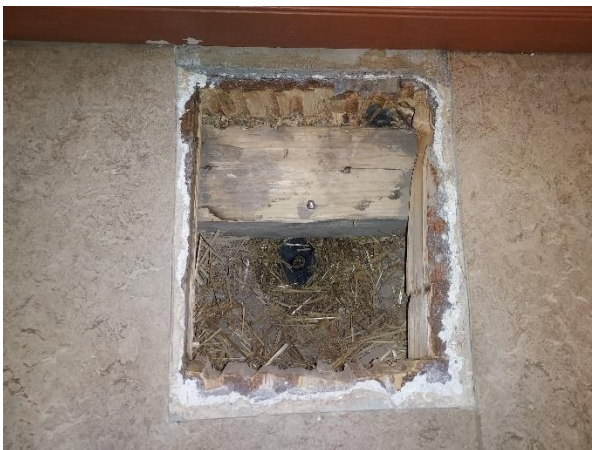
TV5 välipohjan rakenneavaus.
Pintarakenteissa useita eri aine-kerroksia.

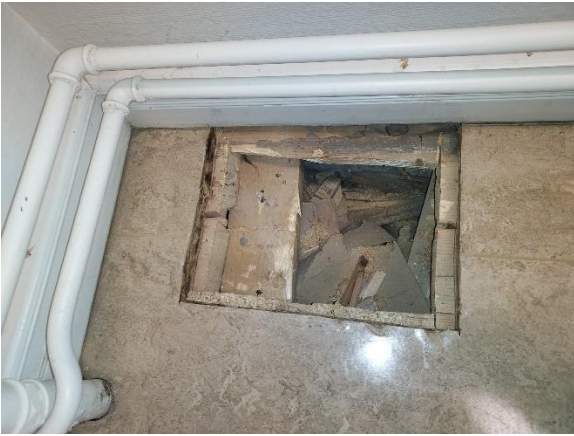
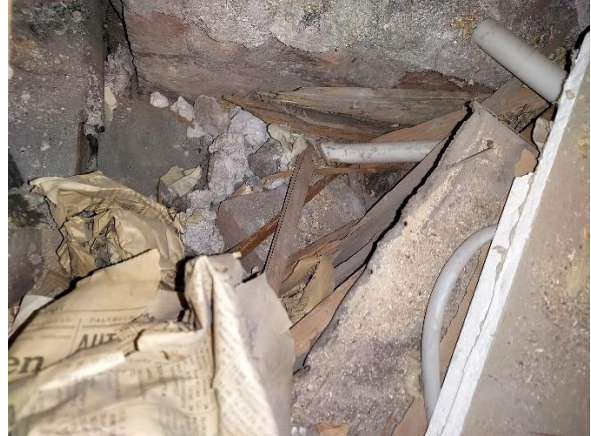
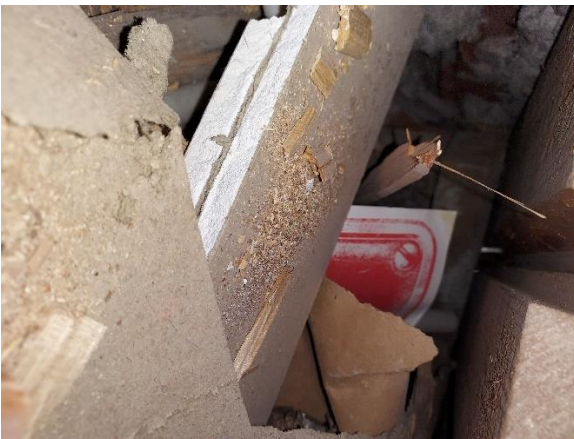
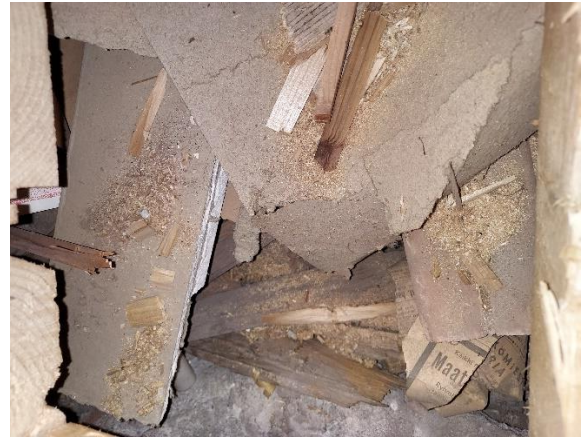
- lattiapinnoite
- lastulevy 20 mm
- lankku 60 mm
- koolaus+ jäte
- lauta
- ilmaväli 270 mm
- panelikatto
- auditorio

TV6, välipohjan rakenneavaus. Välipohja täytetty rakennusjätteillä eristemateriaalin sijasta.

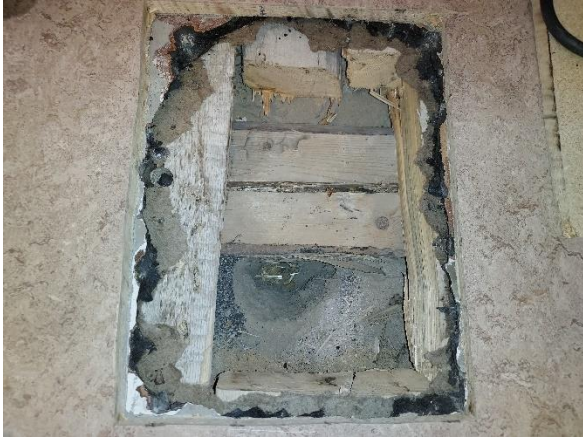
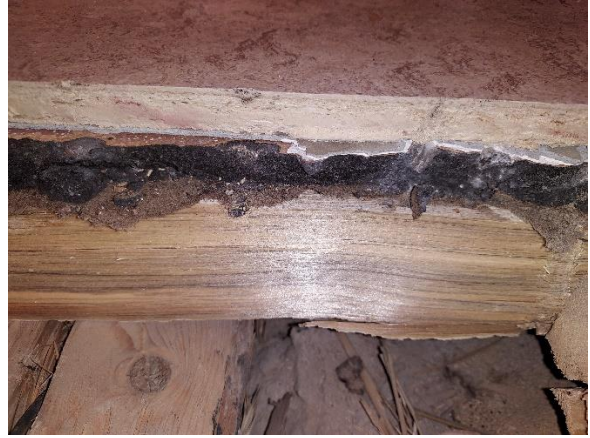
TV1, lattian pintarakenteessa musta aine-kerros (kemikalimainen tuoksu)

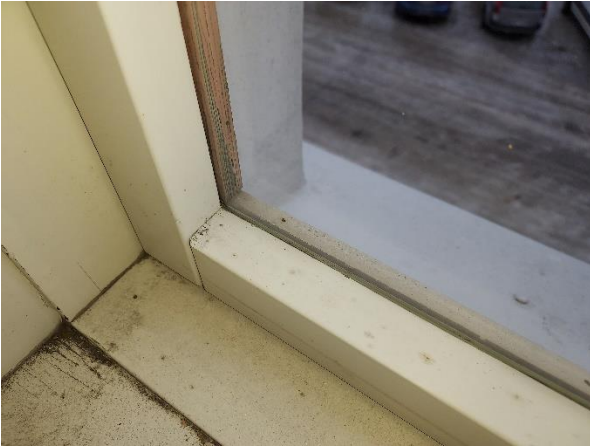
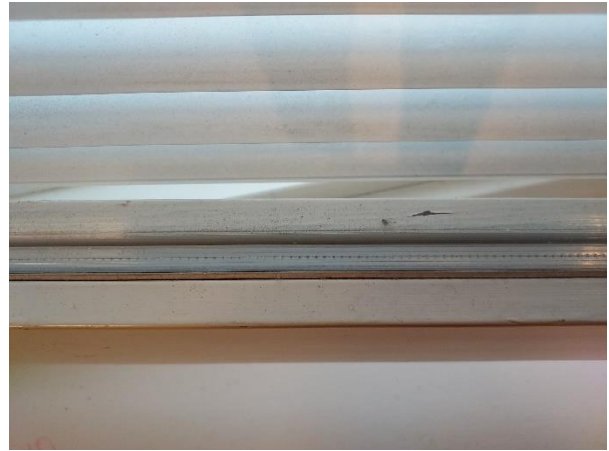
Rakennuksen ikkunat ovat 2-kerroksisia puukarmi-ikkunoita, joiden ulommainen lasiruutu on 1-lasinen ja sisempi lasiruutu on lämpölasielementillä varustettu.

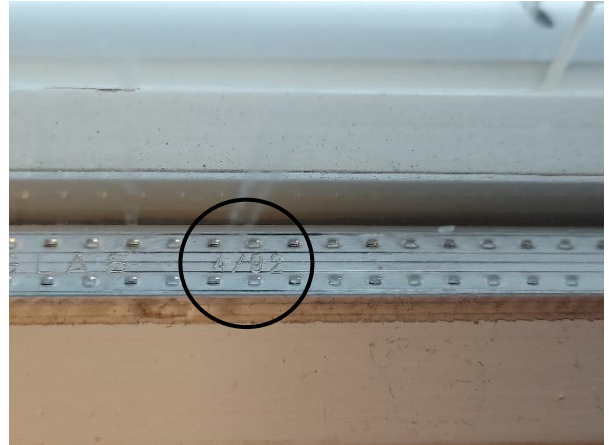
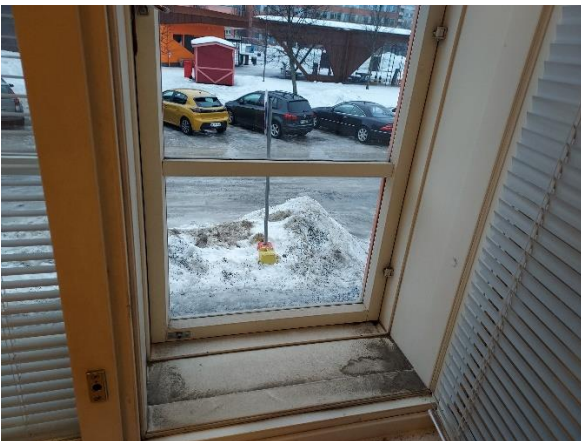
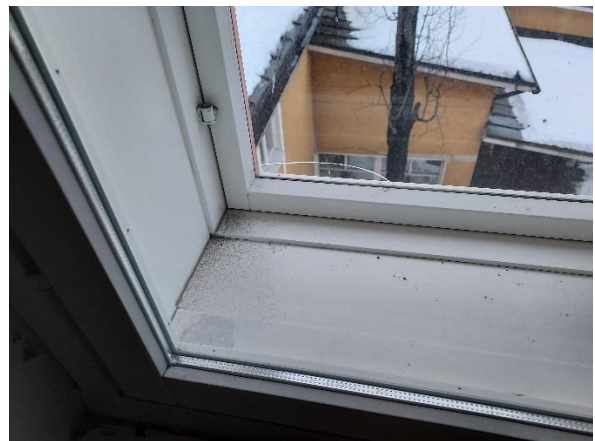
Yleiskuvia ikkunoista

Ikkunoissa esiintyy vuosileimoja -91 ja -92.

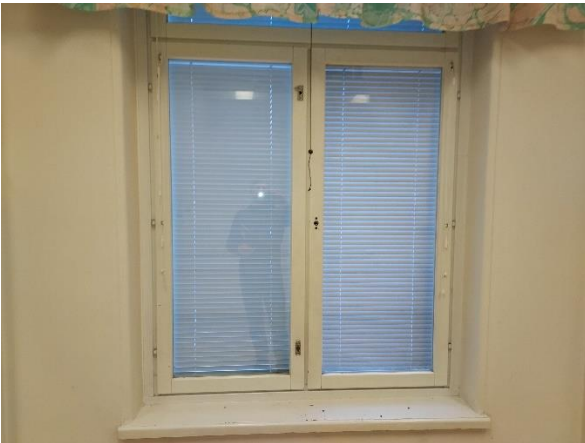
Tuuletusikkunoiden lukitusmekanismeissa suurimmassa osassa ikkunoita mekanismin uusimisen tarve

Ikkunoissa tuuletusikkunoiden lukitusmekanismeissa oli suurimmassa osassa toiminnassa puutteita. Erillisellä avaajalla avattavat ikkunat olivat toimintakunniltaan parempia.

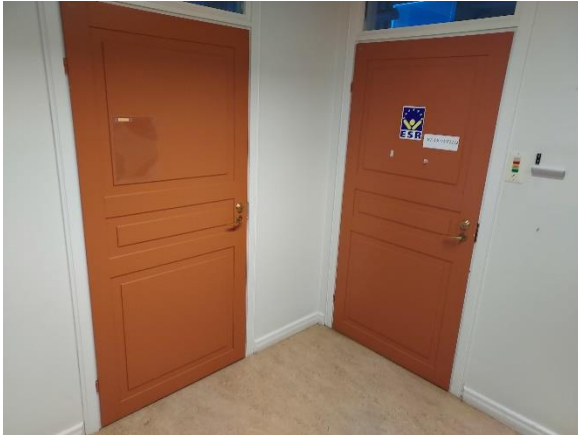
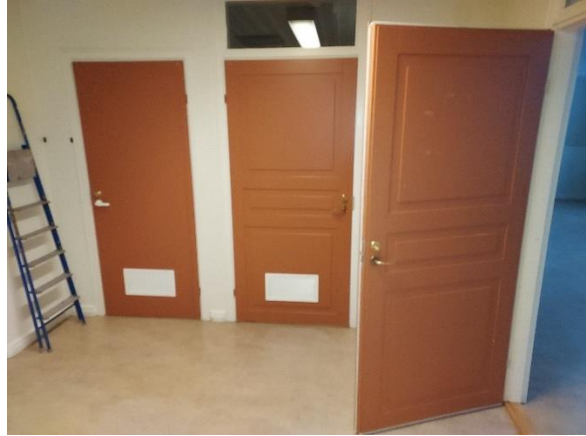
Väliovien kunto ja käynti hyvällä tasolla

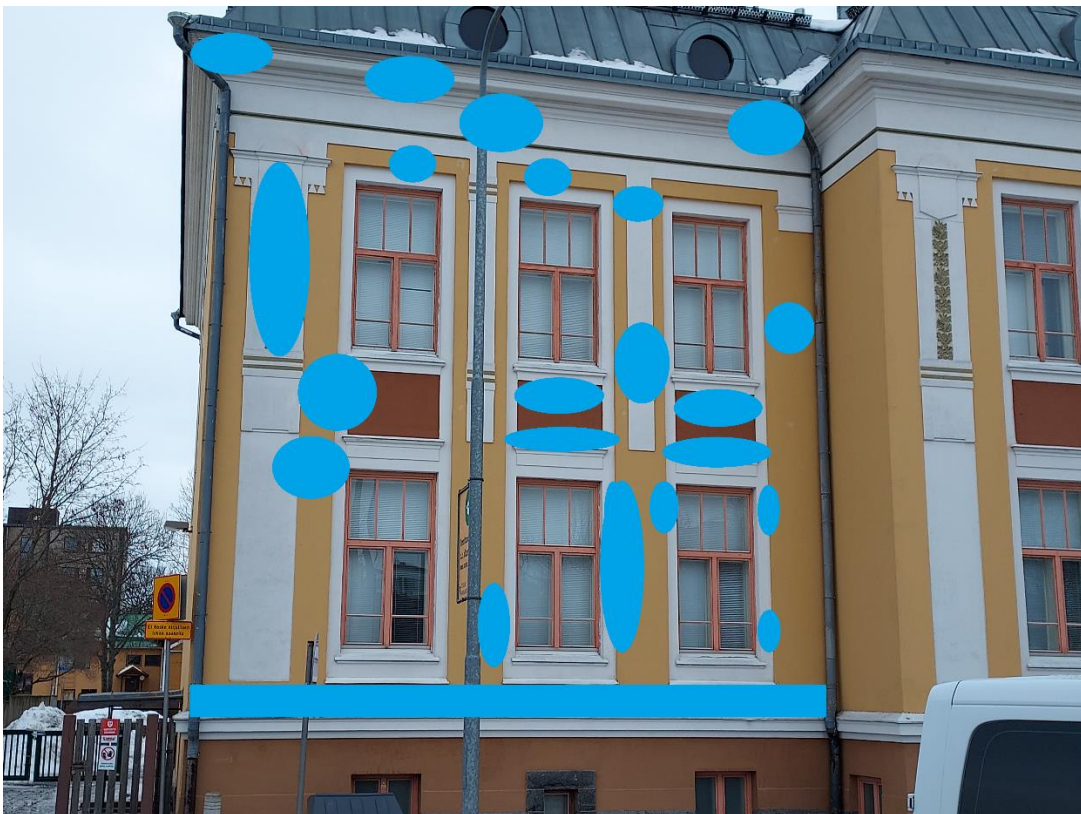
Annankadun puoleinen laita, sisäpihan sisääntulon puoleinen laita.

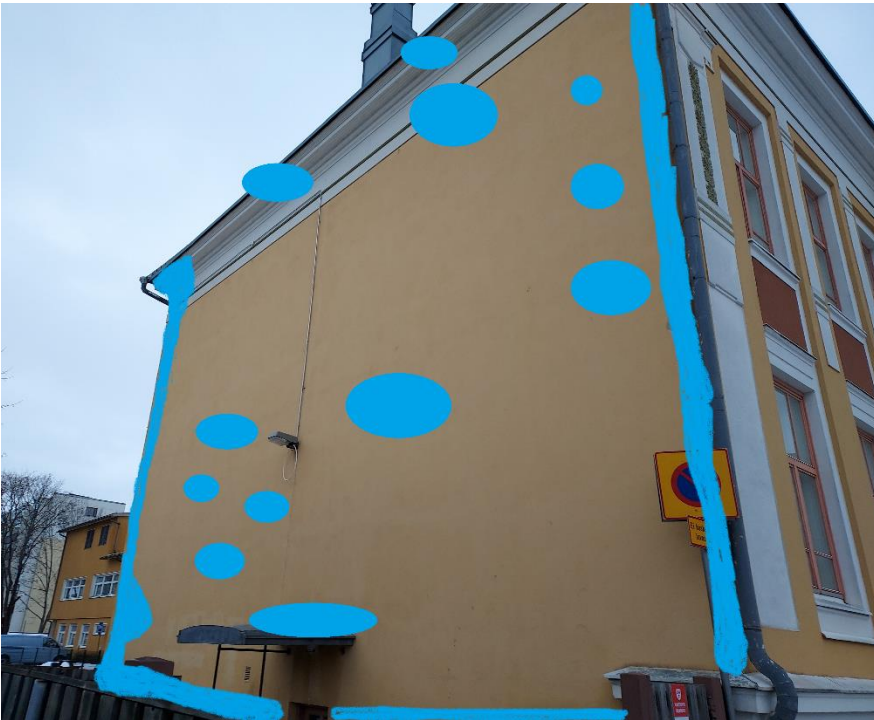
Sisäpihan sisääntuloväylän pääty.

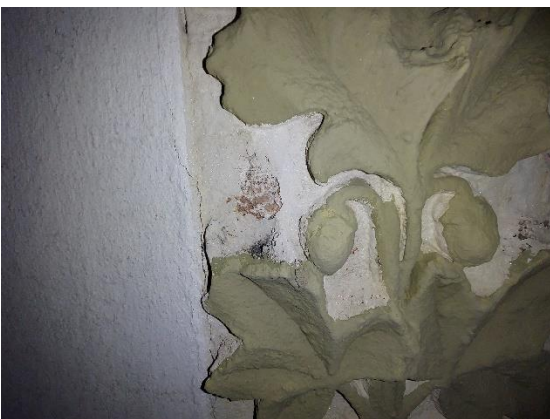
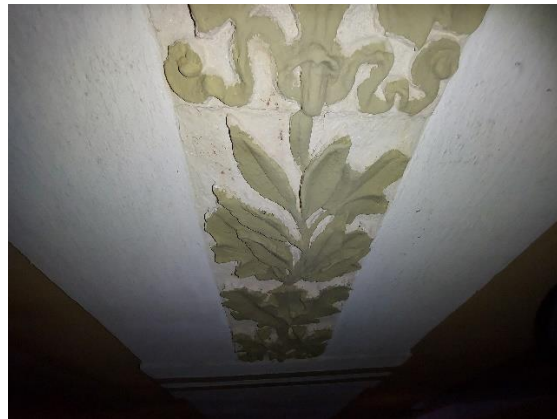
Julkisivujen pystymalliset koristeet varmistettava kiinnityksen osalta, koristeet pitivät kopisevaa ääntä.

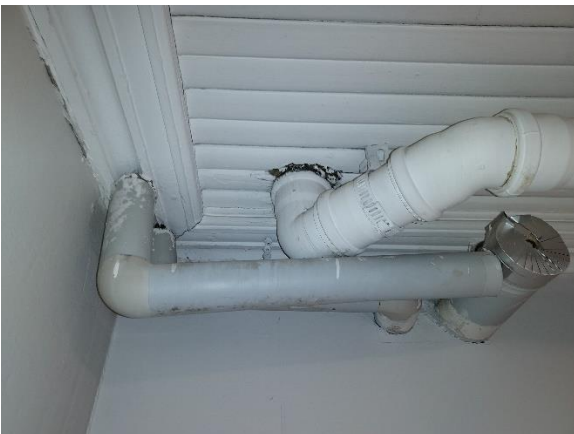
Kellarissa pukuhuonetiloissa 068 ja 069 esiintyy vuotojälkiä, jotka viittaavat välipohjan läpi tulleisiin vesivuotoihin yläpuolisesta opetuskeittiöstä.

069 tilassa esiintyy valumajälkiä välipohjasta läpi kellariin päin
