Päivämäärä
25.01. 2022

STADION HUOLTORAKENNUS RAKENTEIDEN TUTKIMUSSUUN- NITELMA

Kuvaus Rakenteiden tutkimussuunnitelma
Versio

Viite Työnumero 1510067206

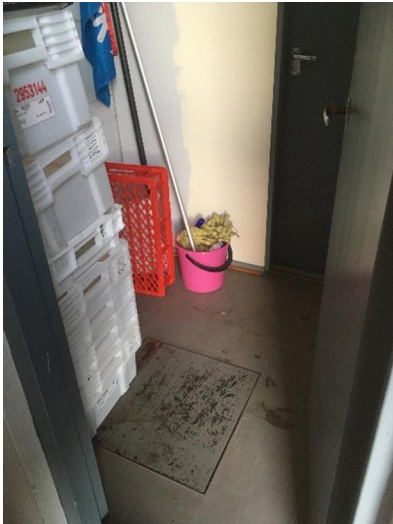
Kuva 5.21, Varasto, luukku lattiassa, raken- nusosa A

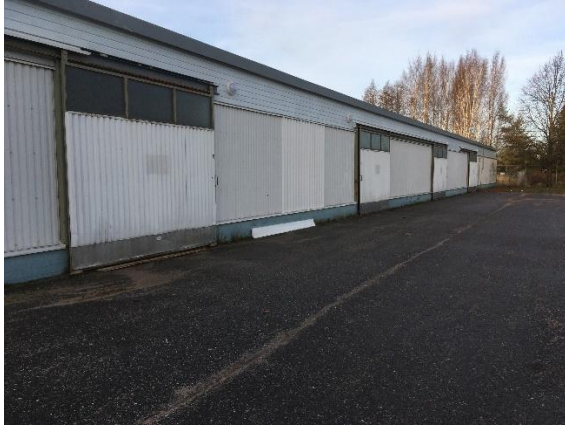
Kuva 5.33, Itäjulkisivu, rakennusosa E
