SAMPOLAN PALVELUKESKUS OY

PÄIVÄKOTI TAIKURINHATTU KOSTEUS- JA SISÄILMATEKNINEN KUNTOTUTKIMUS

08.04.2021

PROJEKTI 315214

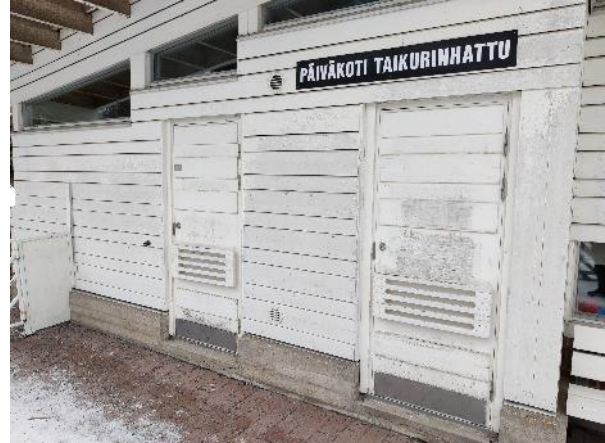
Kuva 8: Varaston puu-umpiovi.

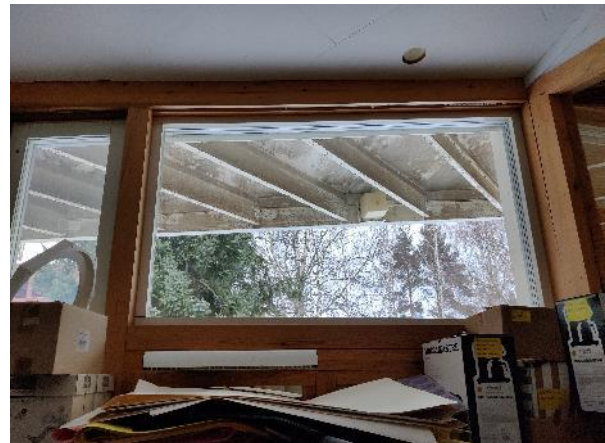
Kuva 10: Osittain ikkunat ovat kolmilasisia umpi-ikkunoita.

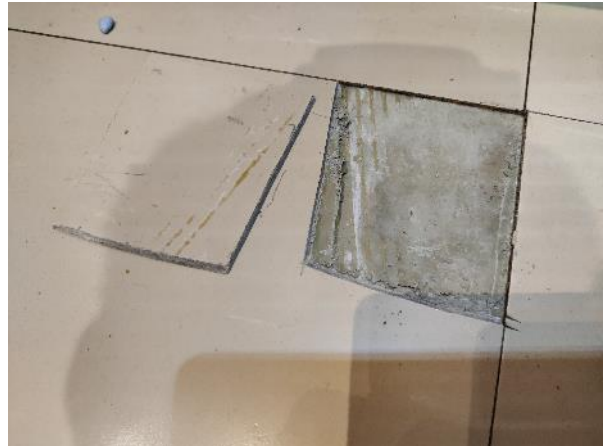
Kuva 24: Tilan 1095 muovilaattanäytteessä MNVO2 ei havaittu poikkeavia VOC-yhdisteitä tai niiden pitoisuuksia.

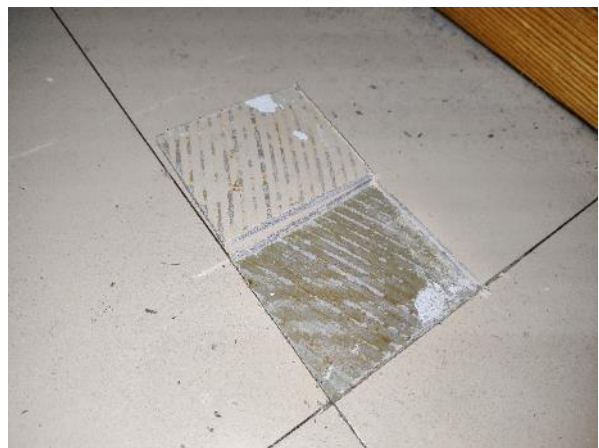
Kuva 26: Tilan 1022 muovilaattanäytteessä MNVO2 ei havaittu poikkeavia VOC-yhdisteitä tai niiden pitoisuuksia.

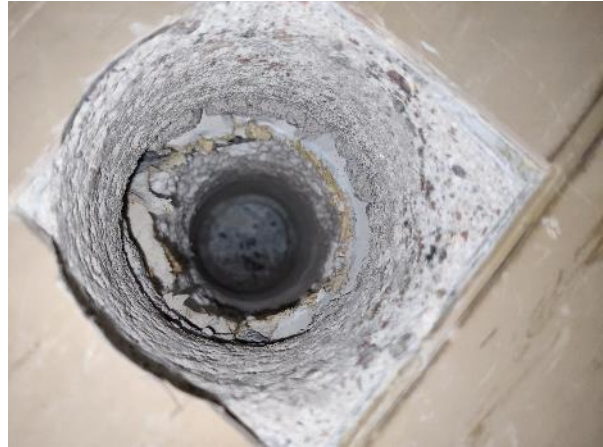
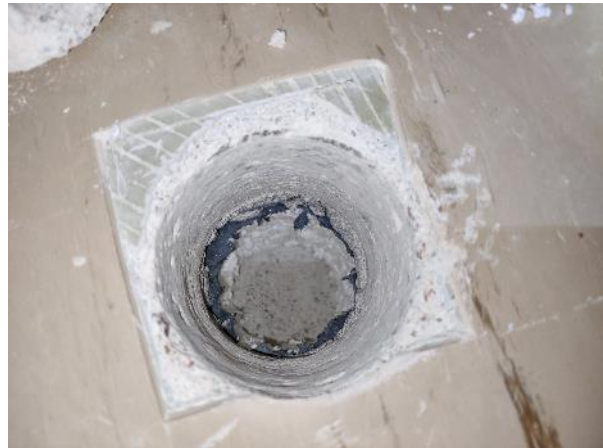
AP1: Alapohjarakenteet yleisesti

- Muovimatto/ Muovilaatta
- Tasoite
- Betonilaatta n. 60 – 100 mm
- Muovikalvo / pahvi
- EPS-eriste 100 mm
- Pohjabetonilaatta n. 180 mm
- Alustäytöt
(mahdollinen ilmatila pohjalaatan ja alustäytön välissä, täytön painumaa)

Suunnitelma asiakirjojen ja rakennetarkastuksen perusteella alapohjarakenteet ovat yleisesti kaksoislaattarakenteita, joissa eristeenä on 100 mm:n EPS-eriste. Alapohjarakenteet vastaavat suunnitelmia. Alapohjan pohjabetonilaatan ja alustäytön rajapintaan ei ole asennettu lämmöneristettä, vaan eriste on betonilaattojen välissä. Rakenteen toiminnan kannalta eristeen sijainti mahdollistaa maaperän kosteuden nousun pohjabetonilaattaan. 100 mm:n lämmöneristekerros on tutkimusten perusteella kuitenkin estänyt diffuusion vaikutuksella rakenteiden pintaosiin siirtyvän kosteuden nousun.

Alapohjarakenteet tulee korjata erillisen korjaussuunnitelman mukaan, huomioiden rakenteiden kosteus- ja lämpötekniinen toiminta sekä tiiviyys. Tilojen pintamateriaalit suositellaan myös uusittavaksi koko kiinteistön mahdollisen peruskorjauksen ja/tai tiivistyskorjausten yhteydessä.

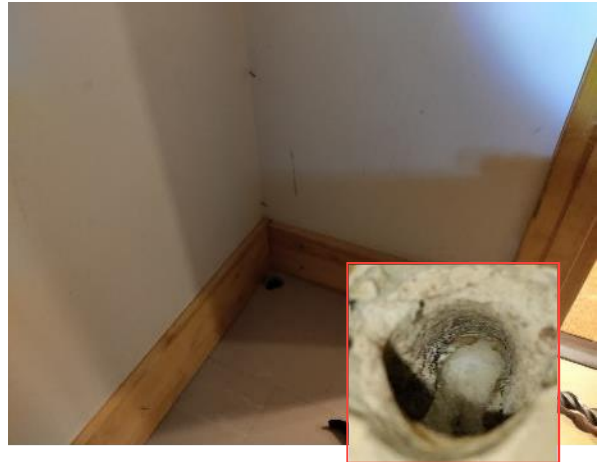
VS2: Levyrakenteiset seinät

Rakennuksen levyrakenteiset seinät ovat peltirankaisia väliseiniä, jotka on rakennettu pintabetonilaa-
tan päältä. Levyrakenteena on käytetty kipsilevyä ja seinien eristeenä mineraalivillaa.

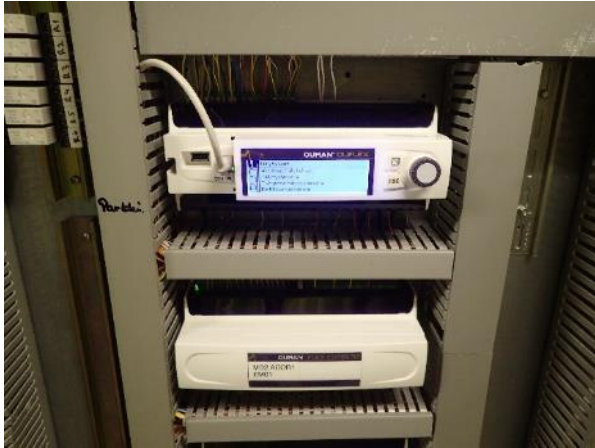
Kuva 50. Ouman automatiikkaohjelma.

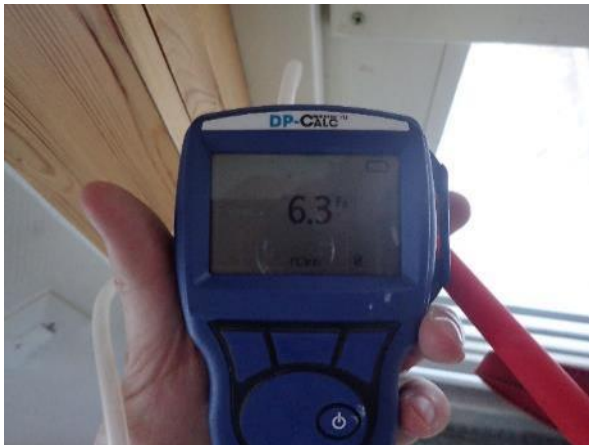
Rakennuksen vaipan yli suoritettiin erillisiä paine-eromittauksia. Vaipan yli mitatut paine-erot olivat 4,6...6,5Pa. Hetkellisten ja jatkuvien mittausten merkittävänä erona voidaan pitää tuulen vaikutusta rakennukseen, sillä jatkuvan mittauksen anturit sijaitsivat tuulen vaikutukselle alttiimmassa korkeudessa verrattuna ulko-ovista ja ikkunoista suoritettuihin pohjakerroksen mittauksiin.

Kuva 52. Paine-eromittaus sisäänkäynnillä 1052.

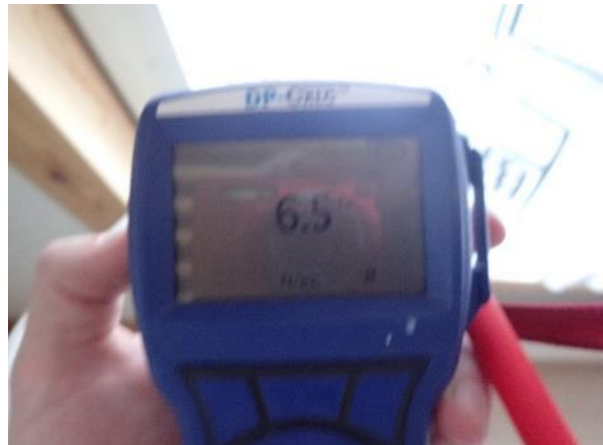
Kuva 53. Paine-eromittaus sisäänkäynnillä 1101.

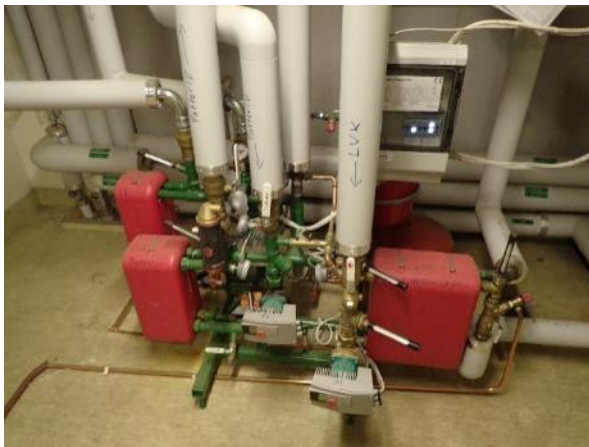
Rakennus on liitetty paikalliseen kaukolämpöverkkoon. Alajakokeskus on vuodelta 2011 ja siinä on lämpimän käyttöveden, ilmanvaihdon- ja patteriverkoston lämmönsiirtimet. Alajakokeskus on toiminnallisesti tyydyttävässä kunnossa ja sillä on teknistä käyttöikää jäljellä 10...15 vuotta. Rakennuksen lämmitysverkoston teknistä käyttöikää on jäljellä arviolta noin 25...30 vuotta pois lukien patteriventtiilit, termostaatit, linjansäätö- ja sulkuventtiilit, jotka ovat jo ylittäneet teknisen käyttöikänsä ja suositellaan uusittavaksi osana lämmitysverkoston kattavaa perussäätötyötä.

Kuva 64. Kaukolämmön alajakokeskus.

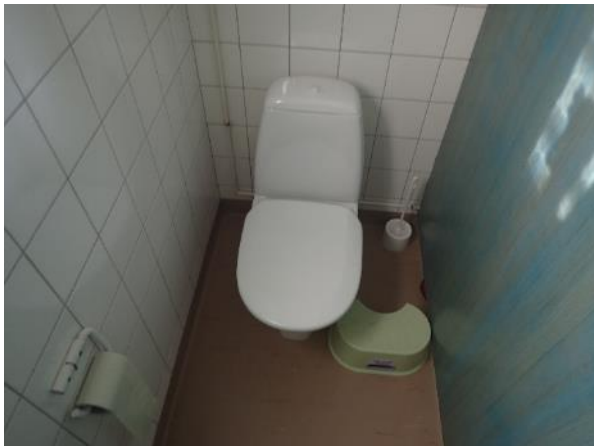
Kuva 66. wc-istuin rakennuksessa.

Rakennuksen vesijohto- ja viemäriverkosto on alkuperäinen ja sen teknistä käyttöikää on jäljellä arviolta 10...20 vuotta. Vesikalusteiden uusinnan tarve vaihtelee ja uusintatöihin on suositeltavaa varautua osana rakennuksen ylläpitoa. Lämmitys-, vesi- ja viemärijärjestelmien kunnan selvittämiseksi suositellaan suoritettavan erillinen kuntotutkimus video- ja röntgenkuvauksin.

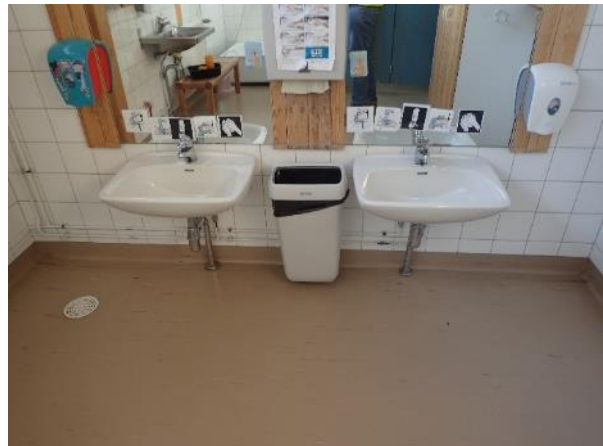
Kuva 67. Käsienpesualtaita rakennuksessa.
