PORIN YH-ASUNNOT OY

KASVIHUONEENKATU 1-3

KOSTEUS- JA SISÄILMATEKNINEN KUNTOTUTKIMUS

29.04.2021

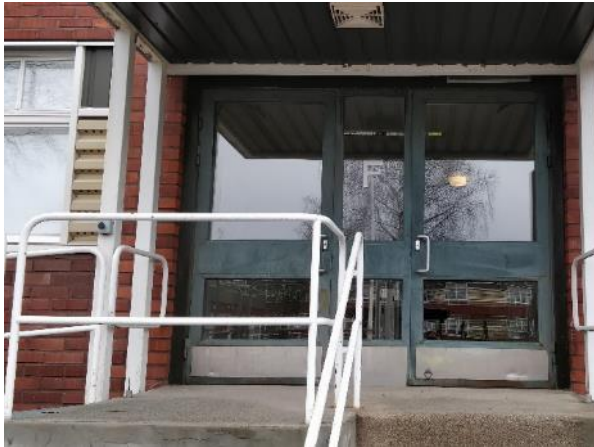
Rakennuksen ulko-ovet ovat lasiaukollisia metalliovia, lisäksi huoltorakennuksessa on puurakenteisia ulko-ovia. Ovet ovat pääosin rakennusaikaisia (1964) ja niiden kunto on huono. Ovien käynneissä on hieman väljyyttä ja vanhoissa ovissa tiivisteitä ei ole lainkaan. Metalliosien maalipinnat ovat paikoin kuluneet ja ruostuneet. Lasien kunto on hyvä. Huoltorakennuksen ulko-ovet ovat uusittu. Huoltorakennuksen ulko-ovet ovat hyvässä kunnossa.

Kuva 6: Lasiaukollinen ulko-ovi.

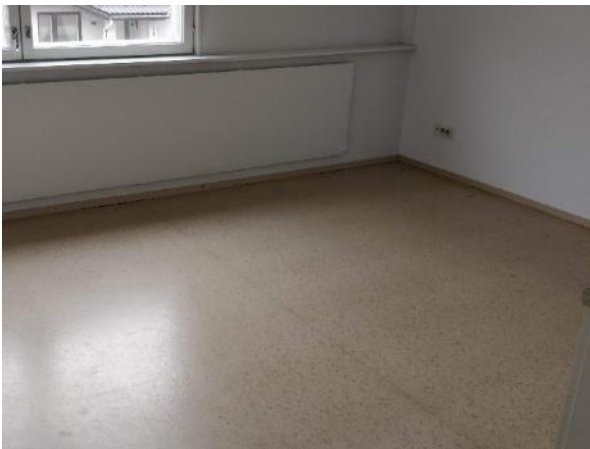
Kuva 12: Huoneistojen muovimatto.

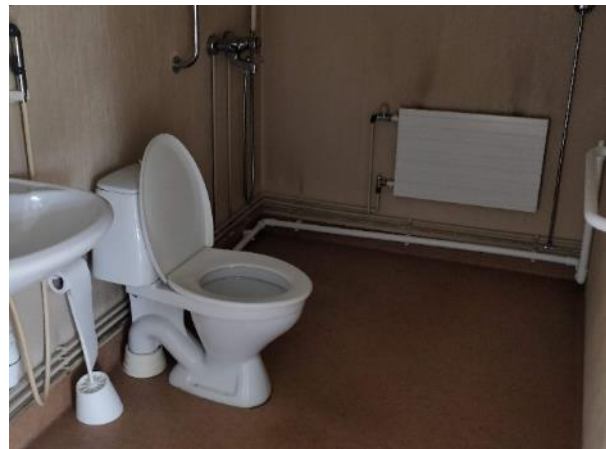
Kuva 13: Märkätilojen muovimatto.

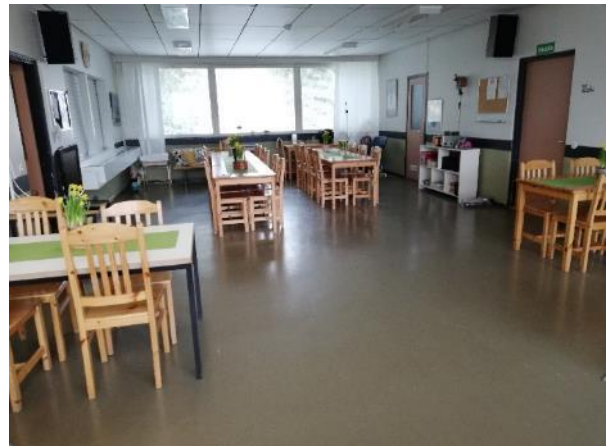
Kuva 15: Lounashuoneen muovilaattalattia.

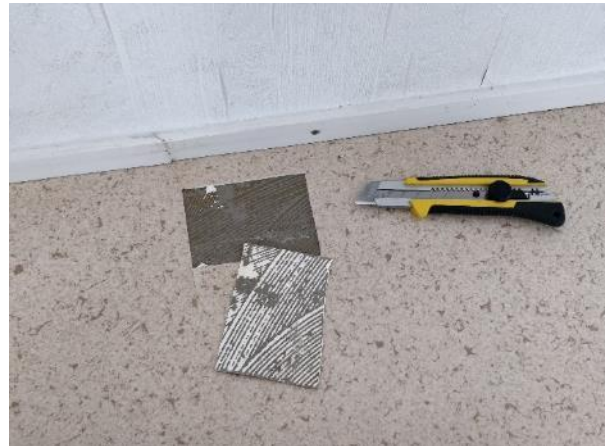
Kuva 17: Asuinhuoneiston alapohjarakenteen muovimatonäyte.

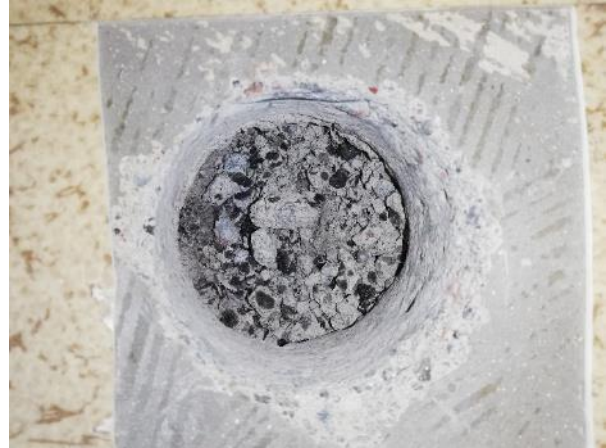
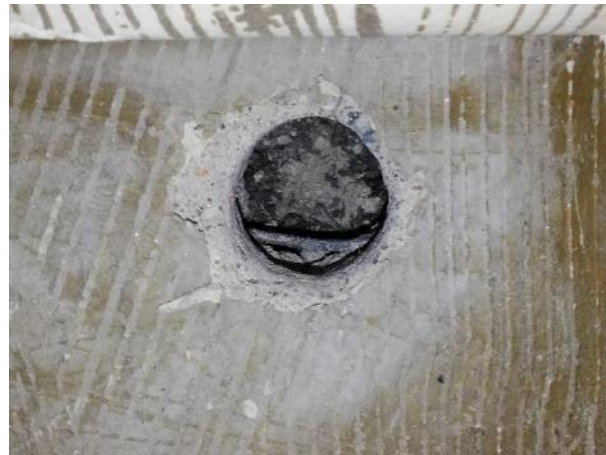
AP1: Alapohjarakenteet huoneistoissa

- Muovimatto/ Muovilaatta
- Tasoite
- Betonilaatta n. 50 mm
- Kovetettu kevytsora 140 mm
- Betonilaatta
- Ilmatila

Rakennetarkastuksen perusteella alapohjarakenteet ovat yleisesti betonilaattarakenteisia. Alapohjarakenne on tuulettuva ja kantavana rakenteena on paikallavalettu betonilaatta. Ilmatilan tuuletus tapahtuu korvausilmaventtiilien ja poistopuhaltimen avulla. Poistopuhaltimien toimivuus on suositeltavaa tarkastaa. Alapohjan tuulettutilassa oli havaittavissa roskia ja rakennusjätettä. Tuulettutila on suositeltavaa siivota.

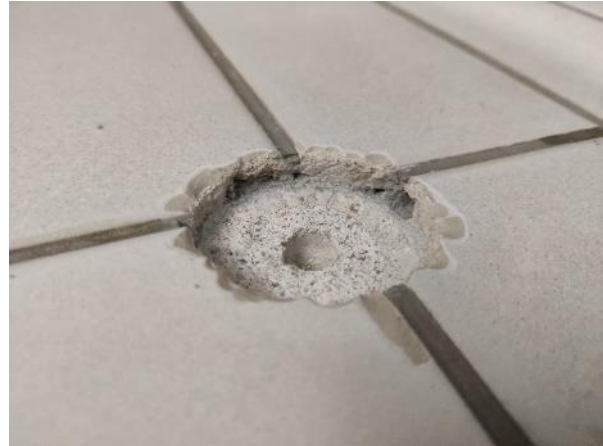
AP2: Alapohjarakenne asuinrakennusten sisäänkäyntiaulassa

- Vinyyli-laatta
- Tasoite
- Betonilaatta 90 mm
- EPS-levy 600 mm
- Betonilaatta
- Ilmatila

Asuinrakennusten sisäänkäyntiaulan kohdalla on aikaisemmin ollut portaikko. Sisäänkäyntiaulan vanha portaikko purettu ja on täytetty EPS-eristeellä.

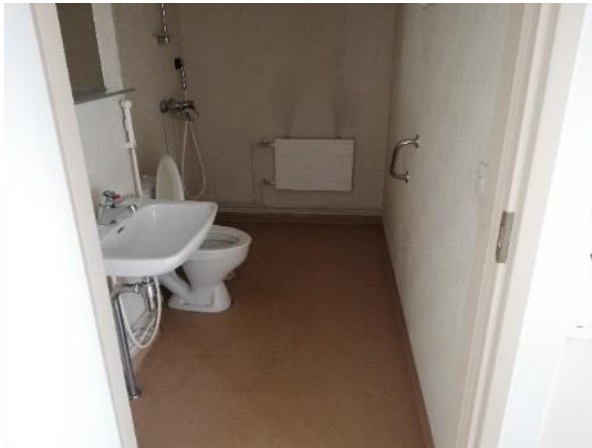
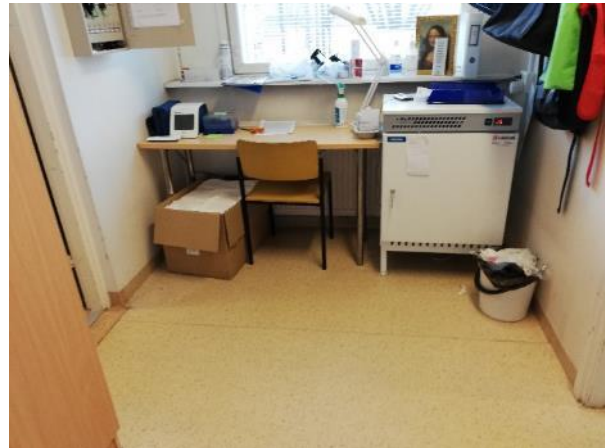
Rakennuksen välipohjat ovat pääasiassa teräsbetonirakenteisia. Asuinrakennuksissa lattiapinnoitteena on muovimatto ja -laatta. Huoltorakennuksen yleisten tilojen ja työtilojen lattiamateriaalina oli muovimatto tai -laatta. Suihku- ja wc-tiloissa on laattalattia tai muovimatto. Pyykkituvassa ja mankelihuoneessa lattiapinnat oli maalattu. Rakennusten tilojen lattiapinnoilla ei havaittu poikkeavia pintakosteusarvoja. Lattiapinnoitteiden kunto on tyydyttävä.

Kuva 20: Huoneistojen märkätilojen muovimatto. Kuva 21: Huoltorakennuksen tilojen muovimatto.

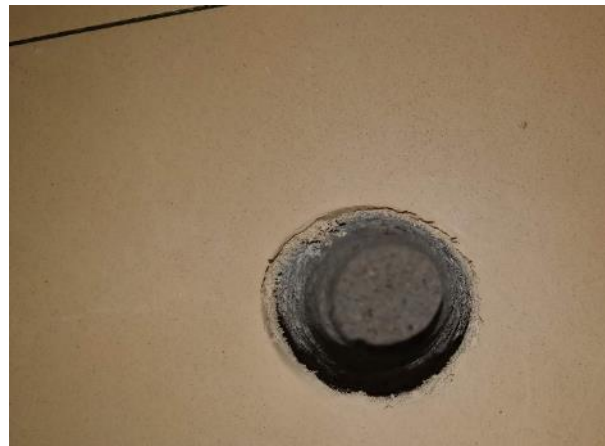
VP1: Välipohjarakenne yleisesti

- Laatta, maali, muovilaatta tai -matto
- Tasoite
- Betoni 50 mm
- Tervapaperi
- Betoni

Välipohjarakenne on teräsbetonilaattarakenne. Rakenne on kosteusteknisesti toimiva. Pintalaatan ja kantavanlaatan välissä on tervapaperi. Välipohjarakenne oli asuinrakennuksissa sekä huoltorakennuksessa samanlainen. Välipohjarakenteesta ei ollut piirustuksia suunnitelma-asiakirjoissa.

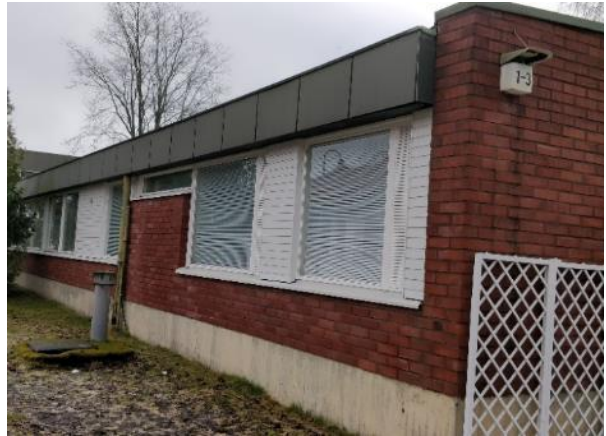
Kuva 27: Huoltorakennuksen pellitysten tilalle on tehty panelointi.

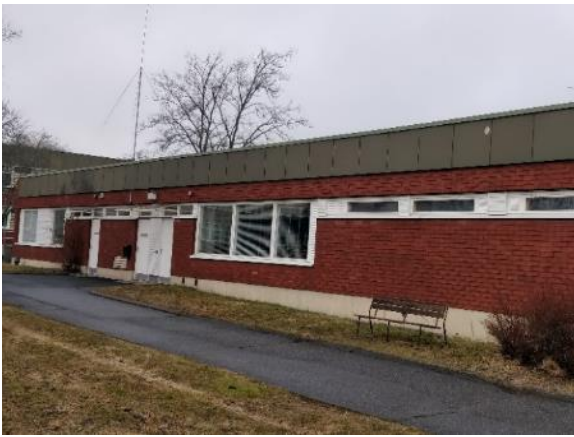
Kuva 28: Julkisivun räystäspellitykset.

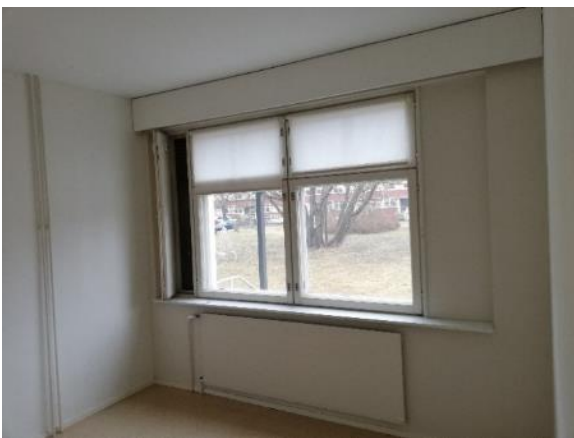
Sisätiloissa ulkoseinien tiili- ja betonipinnoilla ei havaittu vesivuotoihin tai muihin vaurioihin viittaavia jälkiä. Halkeamia tai muita vaurioita ei ollut havaittavissa. Seinien alaosien pintakosteusmittauksissa ei havaittu poikkeamia. Ulkoseinien sisäpinnat ovat hyväkuntoiset.

Kuva 30: Ulkoseinien sisäpinnat ovat hyväkuntoiset.

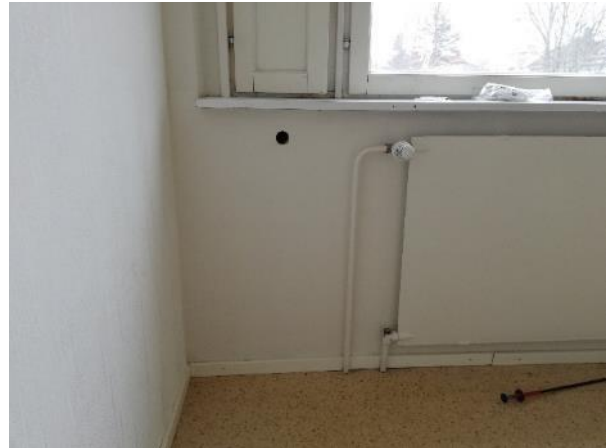
US1: Tiili – villa – betoni ulkoseinärakenne

- Maali
- Tasoite
- Betoni 140 mm
- Mineraalivilla 100 mm
- Tiilimuuraus 130 mm

Pääasiassa ulkoseinät ovat tiili – villa – betoni- rakenteisia, jossa sisäpuolen rakenne lähtee alapohjan kantavan betonilaatan päältä. Sokkelielementissä eristeenä on EPS. Ikkunoiden kohdalla ulkoseinä on levyrakenteinen. Rakenteen alaosan tuulettuvuus on huono, sillä tiilimuurauksen tuuletusraot puuttuvat.

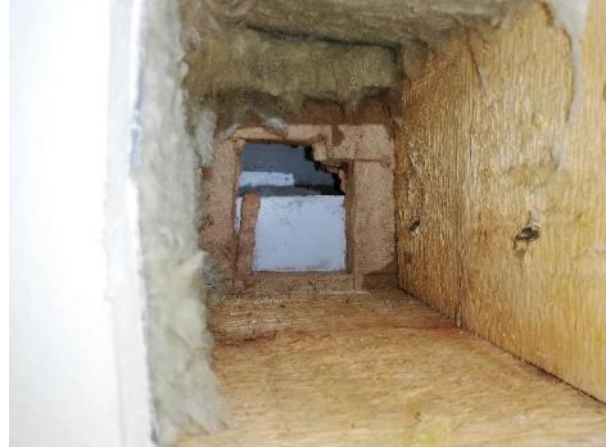
US2: Levyrakenteinen ulkoseinä, ikkunoiden välissä

- Kipsilevy 13 mm
- Höyrynsulkumuovi
- Mineraalivilla 150 mm
- Puukuitulevy
- Ilmatila
- Peltiverhous

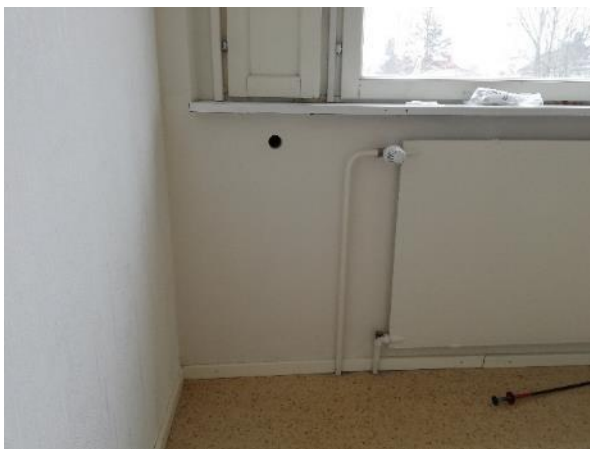
Kuva 32: Ulkoseinän rakenneavaus.

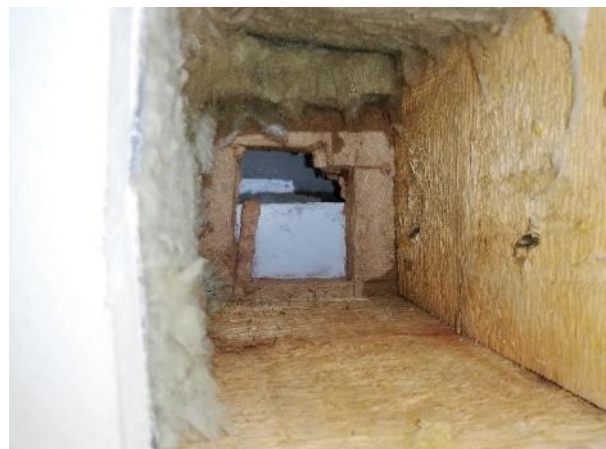
Kuva 33: Levyrakenne ikkunoiden kohdalla.

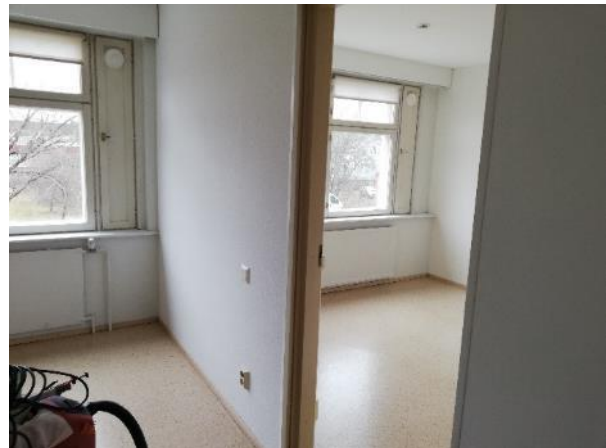
Kuva 37: Huoneiston väliseinä.

Väliseinät ovat pääosin betoni- ja tiilirakenteisia eikä niiden pinnoilla havaittu merkkejä kosteusvaurioista tai rakenteiden painumisesta. Märkätiloissa seinäpinnoitteena on muovitapetti tai laatoitus. Märkätilat tulee peruskorjata ja rakenteisiin tulee asentaa nykymääräysten mukainen vedeneristys. Kuivissa tiloissa väliseinäpinnoilla ei ole välitöntä korjaustarvetta.

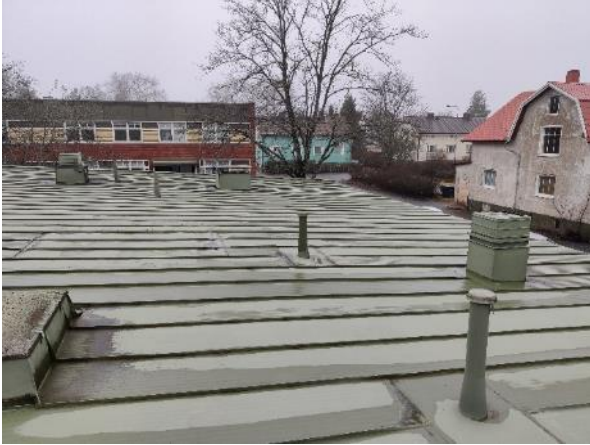
Rakennuksen vesikattona on tasakatto sisäisellä vedenpoistolla ja vesikatteenä on konesaumapelti. Peltikatteen alla ei ole aluskatetta. Asuinrakennusten peltikate on huoltomaalattu lähiaikoina. Huoltorakennuksen peltikate on alkuperäinen, eikä sitä ole huoltomaalattu. Vesikate on tyydyttävässä/ huonossa kunnossa. Huoltorakennuksen peltikate vuotaa paikoittain. Räystäiden peltilevyt ja räystäslaudat ovat huonossa kunnossa.

Kuva 38: Huoltorakennuksen vesikatto.

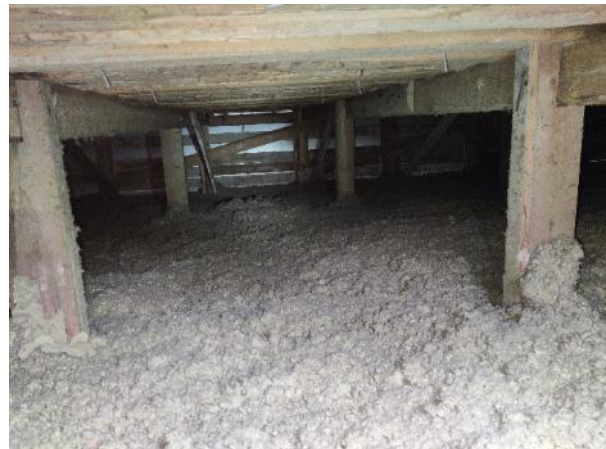
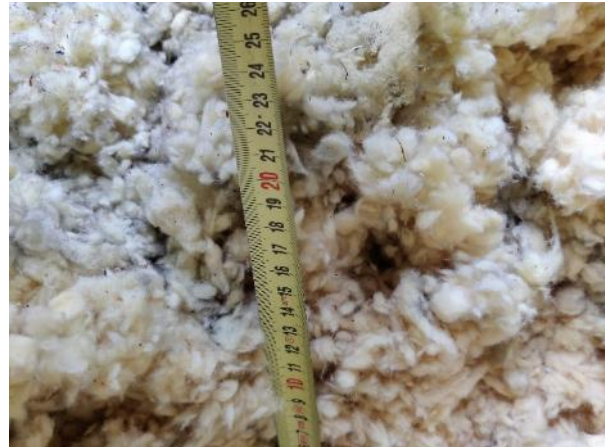
YP1: Yläpohjat yleisesti

- Konesaumapelti
- Kattotuolit
- Ilmatila 200-700 mm
- Puhallusvilla 200 mm
- Teräsbetonilaatta 30 mm
- Puukuitusementtilevy (toja-levy) 150 mm
- Teräsbetonilaatta

Yläpohjien kantavana rakenteena on teräsbetonipilareihin ja palkkeihin tukeutuva betonilaatasto joiden päälle on asennettu vesikaton puurakenteet ja puhallusvillaeristeet. Yläpohjarakenteessa ei ole erillistä höyrynsulkua. Paikallavaletut betonirakenteet toimivat itsessään rakenteen höyrynsulkuna.

Yläpohjan tuuletus tapahtuu räystäiden kautta. Yläpohjatilaa tarkasteltiin tarkastusluukun kautta ja sen perusteella yläpohjan tuuletus toimii heikosti. Yläpohjarakenteiden pinnoilla oli havaittavissa kosteuden tiivistymistä sekä vuotojälkiä.

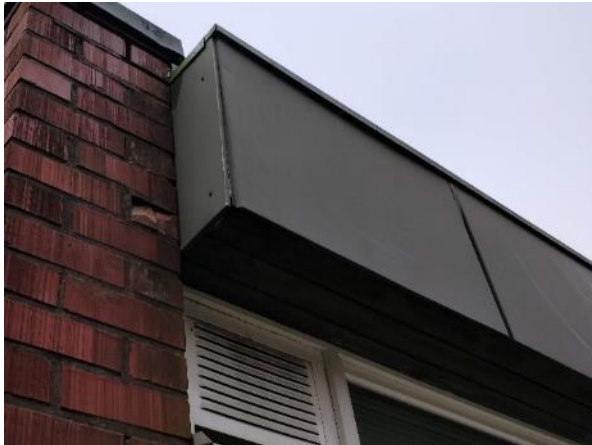
Kuva 44: Yläpohjan tuuletus tapahtuu räystäiden kautta.

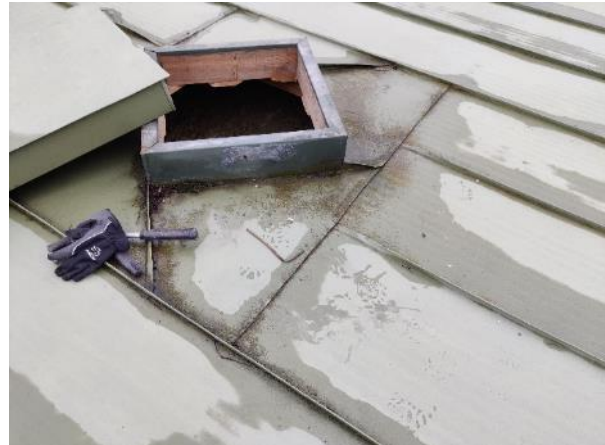
Kuva 45: Yläpohjan tarkastusluukku.

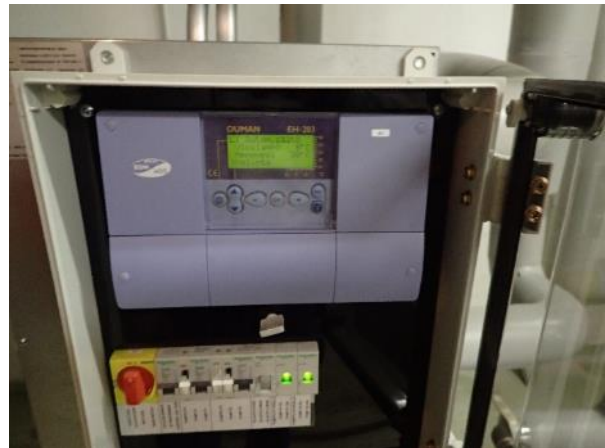
Kuva 48. Automaatiolaitte ja ohjauskytkimiä.

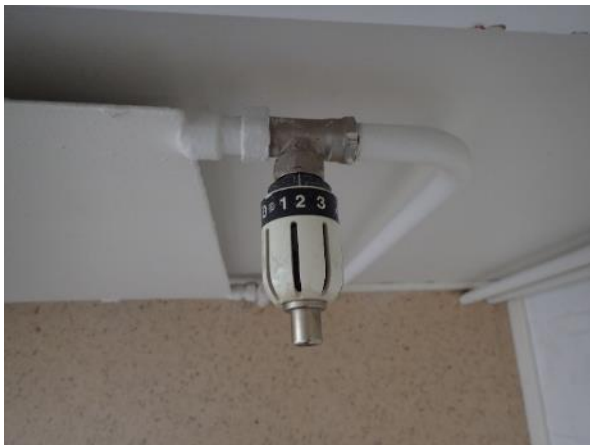
Kuva 51. 1980-luvun patteriventtiili.

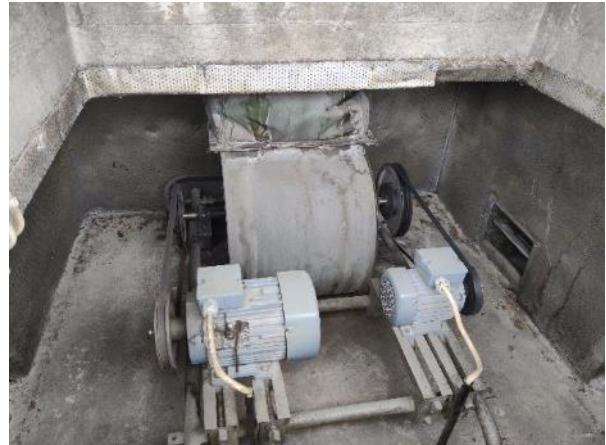
Kuva 62. Poistoilmamuri vesikatolla.

Ilmanvaihtojärjestelmä suositellaan nykyaikaistettavaksi osana kiinteistön peruskorjausta. Järjestelmän peruskorjaus suositellaan suoritettavan siten, että olemassa olevat poistoilmalaitteet poistetaan käytöstä ja niiden läpiviennit tulpataan ja tiivistetään ja ilmanvaihto toteutetaan huoneistokohtaisesti.

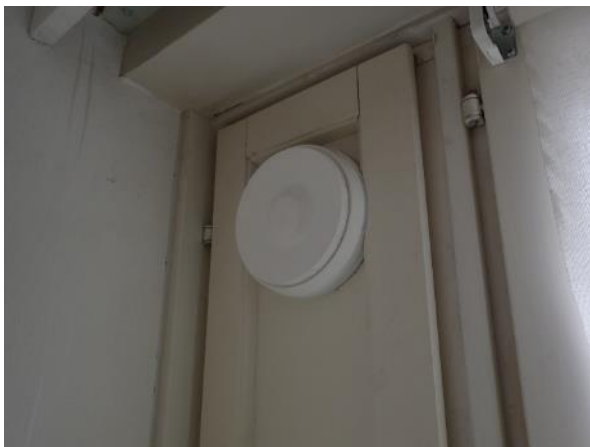
Kuva 65. Raitisilmaventtiili asuinhuoneistossa.

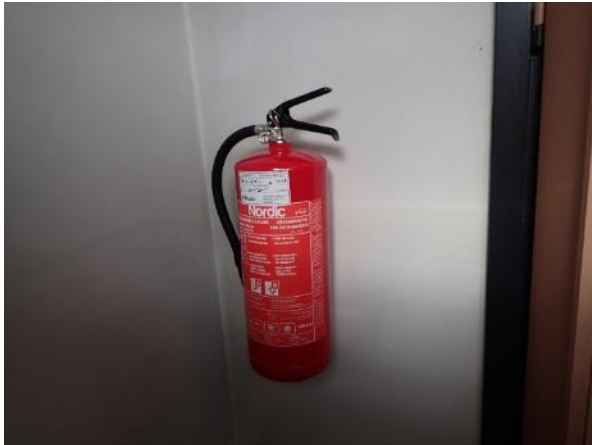
Kiinteistön jauhesammuttimien tarkastusväli on kaksi vuotta. Viimeisimmät tarkastukset on suoritettu helmikuussa 2021.

Kuva 67. Jauhesammutin kiinteistössä.

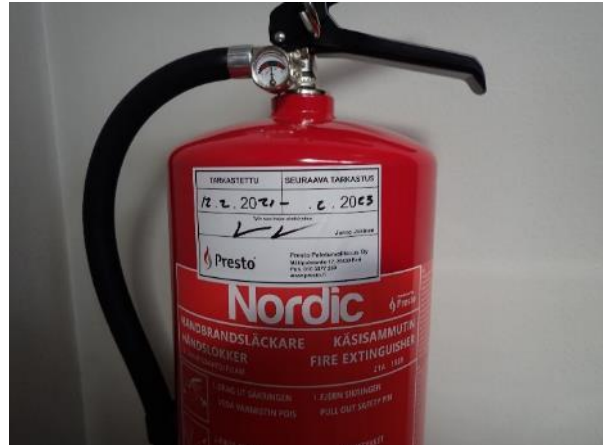
Kuva 68. Jauhesammutin huoltomerkintäkilpien.

Kuntoluokka: 5 hyvä

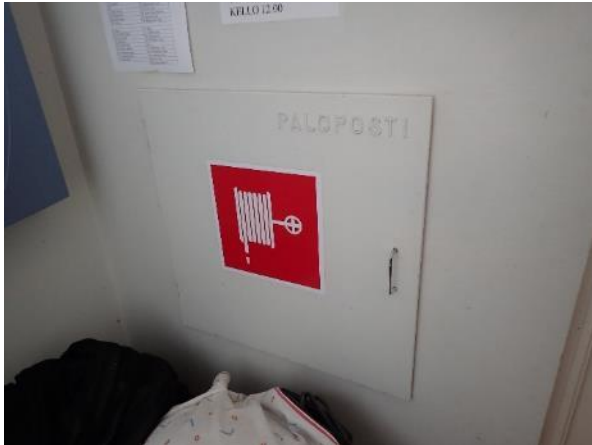
Kiinteistön huoltorakennuksessa havaittiin pikapaloposti, joka ei täytä nykyaikaisia määräyksiä. Pikapalopostin sulkuventtiili ja pikapaloletku ovat menettäneet teknisen toimivuutensa pelastustoimintaan. Mahdolliset alkuperäiset pikapalopostit tulee uusita vesijohtoverkoston peruskorjauksen yhteydessä.

Kuva 69. Pikapalopostikaappi.
