# **Lintutornien ja luontolavojen tilannekartoitus**

Raportti korjaustarpeista ja saavutettavuuden parantamisesta

Ammattikorkeakoulututkinnon opinnäytetyö

Kevät 2025

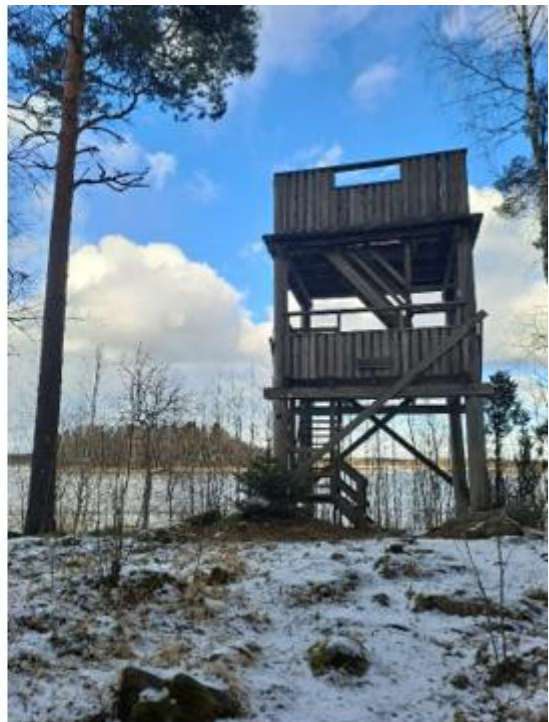
Kuva 4. Inhottujärven lintutorni.

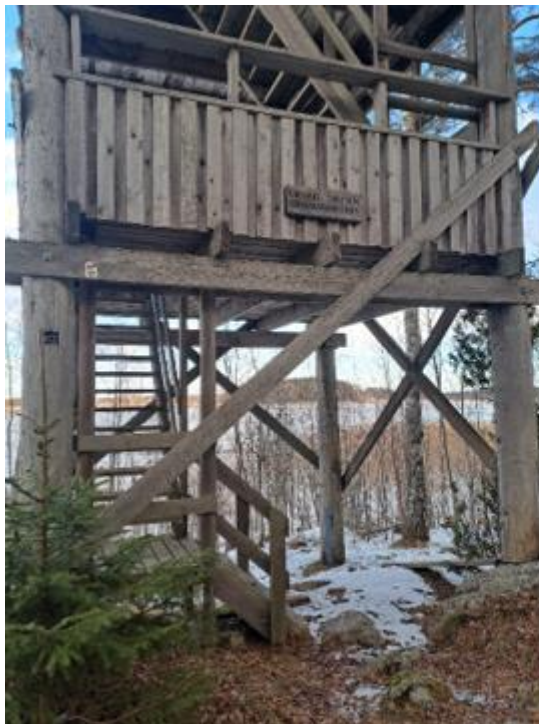
Inhottujärven lintutorni on kaksitasoinen. Itse lintutorni tai kulku sinne eivät ole esteettömiä. Lintutornin rakenteet vaikuttavat ensisilmäyksellä melko hyviltä ja torni tuntuu vakaalta (Kuva 11). Lintutornin rappuset ovat niin ikään hyväkuntoiset (Kuva 12). Lintutornin rakenteet ovat kauttaaltaan jäkälöityneet (Kuva 13 ja Kuva 14). Lintutornin ylätasanteella on havaittavissa lahovaurioita useassa eri kohdassa. Vaurioita on kaiteen sivutolpissa (Kuva 15 ja Kuva 16) kuten myös kaiteen kansipuussa (Kuva 17). Myös portaiden kaidepuun yläpää on lahonnut. Ylätasanteen kaiteen yhden kulman rakenteita on korjattu raakapuulla (Kuva 18). Ylätasanteella on irrallisena yksi portaikkoa rajaava kaidepuu (Kuva 19). Lintutornissa olevan vieraskirjan kotelo on täysin tuhoutunut (Kuva 20). Lintutornin molemmista kerroksista avautuu laaja, esteetön näkymä suoraan järvelle.

Kuva 11. Lintutornin rakenteita.

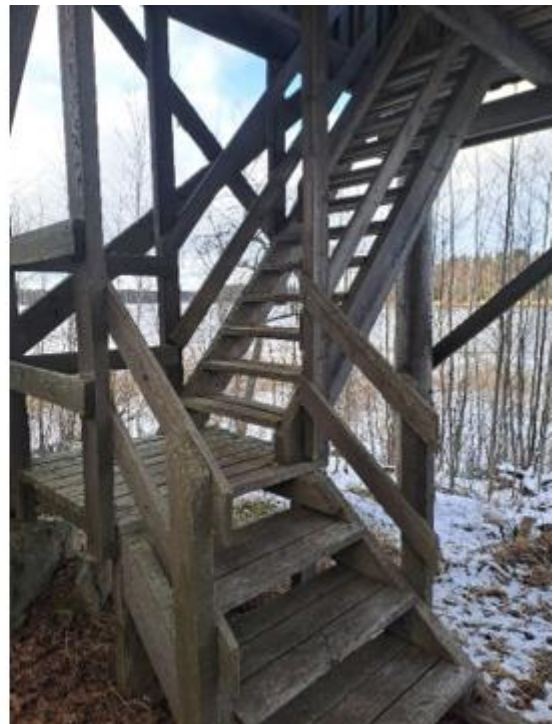
Kuva 12. Lintutornin rappuset.

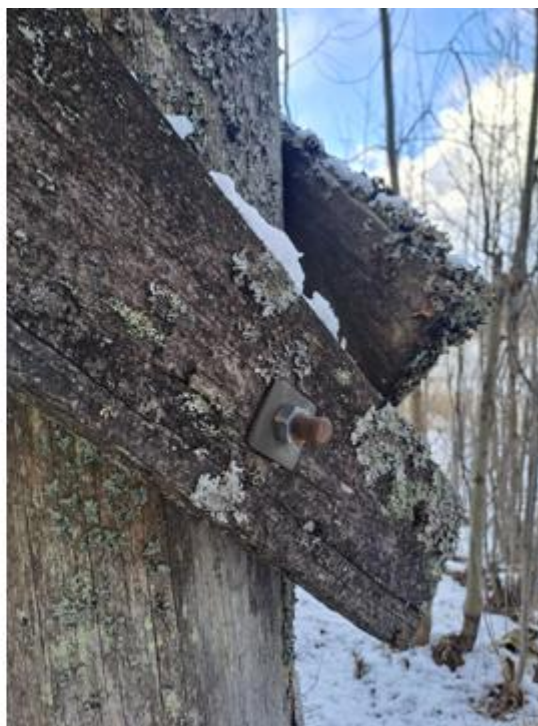
Kuva 14. Jäkälää rakenteissa.

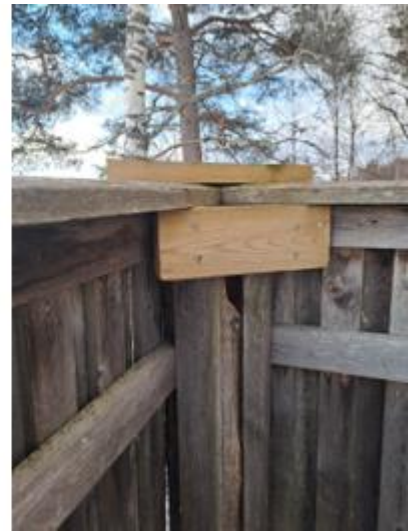
Kuva 18. Korjattu rakenne.

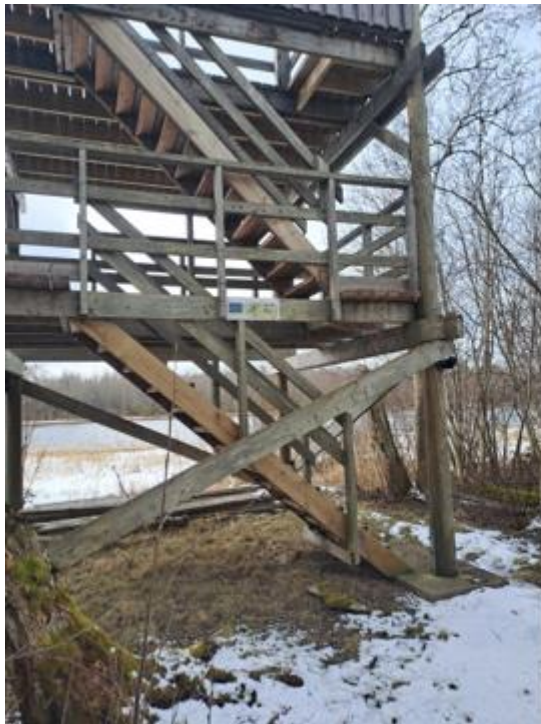
Kuva 38. Lintutornin rakenteita.

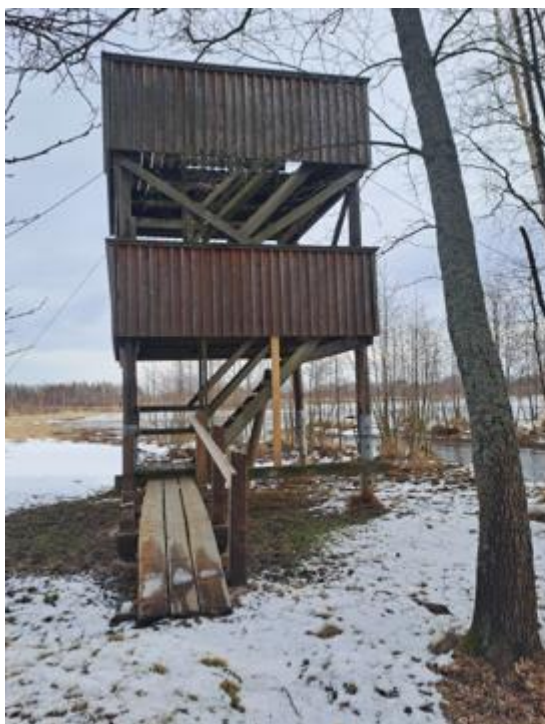
Kartoituksessa huonoimpana kunnoltaan erottui Levon lintutorni. Tämän vuonna 1991 rakennetun lintutornin tukipylväät ovat selkeästi hyvin huonokuntoiset ja lahonneet, pylväitä on vankistettu ajan saatossa metallivantein. Vahvistuksista huolimatta torni tuntuu hyvin epävakaaalta, eikä näin ollen ole turvallinen. Levon lintutornin tukirakenteet vaativat välittömiä korjaustoimenpiteitä tai tornin poistamista käytöstä. Lievempiä lahovaurioita oli muutamassa muussakin lintutornissa. Lietteiden torni Yyterin lietteiden alueella vaatii kunnostusta. Sen tukirakenteissa oli huomattavissa useita korjausta vaativia lahovaurioita. Vähäisempiä, mutta korjausta vaativia lahovaurioita on Inhottujärven ja Kaarluodon lintutorneilla. Hilskan osittain esteettömän lintutornin rampin kaiteet vaativat uusimista.

Kuva 48. Levon lintutorni.

Levon lintutornin tukirakenteet ovat silminnähden huonokuntoiset ja lahon vaurioittamat. Tornia vakauttavat vaijerit ovat osittain katkenneet. Tukipylväät, joissa lahovaurioita näkyy eniten, on korjattu metallivantein. Korjauksista huolimatta lintutorni tuntuu epävakaalta. Lintutornia pystyy helposti huojuuttamaan ylätasanteelta käsin. Porrastasanne tuntuu niin ikään epävakaalta. Ottaen huomioon lintutornin tarkoituksen ja mahdollisuuden, että tornissa on suuri joukko ihmisiä kerralla, vaatii Levon lintutorni korjaustoimenpiteitä. Lintutornin iän, tukipylväiden huonon kunnon ja tornin huojumisen vuoksi tukirakenteiden uusiminen on ajankohtaista, mikäli lintutorni halutaan pitää käytössä. Mahdollisissa korjaustoimenpiteissä tulee huomioida alueen linnusto pesimäaikatauluineen sekä laitumella mahdollisesti oleva karja. Korjaustoimenpiteiden jälkeen näkyvälle paikalle tulee sijoittaa SOS 112 -häätäopaste paikannustietoineen hätätilanteita varten. Lintuhavaintojen kirjaamista varten ylätasanteelle asennetaan vieraskirja koteloineen.

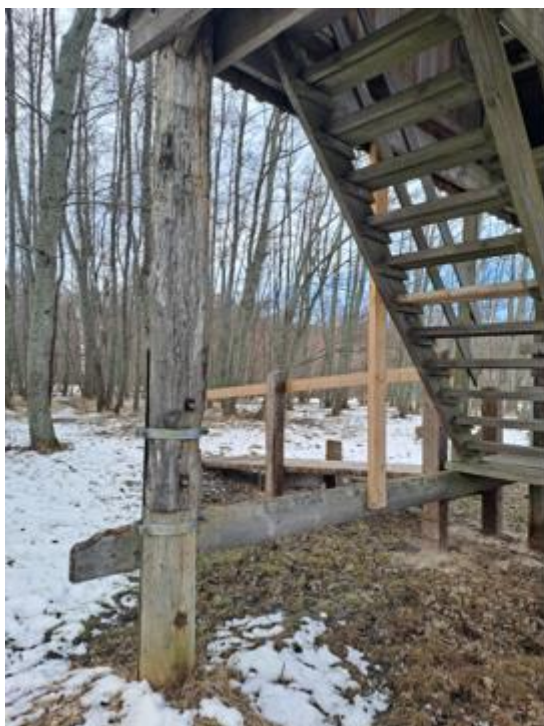
Kuva 54. Vahvistettu tukipylväs.

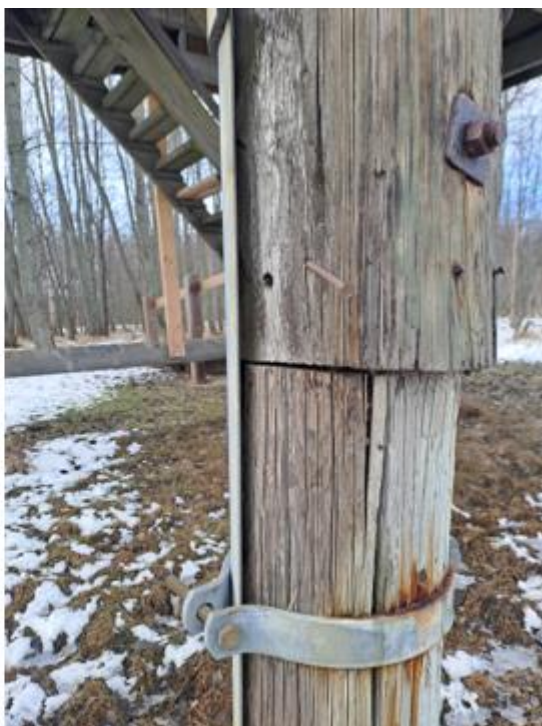
Kuva 55. Tukipylvään metallivanne.

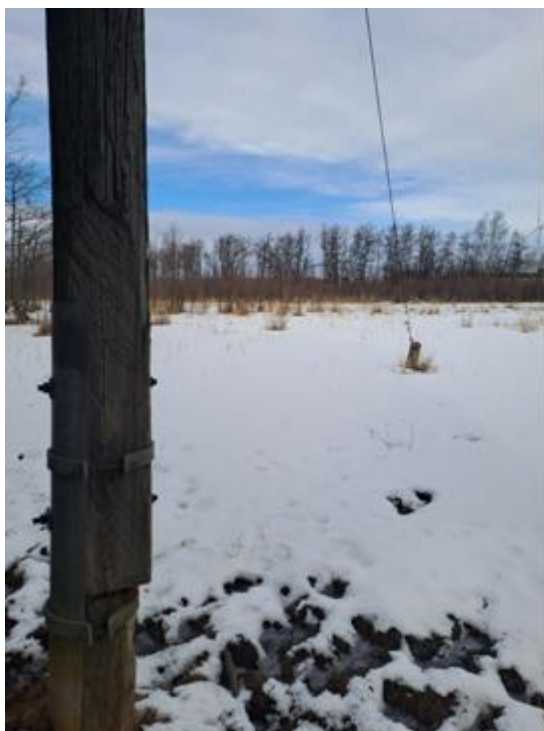
Kuva 56. Lintutornin tukivaijeri.

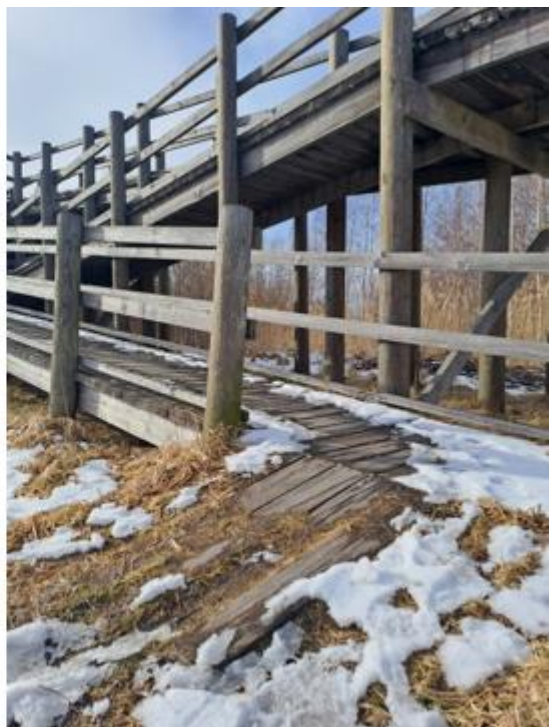
Luontolavalta aukeaa esteetön näkymä merenlahdelle. Kulkurampille johtava luiska on nousukohdassa huonokuntoinen ja notkollaan (Kuva 65). Kulkurampin yhdestä kohdasta puuttuu alakaide (Kuva 66). Ylätasanteella ei ole penkkiä ja sinne onkin rakennettu omatoimisesti penkki työntämällä lankku kaiteiden väliin (Kuva 67).

Kuva 65. Rampille johtava luiska.

Paikalle sijoitetaan opastaulu luontolavasta ja sen linnustosta. Häätapauksia varten näkyvälle paikalle sijoitetaan myös SOS 112 -hätäopaste paikannustietoineen. Luontolavan rampin nousu uusitaan. Nousuluiskan tulee olla tasainen ja riittävän leveä ja loiva, jotta lavalle nousu apuvälineen avulla on turvallista ja helppoa. Luiskan tulee nousta saumattomasti maan pinnasta. Rampin puuttuva alakaide tulee uusia. Luontolavalle lankusta kyhätty penkki poistetaan ja paikalle tuodaan tarkoituksenmukainen penkki levähtämistä varten. Luontolavan alla olevat pukutilojen rikkinäiset jäänteet poistetaan. Kansilaudoituksen uusiminen sekä lavalla että rampilla ja portaisiin on piakkoin ajankohtaista laudoituksen ikään ja kuntoon perustuen (Kuva 68 ja Kuva 69). Korjaustoimenpiteet ajoitetaan ajankohtaan, jolloin se ei häiritse alueen lintujen pesimärauhaa. Lavan vieressä sijaitseva paikoitusalue mahdollistaa materiaalin ja tarvittavien työkalujen paikalle tuomisen.

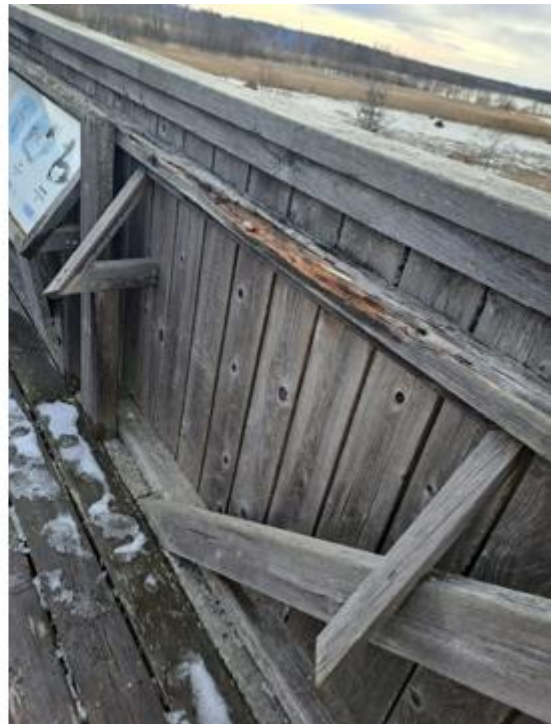
Lintutornin ylätasanteen kaiteissa sen sijaan on näkyviä lahovaurioita useammassa kohdassa (Kuvat 72–75). Tornilta aukeaa esteetön näkymä. Lintutornilla oleva alueen linnustosta kertova opastaulu on rikki (Kuva 76). Tornin rakenteet, etenkin kaiteet, ovat kauttaaltaan jäkälän peitossa (Kuva 77). Portaiden askelmista osa on haljennut (Kuva 78). Yksi tornin tukivaijereita on irti.

Kuva 73. Ylätasanteen kaide.

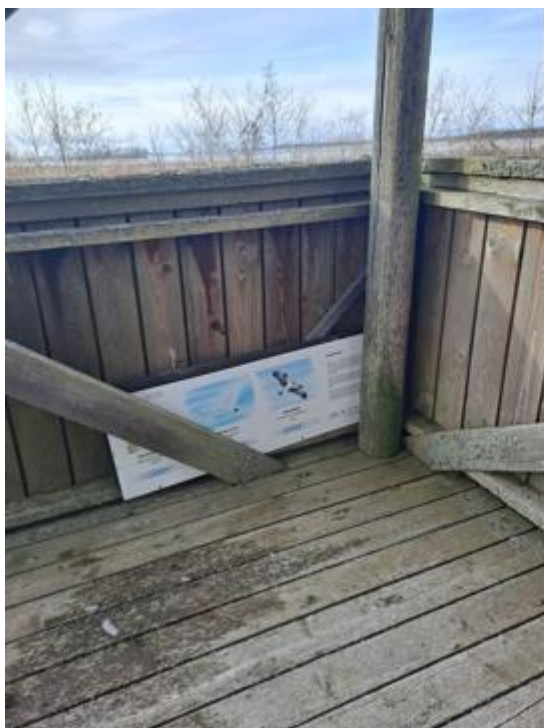
Kuva 76. Rikkinäinen opastaulu.

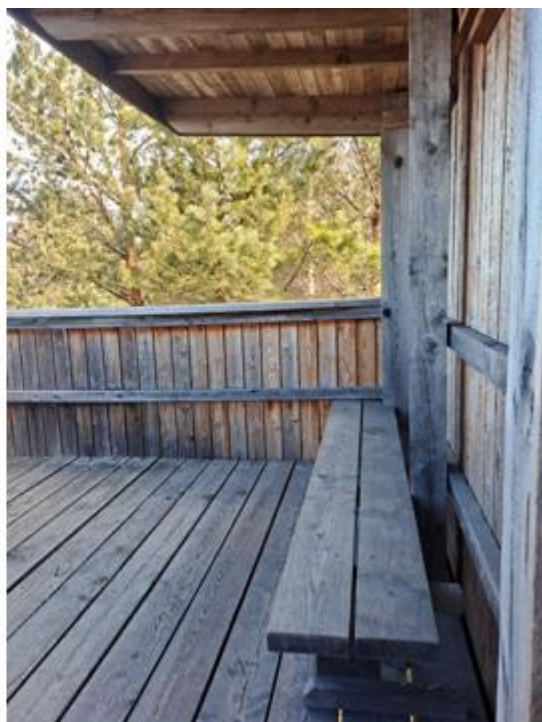
Lintutornin pienelle paikoitusalueelle löytää helposti opasteiden avulla. Paikoitusalueelta on lyhyt kävelymatka polkua ja pitkospuita pitkin lintutornille. Reitin varrella on opasteet. Lintutornista avautuu esteetön näkymä merenlahdelle. Lintutornin rakenteet ovat ikään nähden erittäin hyväkuntoiset (Kuva 81 ja Kuva 82). Lahovaurioita ei ole havaittavissa lainkaan. Torni tuntuu vakaalta. Rakenteiden jäkälöitymistä on myös täällä nähtävillä, ei kuitenkaan niin paljon, kun useassa muussa kohteessa (Kuva 83). Sekä portaiden että ylätasanteen kansilaudat ovat kunnoltaan hyvät (Kuva 84). Alueen linnustosta kertovat opastetaulut ovat irronneet kehyksistään.

Kuva 84. Ylätasanteen kansilaudoitus.

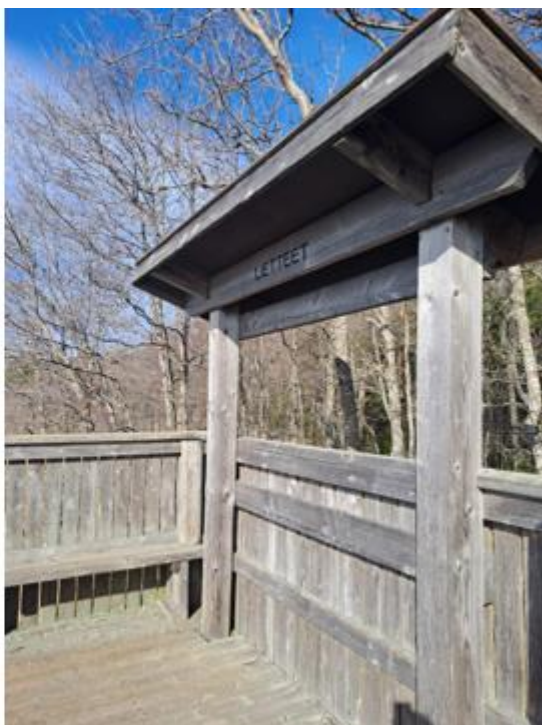
Huhtikuun alussa kartoituskäyntiä tehtäessä veden pinta oli Yyterin lietteillä melko korkealla lumen juuri sulettua. Lietteiden lintutornin ympäristö oli hyvin märkää. Lietteiden lintutornille johtaa pitkospuut (Kuva 85). Lintutornista aukeaa esteetön näkymä rantaniitylle (Kuva 86). Lintutornin rakenteissa on havaittavissa useita lahovaurioita (Kuvat 87-92). Lahovaurioita on lähinnä tukipylväissä ja muissa tukirakenteissa, ei niinkään lintutornin kaiteissa tai kansilaudoituksessa. Lintutornin tukirakenteet altistuvat kosteudelle veden pinnan noustessa toisinaan hyvinkin korkealle. Rakenteet ovat kauttaaltaan jäkälän peitossa. Ylätasanteella on penkki levähtämistä varten. Linnustosta kertovat opastetaulut ovat ehjät. Portaiden askelmat (Kuva 93) ja ylätasanteen kansilaudoitukset ovat hyväkuntoiset (Kuva 94).

Kuva 94. Ylätasanne ja kansilaudoitus.

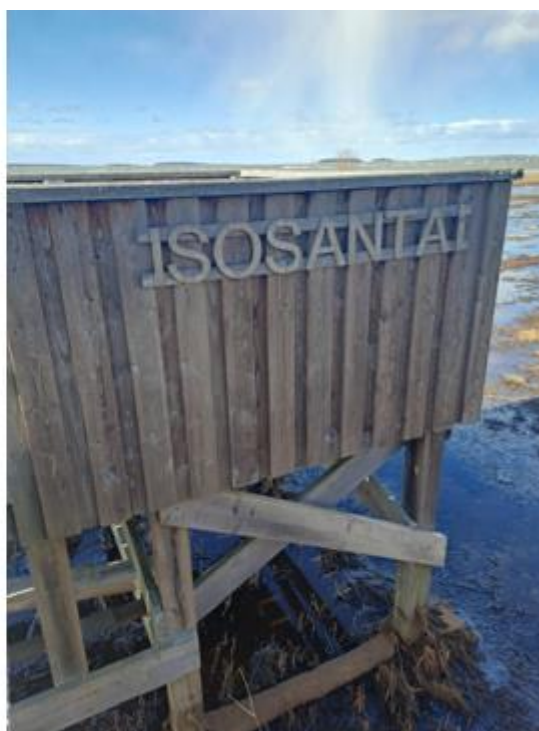
Isosanta I lintutorni on yksikerroksinen. Lankonki johtaa lintutorniin saakka (Kuva 99). Tornin havaintotaso on muutaman metrin korkeudella maanpinnasta, vedenpinnan ollessa korkealla lintutornin tukipylväät jäävät osittain veden alle (Kuva 100). Lintutornissa on opastetaulut alueen linnustosta ja levähdyspenkki (Kuva 101). Rakenteet ovat melko hyvässä kunnossa, vain hyvin vähäisiä, yksittäisiä lahovaurioita on nähtävillä esimerkiksi kansilaudassa (Kuva 102). Jäkälää on rakenteissa jonkin verran.

Kuva 100. Tornin tukipylväät.

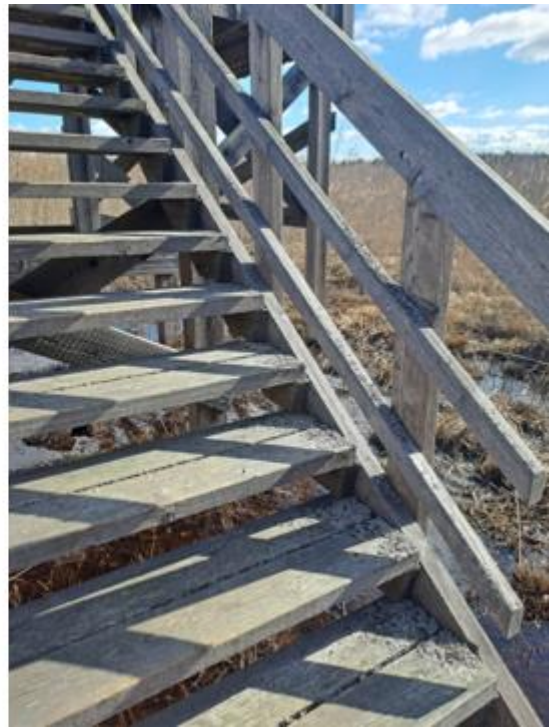
Yyterin lietteiden reitti kulkee pitkospuita pitkin myös Hathurun lintutornin kohdassa. Reitiltä poikkeaa erillinen haara pitkospuineen Hathurun lintutornille (Kuva 103). Hathurun lintutorni on yksikerroksinen, sen ylätasanteelle nouseaan portaita pitkin (Kuva 104). Tornista aukeaa esteetön näkymä metsittyvälle rantaniitylle. Niittyalue, jolla lintutorni sijaitsee, on ajoittain hyvin märkää, vedenpinta nousee täälläkin ajoittain peittämään lintutornin tukirakenteita (Kuva 105). Hathurun lintutorni on hyvässä kunnossa. Rakenteissa ei näy lahovaurioita ja torni tuntuu vakaalta. Rakenteita peittää vähäinen jäkäläpeite (Kuva 106).

Kuva 104. Lintutornin portaat.
