# **Lintutornien ja luontolavojen tilannekartoitus**

## **Porin kaupungille:**

Raportti korjaustarpeista ja saavutettavuuden parantamisesta

Ammattikorkeakoulututkinnon opinnäytetyö

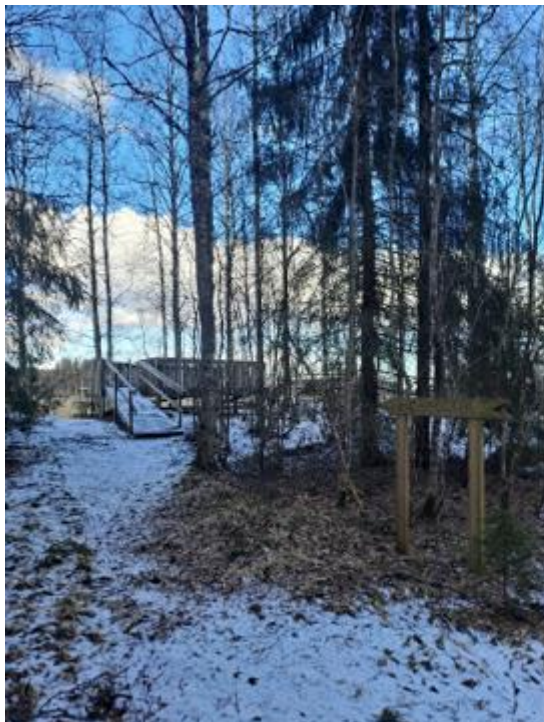
Kuva 3. Inhottujärven luontolava.

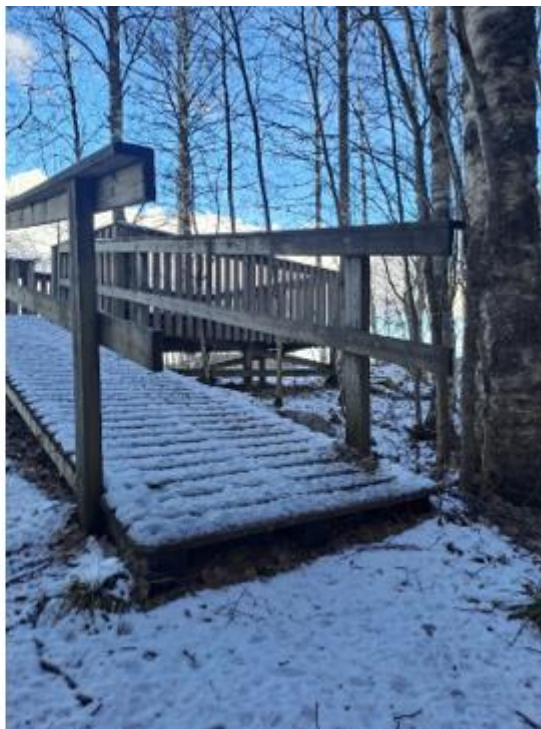
Kuva 8. Luontolavan rampin pykällys.

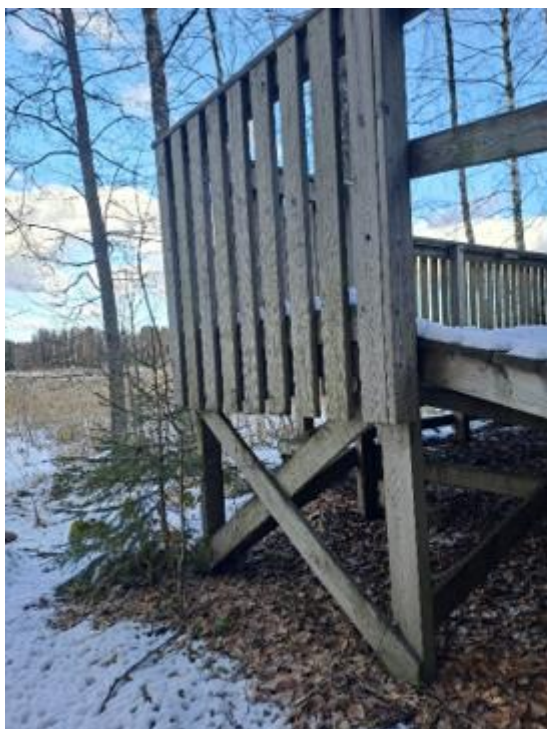
Kuva 9. Luontolavan rakenteita.

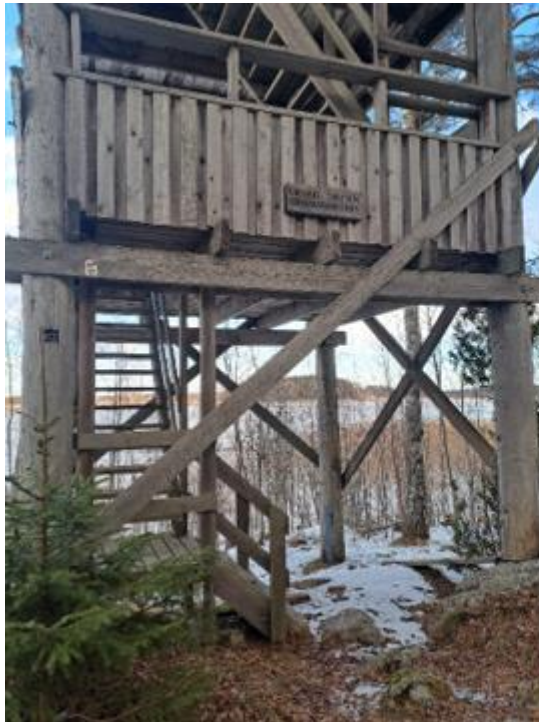
Inhottujärven lintutorni on kaksitasoinen. Itse lintutorni tai kulku sinne eivät ole esteettömiä. Lintutornin rakenteet vaikuttavat ensisilmäyksellä melko hyviltä ja torni tuntuu vakaalta (Kuva 11). Lintutornin rappuset ovat niin ikään hyväkuntoiset (Kuva 12). Lintutornin rakenteet ovat kauttaaltaan jäkälöityneet (Kuva 13 ja Kuva 14). Lintutornin ylätasanteella on havaittavissa lahovaurioita useassa eri kohdassa. Vaurioita on kaiteen sivutolpissa (Kuva 15 ja Kuva 16) kuten myös kaiteen kansipuussa (Kuva 17). Myös portaiden kaidepuun yläpää on lahonnut. Ylätasanteen kaiteen yhden kulman rakenteita on korjattu raakapuulla (Kuva 18). Ylätasanteella on irrallisena yksi portaikkoa rajaava kaidepuu (Kuva 19). Lintutornissa olevan vieraskirjan kotelo on täysin tuhoutunut (Kuva 20). Lintutornin molemmista kerroksista avautuu laaja, esteetön näkymä suoraan järvelle.

Kuva 11. Lintutornin rakenteita.

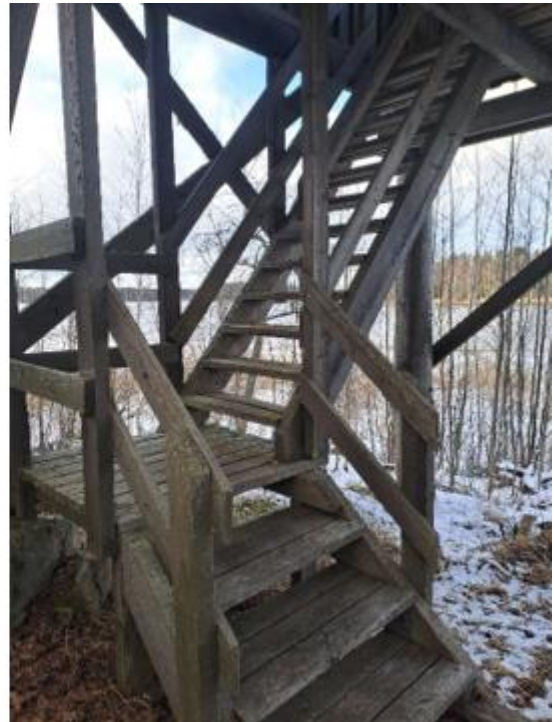
Kuva 12. Lintutornin rappuset.

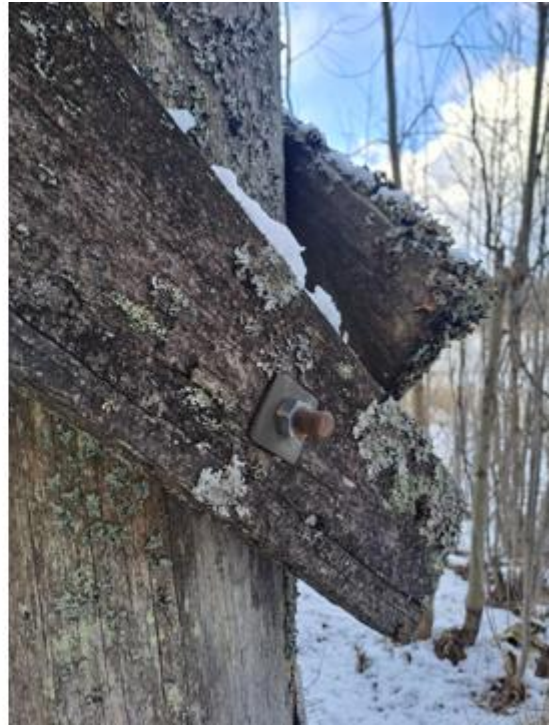
Kuva 14. Jäkälää rakenteissa.

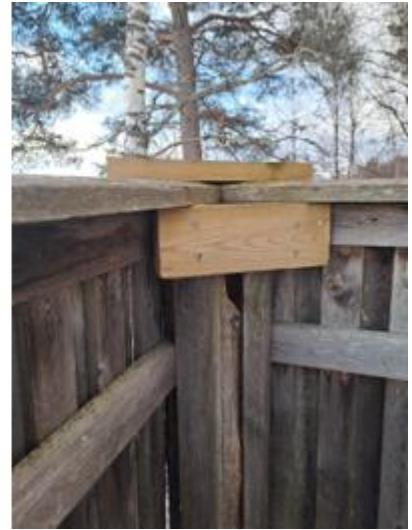
Kuva 18. Korjattu rakenne.

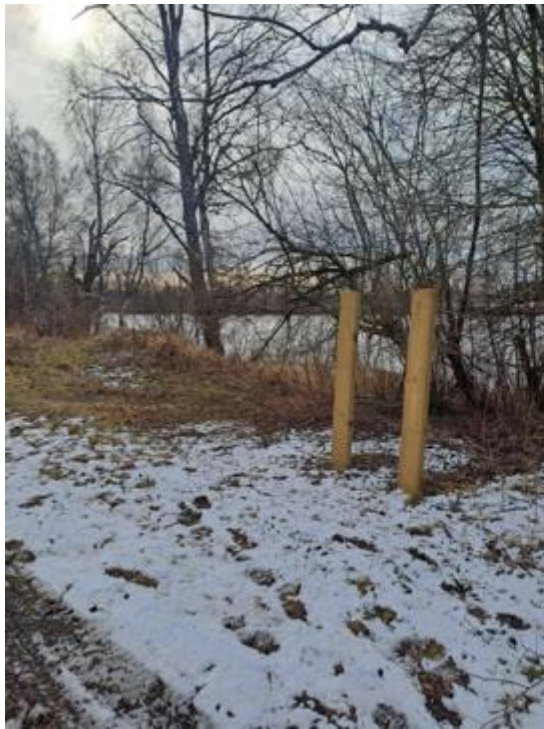
Luontolavalle johtavan tien varressa on pieni paikoitusalue, jolta on suora näköyhteys tornille. Tornin ja paikoitusalueen välissä on oja, joten suoraa reittiä luontolavalle ei ole heti hahmotettavissa näköyhteydestä huolimatta. Kartoituskäynnin yhteydessä maaliskuun lopussa 2025, paikoitusalueelta ei johtanut opasteita luontolavalle. Nähtävissä oli kahdessa eri kohdassa tyhjät tolpat, joista opastetaulut mahdollisesti puuttuivat (Kuva 26).

Kuva 26. Opastekylttien tyhjät tolpat

Toukarin esteetön luontolava on kokonaisuudessaan hyväkuntoinen ja turvallinen. Lavalle johtava ramppi on riittävän loiva ja helposti kuljettava, sen nousussa ei ole pykällystä. Opastetaulut paikoitusalueelta lavalle tulisi kuitenkin laittaa paikalleen ja osoittaa niillä virallinen reitti lavalle. Opasteita tulee olla riittävästi ja niiden täytyy olla selkeitä ja helppolukuisia sekä sopivalla korkeudella myös pyörätuolissa istuvalle. Reitin tulee olla kuljettavissa myös liikkumisen apuvälinettä käyttävälle. Reitin tulee siis olla tarpeeksi leveä, tasainen ja pinnaltaan mahdollisimman kova, jolloin liikkuminen reitillä on sujuvaa ja turvallista. Tornin sijainti loivan mäen huipulla tulee huomioida niin, että nousu mäelle ei ole liian jyrkkä pyörätuolilla kuljettavaksi. Tähän voidaan vaikuttaa reitin sijoittelulla. Luontolavalla tulisi olla opastetaulu alueen linnuista ja vieraskirjan koteloineen kävijöitä ja heidän tekemiään lintuhavaintoja varten. Luontolavalla tulisi olla näkyvälle paikalle sijoitettuna hätänumerolla 112 ja paikannustiedoilla varustettu hätäopastetaulu hätätilanteita varten. Reitin kunnostus tulee ajoittaa niin, että se ei häiritse lintujen pesimärauhaa. Luontolavan sijainti mahdollistaa tarvittavien materiaalien ja työkalujen tuomisen ja käyttämisen tarvituissa paikoissa.

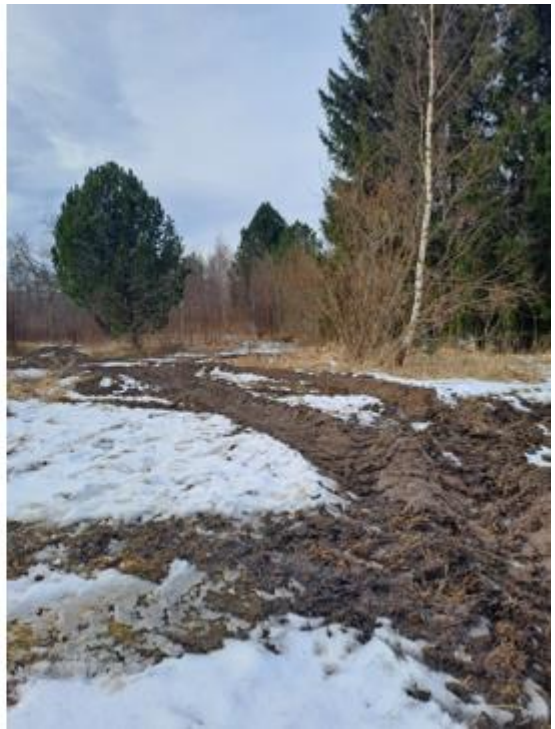
Sorapolkua seuraamalla pääsi lähemmäksi luontolavaa. Luontolavalle piti suunnistaa näköyhteyden perusteella ja jälkiä seuraamalla, selkeää reittiä sinne ei ollut. Sorapolun jälkeen reitti muuttui mutaiseksi, huonokuntoiseksi, hyvin epätasaiseksi poluksi, jota pitkin noustiin mäkeä ylös luontolavalle (Kuva 27). Opasteiden puuttuessa epäselväksi jäi käytetyn reitin virallisuus. Reitti ei ollut esteettömästi kuljettavissa, liikkumisen apuvälinettä käyttäen esteettömälle luontolavalle ei tuota reittiä pitkin olisi ollut mahdollista päästä.

Kuva 27. Luontolavalle johtava reitti.

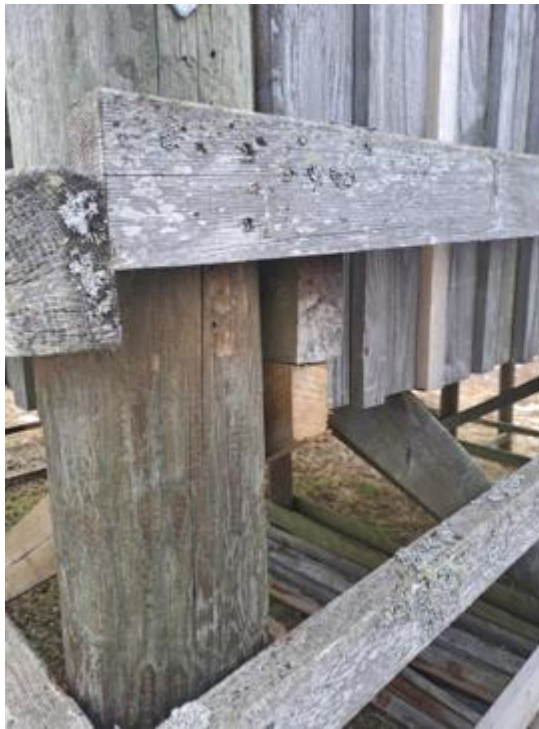
Luontolavan rakenteet ovat yleisesti hyväkuntoiset, lahovaurioita ei ole havaittavissa (Kuva 28). Lavalle johtavan pitkän, mutkittelevan rampin nousussa ei ole porrastusta ja ramppi on pyörätuolilla hyvin kuljettavissa. Lavan rakenteita on uusittu, esimerkiksi kansilautoja vaihdettu (Kuva 29). Lavan alle on kasattu poistettuja rakennusmateriaaleja (Kuva 30). Yksi alapohjan tukipuista on katkennut (Kuva 31). Luontolava on kohdannut ilkeävaltaa. Yhtä ylätasanteen kaidetta on yritetty sahata katki (Kuva 32). Rakenteet, etenkin lavan ja rampin kaiteet ovat jäkälän peittämät (Kuva 33).

Kuva 28. Lavan rakenteita

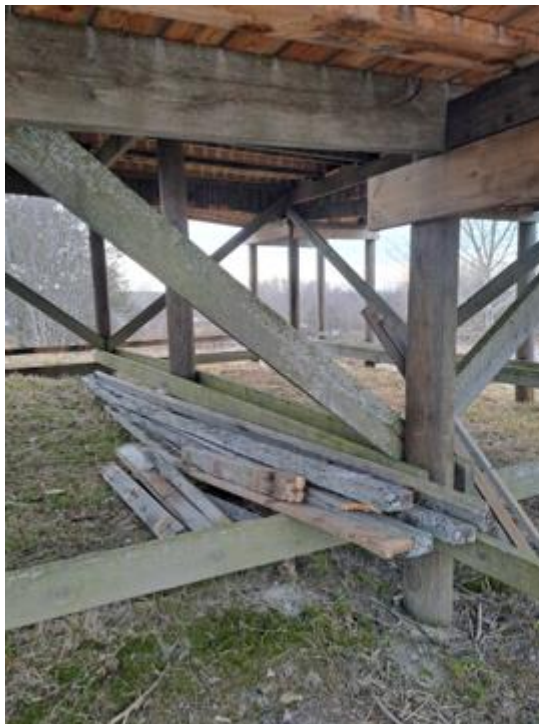
Kuva 30. Poistettuja materiaaleja lavan alla. Kuva 31. Lavan rikkinäinen tukipuu

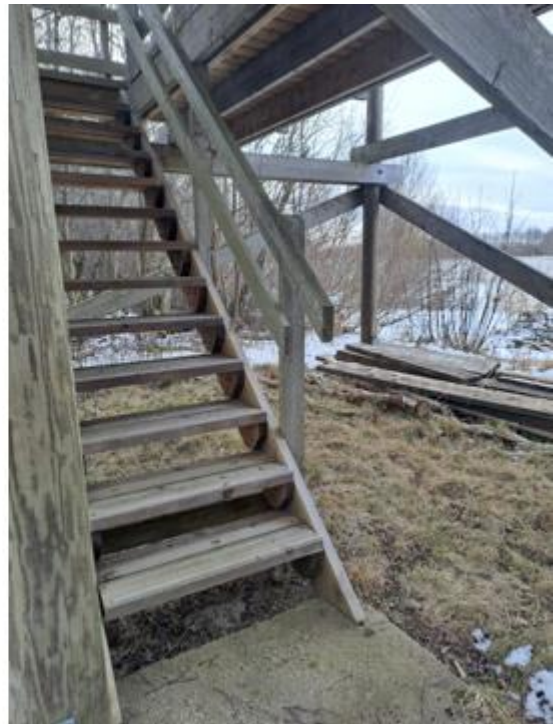
Kuva 39. Hyväkuntoiset rakenteet.

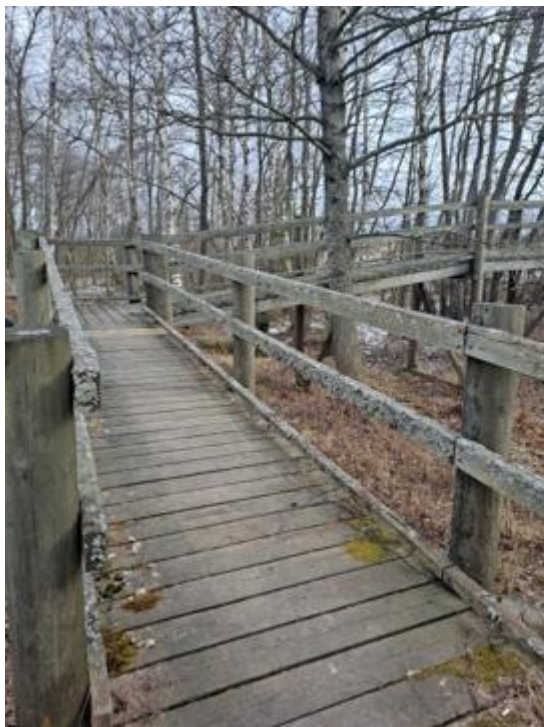
Kuva 43. Tornille johtava pitkä ramppi.

Osittain esteettömän lintutornin alatasanteelle on hyvä ja esteetön kulku. Rampin kaiteissa näkyy ikä, ne ovat hyvin jäkäläiset ja paikoitellen huojuvat, joten kaiteet tulisi uusia. Kansilautoja niin rampissa kuin itse tornissakin on osittain uusittu. Selkeitä vaurioita uusimattomissa pinnoissa ei ole näkyvissä. Alueen linnustosta kertovat opastetaulut ovat ehjät. Vieraskirja koteloineen mahdollistaa lintuhavaintojen kirjaamisen ylös muiden tornin käyttäjien tiedoksi. Näkyvälle paikalle tulee sijoitettu hätätilanteita varten SOS 112 hätäopaste paikannustietoineen. Näkymä on esteetön, ei vaadi toimenpiteitä. Kaiteiden korjaus tulee ajoittaa ajankohtaan, jolloin se ei häiritse lintujen pesimärauhaa. Tarvittavien materiaalien ja työkaluiden paikalle kuljettaminen onnistuu helposti paikoitusalueen sijaitessa vieressä.

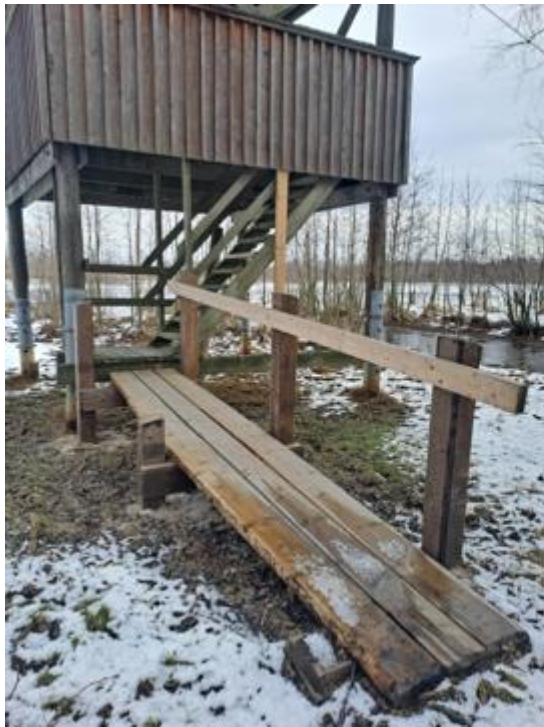
Kuva 50. Uusittu kulkusilta.

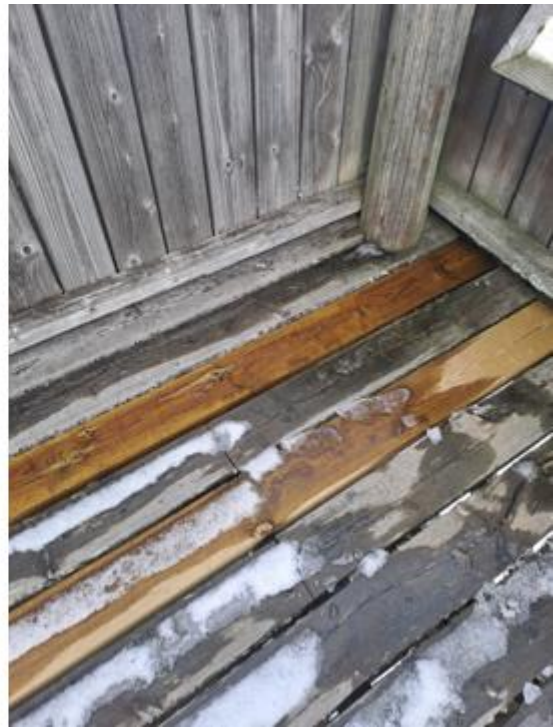
Kuva 51. Uusittua kansilaudoitusta.

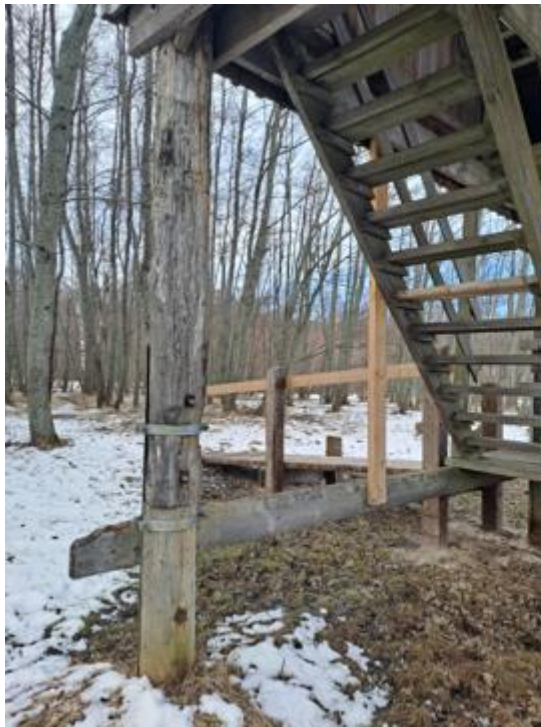
Kuva 54. Vahvistettu tukipylväs.

Levon lintutornin tukirakenteet ovat silminnähden huonokuntoiset ja lahon vaurioittamat. Tornia vakauttavat vaijerit ovat osittain katkenneet. Tukipylväät, joissa lahovaurioita näkyy eniten, on korjattu metallivantein. Korjauksista huolimatta lintutorni tuntuu epävakaalta. Lintutornia pystyy helposti huojuuttamaan ylätasanteelta käsin. Porrastasanne tuntuu niin ikään epävakaalta. Ottaen huomioon lintutornin tarkoituksen ja mahdollisuuden, että tornissa on suuri joukko ihmisiä kerralla, vaatii Levon lintutorni korjaustoimenpiteitä. Lintutornin iän, tukipylväiden huonon kunnon ja tornin huojumisen vuoksi tukirakenteiden uusiminen on ajankohtaista, mikäli lintutorni halutaan pitää käytössä. Mahdollisissa korjaustoimenpiteissä tulee huomioida alueen linnusto pesimäaikatauluineen sekä laitumella mahdollisesti oleva karja. Korjaustoimenpiteiden jälkeen näkyvälle paikalle tulee sijoittaa SOS 112 -häätäopaste paikannustietoineen hätätilanteita varten. Lintuhavaintojen kirjaamista varten ylätasanteelle asennetaan vieraskirja koteloineen.

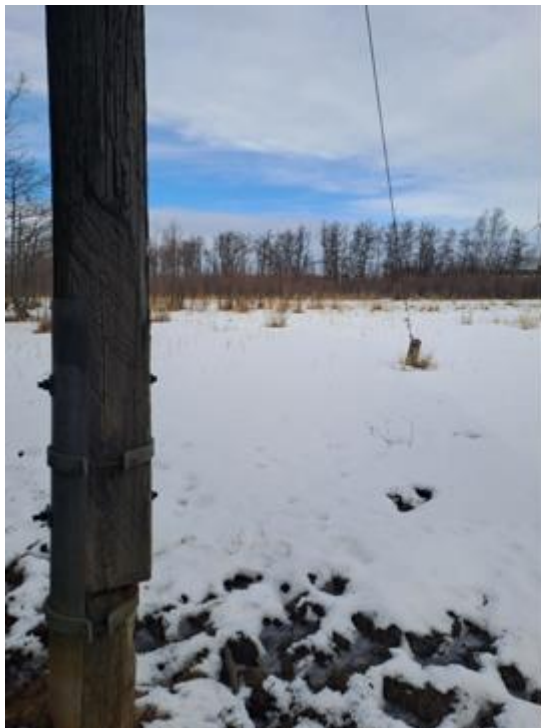
Kuva 56. Lintutornin tukivaijeri.

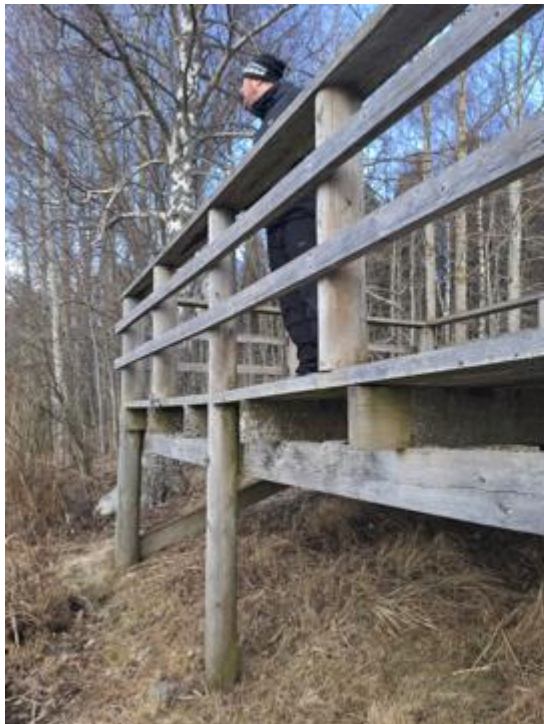
Luontolavalle johtaa polulta lyhyt ramppi (Kuva 58). Reitti pieneltä paikoitusalueelta luontolavalle on lyhyt ja esteetön. Polku on tasainen ja helposti kuljettavissa myös liikkumisen apuvälinettä käytettäessä. Luontolavan ramppi jatkuu saumattomasti polulta, jolloin lavalle on helppo kulkea. Lavalta on esteetön näkymä järvelle (Kuva 59). Lavan rakenteet ovat hyväkuntoiset, lahovaurioita ei ole havaittavissa (Kuva 60 ja Kuva 61).

Enäjärven luontolava on kunnoltaan hyvä, lahovaurioita ei ole havaittavissa. Se ei vaadi korjaustoimenpiteitä. Reitti lavalle on selkeästi merkitty ja se on esteettömästi kuljettavissa. Näkymä lavalta on niin ikään esteetön. Enäjärven lintutornilla on torniin näkyvälle paikalle kiinnitettyä SOS 112-opastaulu kohde- ja sijaintitietoineen, tällainen tulisi olla kaikissa kohteissa hätätapauksia varten, myös luontolavalla. Opastaulu linnustosta ja vieraskirja koteloineen havaintoja varten puuttuvat.

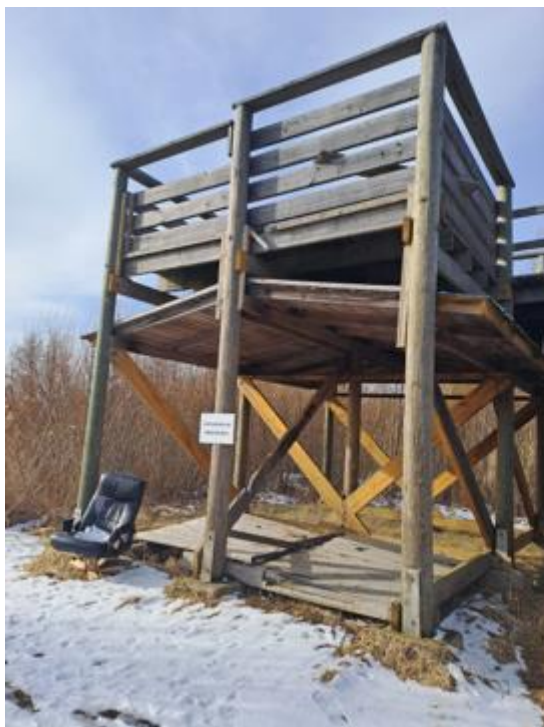
Opasteviitat ohjaavat läheisiltä teiltä perille kohteeseen. Iso paikoitusalue on aivan luontolavan vieressä. Etelärannassa on aiemmin ollut yleinen uimaranta, mikä on nykyisin poistettu käytöstä. Muistona uimarannasta on pukukoppien rikkinäiset jäänteet luontolavan alla (Kuva 64). Paikalla ei ole opastauluja luontolavasta tai alueen linnustosta. Luontolavan tukirakenteet ovat pääisin puolin hyväkuntoiset, lahovaurioita ei ole havaittavissa. Lava

Kuva 64. Luontolavan alatasanne.

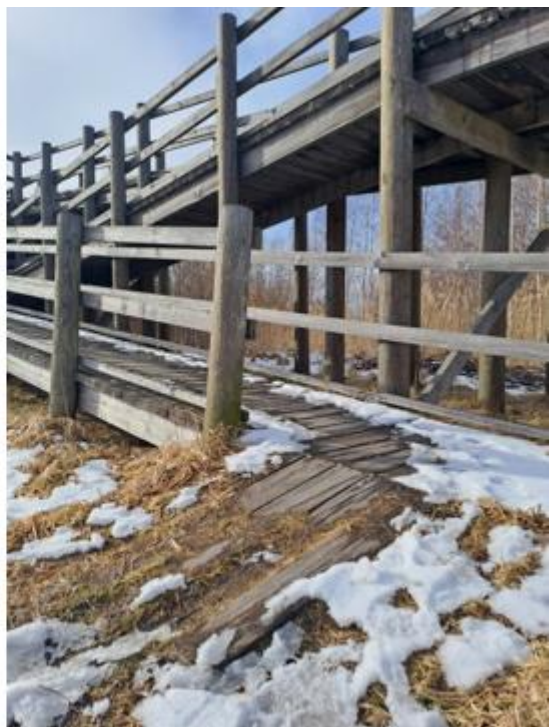
Luontolavalta aukeaa esteetön näkymä merenlahdelle. Kulkurampille johtava luiska on nousukohdassa huonokuntoinen ja notkollaan (Kuva 65). Kulkurampin yhdestä kohdasta puuttuu alakaide (Kuva 66). Ylätasanteella ei ole penkkiä ja sinne onkin rakennettu omatoimisesti penkki työntämällä lankku kaiteiden väliin (Kuva 67).

Kuva 65. Rampille johtava luiska.

Paikalle sijoitetaan opastaulu luontolavasta ja sen linnustosta. Häätapauksia varten näkyvälle paikalle sijoitetaan myös SOS 112 -hätäopaste paikannustietoineen. Luontolavan rampin nousu uusitaan. Nousuluiskan tulee olla tasainen ja riittävän leveä ja loiva, jotta lavalle nousu apuvälineen avulla on turvallista ja helppoa. Luiskan tulee nousta saumattomasti maan pinnasta. Rampin puuttuva alakaide tulee uusia. Luontolavalle lankusta kyhätty penkki poistetaan ja paikalle tuodaan tarkoituksenmukainen penkki levähtämistä varten. Luontolavan alla olevat pukutilojen rikkinäiset jäänteet poistetaan. Kansilaudoituksen uusiminen sekä lavalla että rampilla ja portaisiin on piakkoin ajankohtaista laudoituksen ikään ja kuntoon perustuen (Kuva 68 ja Kuva 69). Korjaustoimenpiteet ajoitetaan ajankohtaan, jolloin se ei häiritse alueen lintujen pesimärauhaa. Lavan vieressä sijaitseva paikoitusalue mahdollistaa materiaalin ja tarvittavien työkaluiden paikalle tuomisen.

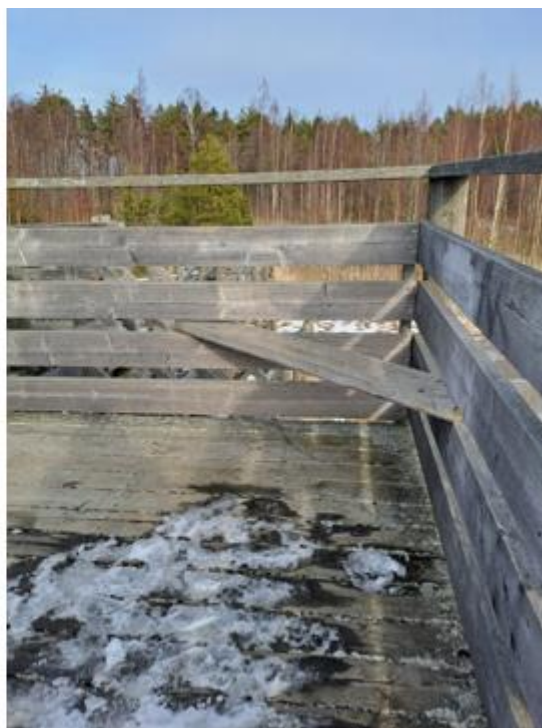
Kuva 67. Ylätasanteelle tehty penkki.

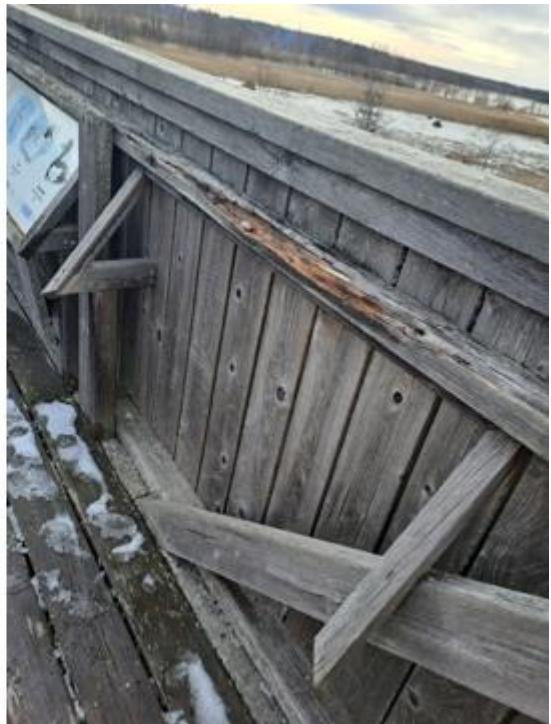
Lintutornin ylätasanteen kaiteissa sen sijaan on näkyviä lahovaurioita useammassa kohdassa (Kuvat 72–75). Tornilta aukeaa esteetön näkymä. Lintutornilla oleva alueen linnustosta kertova opastaulu on rikki (Kuva 76). Tornin rakenteet, etenkin kaiteet, ovat kauttaaltaan jäkälän peitossa (Kuva 77). Portaiden askelmista osa on haljennut (Kuva 78). Yksi tornin tukivaijereita on irti.

Kuva 73. Ylätasanteen kaide.

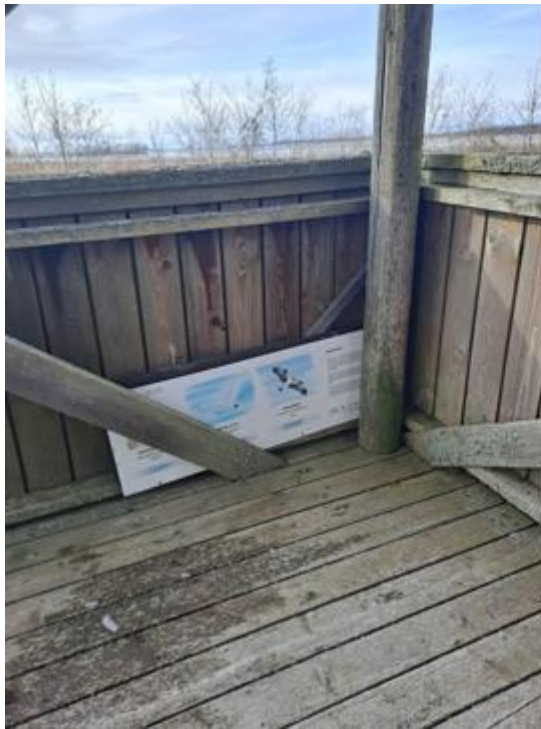
Kuva 76. Rikkinäinen opastaulu.

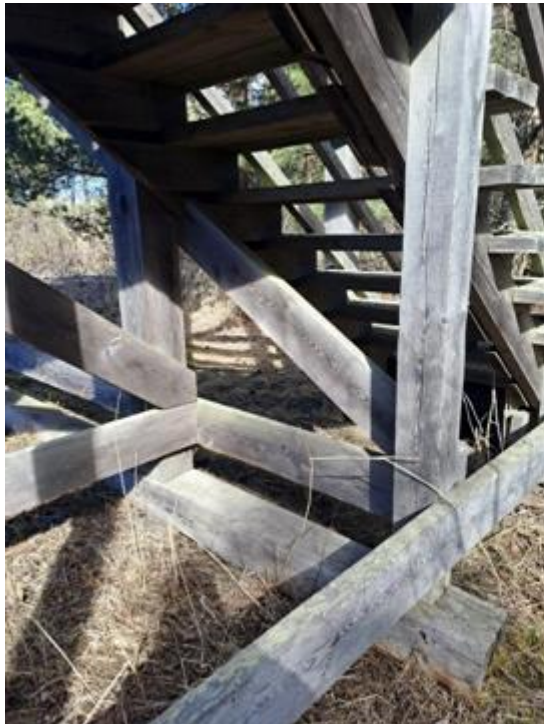
Lintutornin pienelle paikoitusalueelle löytää helposti opasteiden avulla. Paikoitusalueelta on lyhyt kävelymatka polkua ja pitkospuita pitkin lintutornille. Reitin varrella on opasteet. Lintutornista avautuu esteetön näkymä merenlahdelle. Lintutornin rakenteet ovat ikään nähden erittäin hyväkuntoiset (Kuva 81 ja Kuva 82). Lahovaurioita ei ole havaittavissa lainkaan. Torni tuntuu vakaalta. Rakenteiden jäkälöitymistä on myös täällä nähtävillä, ei kuitenkaan niin paljon, kun useassa muussa kohteessa (Kuva 83). Sekä portaiden että ylätasanteen kansilaudat ovat kunnoltaan hyvät (Kuva 84). Alueen linnustosta kertovat opastetaulut ovat irronneet kehyksistään.

Kuva 81. Lintutornin tukirakenteet.

Kuva 82. Rakenteet ovat säilyneet hyvinä.

Ooviinkin lintutorni on kokonaisuudessa erittäin hyvässä kunnossa. Lahovaurioita ei ole havaittavissa ja torni on vakaa. Irronnut linnustosta kertova opastaulu kiinnitetään paikalleen. Ylätasanteelle sijoitetaan vieraskirja koteloineen havaintojen kirjaamista varten. Näkyvälle paikalle sijoitetaan SOS 112 -häätäopaste paikannustietoineen hätätilanteita varten.

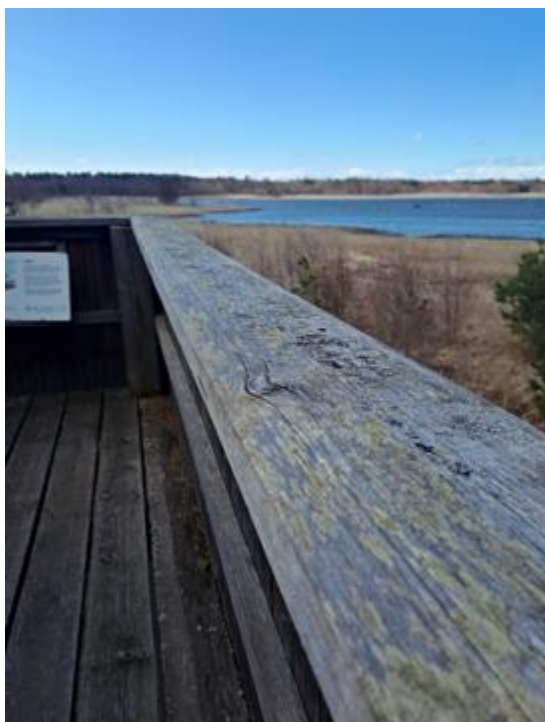
Kuva 83. Kaiteiden jäkälää.

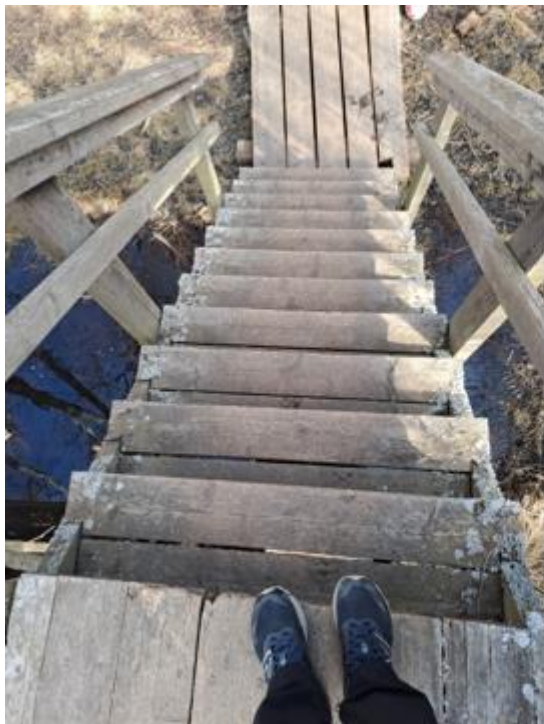
Huhtikuun alussa kartoituskäyntiä tehtäessä veden pinta oli Yyterin lietteillä melko korkealla lumen juuri sulettua. Lietteiden lintutornin ympäristö oli hyvin märkää. Lietteiden lintutornille johtaa pitkospuut (Kuva 85). Lintutornista aukeaa esteetön näkymä rantaniitylle (Kuva 86). Lintutornin rakenteissa on havaittavissa useita lahovaurioita (Kuvat 87-92). Lahovaurioita on lähinnä tukipylväissä ja muissa tukirakenteissa, ei niinkään lintutornin kaiteissa tai kansilaudoituksessa. Lintutornin tukirakenteet altistuvat kosteudelle veden pinnan noustessa toisinaan hyvinkin korkealle. Rakenteet ovat kauttaaltaan jäkälän peitossa. Ylätasanteella on penkki levähtämistä varten. Linnustosta kertovat opastetaulut ovat ehjät. Portaiden askelmat (Kuva 93) ja ylätasanteen kansilaudoitukset ovat hyväkuntoiset (Kuva 94).

Kuva 93. Portaiden askelmat.

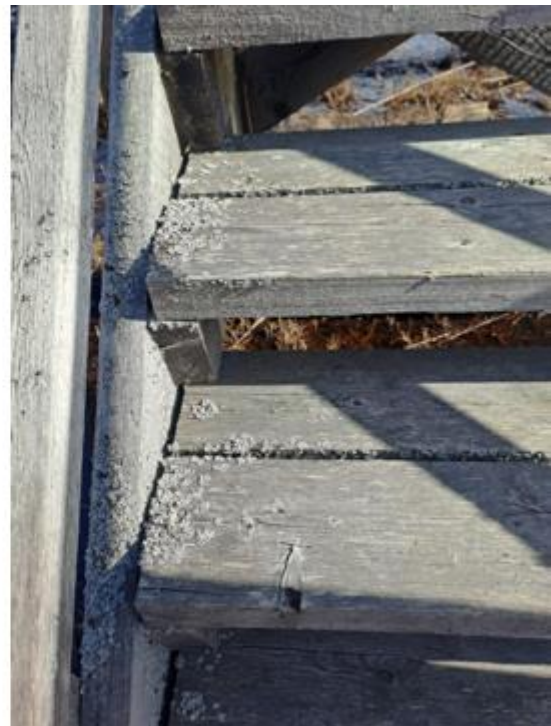
Yyterin lietteiden reitti kulkee pitkospuita pitkin myös Hathurun lintutornin kohdassa. Reitiltä poikkeaa erillinen haara pitkospuineen Hathurun lintutornille (Kuva 103). Hathurun lintutorni on yksikerroksinen, sen ylätasanteelle nouseaan portaita pitkin (Kuva 104). Tornista aukeaa esteetön näkymä metsittyvälle rantaniitylle. Niittyalue, jolla lintutorni sijaitsee, on ajoittain hyvin märkää, vedenpinta nousee täälläkin ajoittain peittämään lintutornin tukirakenteita (Kuva 105). Hathurun lintutorni on hyvässä kunnossa. Rakenteissa ei näy lahovaurioita ja torni tuntuu vakaalta. Rakenteita peittää vähäinen jäkäläpeite (Kuva 106).

Kuva 106. Jäkälää rakenteissa.

Myös Hathurun lintutorni on rakenteiltaan hyvä kuntoinen, eikä vaadi näin ollen kunnostustoimenpiteitä. Rakenteiden jäkäläpeite on vähäinen. Lintutorniin sijoitetaan näkyvälle paikalle Sos 112 hätäopaste paikannustietoineen hätätilanteita varten ja vieraskirja koteloineen lintuhavaintioja varten.

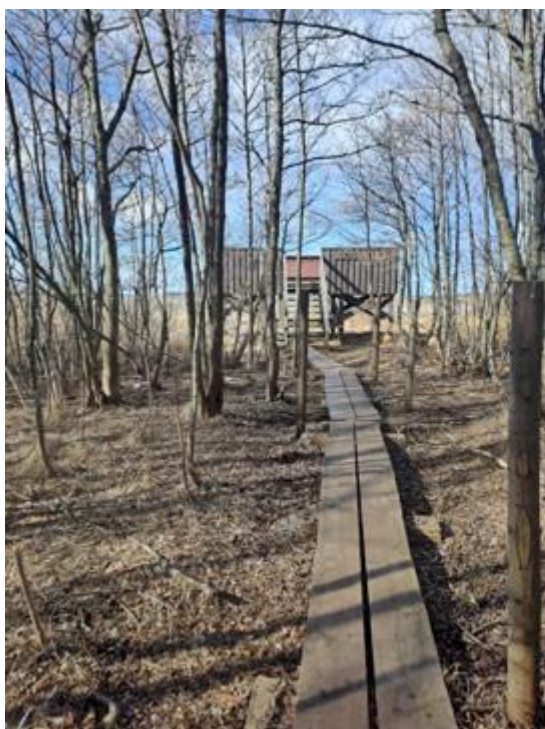
Yyterin lietteiden reitti ohittaa myös Isosanta II lintutornin kohdassa, jossa kulku tapahtuu pitkospuita pitkin. Reitiltä haarautuu pitkospuut johtamaan Isosanta II lintutornille (Kuva 107). Lintutorni on yksitasoinen, torniin noustaán portaita pitkin (Kuva 108). Lintutorni on hyväkuntoinen, rakenteissa ei ole lahovaurioita, eikä juurikaan jäkälää (Kuva 109 ja Kuva 110).

Kuva 107. Isosanta II lintutorni.

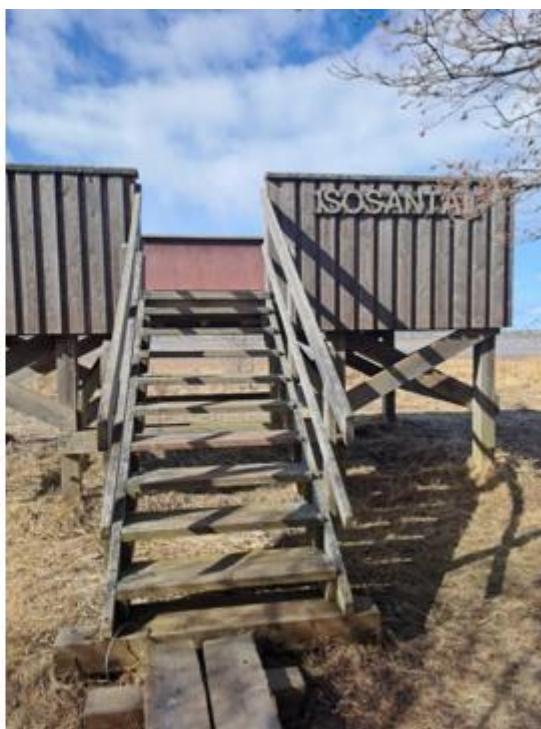
Kuva 108. Lintutorniin noustaán portaita.

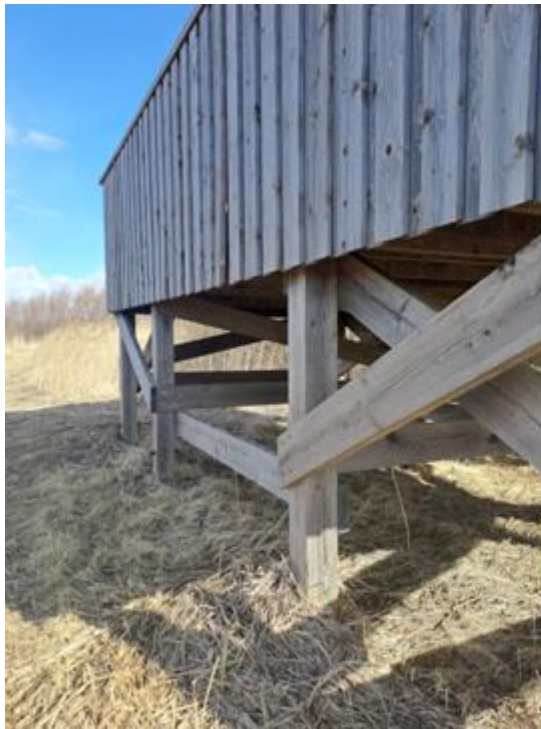
Kuva 109. Hyväkuntoiset tukirakenteet.

Myös Isosanta II lintutorni on rakenteiltaan hyvässä kunnossa, eikä se vaadi minkäänlaisia korjaustoimenpiteitä. Lintutorniin sijoitetaan näkyvälle paikalle SOS 112 -hätäopaste paikannustietoineen hätätilanteita varten sekä vieraskirjaa koteloineen lintuhavaintoja varten.

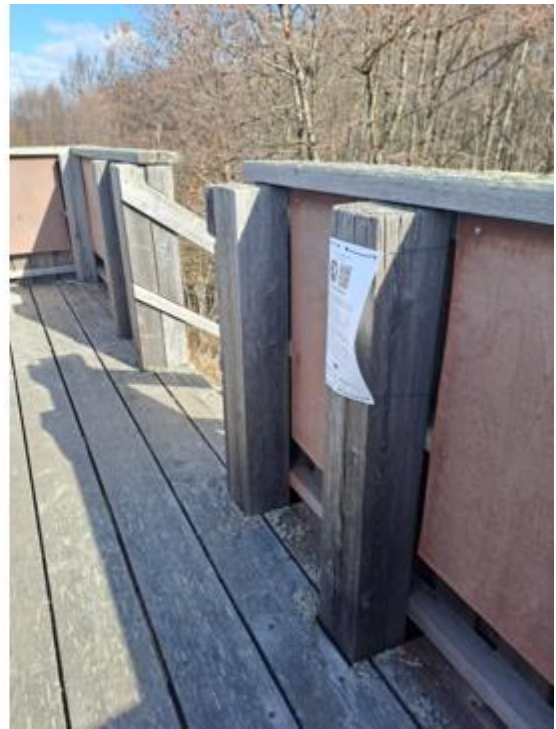
Kuva 110. Vähäinen jäkäläpeite.
