KIINTEISTÖ OY DOMUS ARCTOPOLIS

# RAUTATIENPUISTOKATU 7 KUNTOTUTKIMUS LISÄSELVITYKSET

9.3.2023

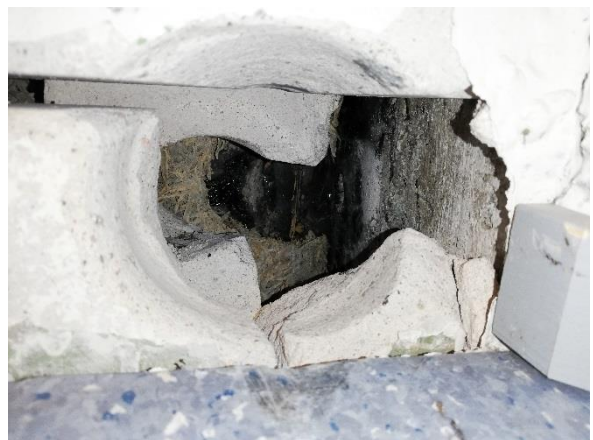
#### Rakennetarkastus: US2, taukotila

Rakennuksen itäpuolisen taukotilan kohdalla olevan ulkoseinän rakenne on toteutettu tyyppin (US2) mukaisesti. Rakenne on muuten samanlainen tyyppin US1 kanssa, vain sisäpuolisessa muurauksessa on käytetty kahta tiiltä. Rakenneavauskohdalla oli aiemmassa tutkimuksessa aistittavissa mikrobiperäistä hajua ja avauskohdalta tehtyjen havaintojen perusteella rakenteessa on osa alkuperäistä muottilaudoitusta paikoillaan.

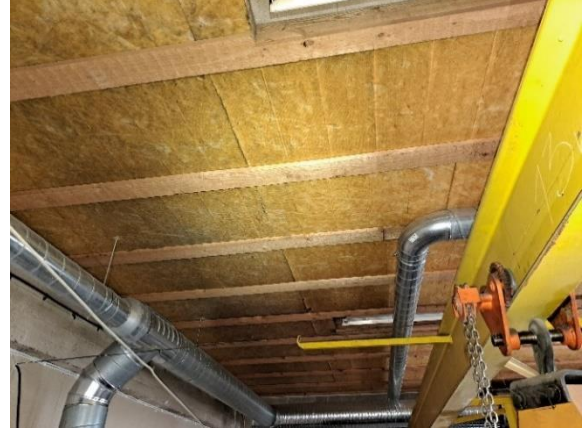
Kuva 42: Pohjoisosalla pinnoittamatonta mineraalivillalevyä.

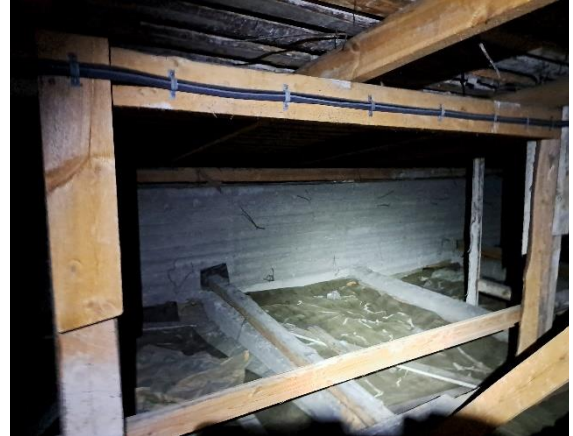
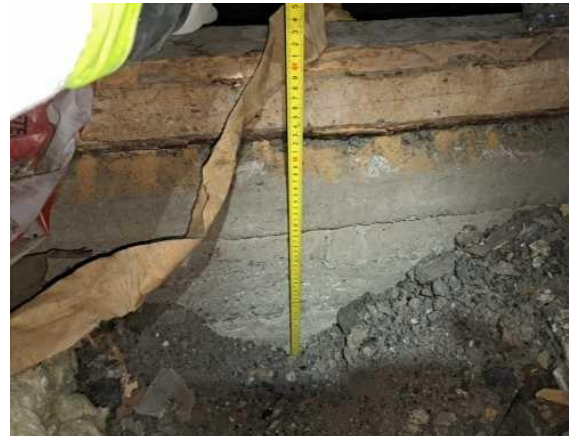
### Rakennekuva: YP1

Yläpohjarakenteena on sekä ylälaatta- että alalaattapalkistoa. Yläpohjan lämmöneristeinä on käytetty hiekan ja hiilen sekoitusta sekä lasi- ja mineraalivillaa. Vesikaton räystäsrakenteet ovat umpinaisia betonirakenteita, jonka seurauksena rakenteen tuulettavuus on heikko. Puisten vesikattorakenteiden ja yläpohjan betonipalkin väliin on asennettu bitumikermi, joka sisältää asbestia.

Rakenteen reuna-alueilta on mahdollista tapahtua ilmavuotoa sisätiloihin päin, jolloin yläpohjan epäpuhtaudet pääsevät siirtymään sisäilmaan.
